HOSPITAL CENTRAL DA MADEIRA
(FUNCHAL)

ESTUDO GEOLÓGICO-GEOTÉCNICO
RELATÓRIO

AGOSTO DE 2008

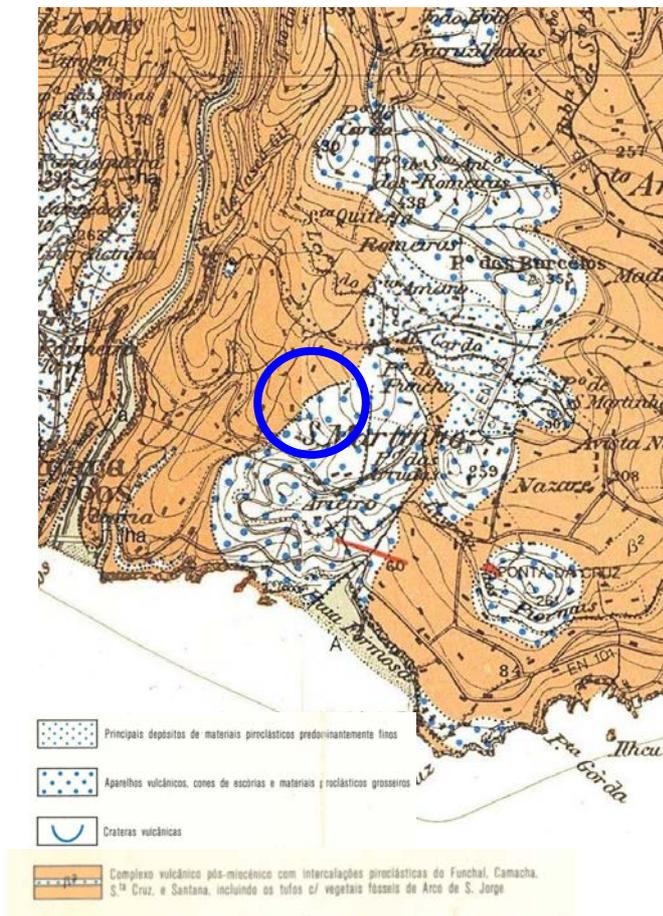
Extracto da Carta Geológica de Portugal, Ilha da Madeira, Folha B, escala original – 1:50 000

Em termos geológicos encontra-se representada na Folha B da Ilha da Madeira, da Carta Geológica de Portugal, na escala 1:50 000, editada pelos Serviços Geológicos de Portugal, situando-se sobre antigos *aparelhos vulcânicos*, *cones de escórias* e *materiais piroclásticos grosseiros*, representados localmente por tufos desagregados e piroclastos. Sobrejacente às formações anteriormente mencionadas, e não representada na carta geológica referida anteriormente, encontra-se terra vegetal cobrindo genericamente a área em estudo.

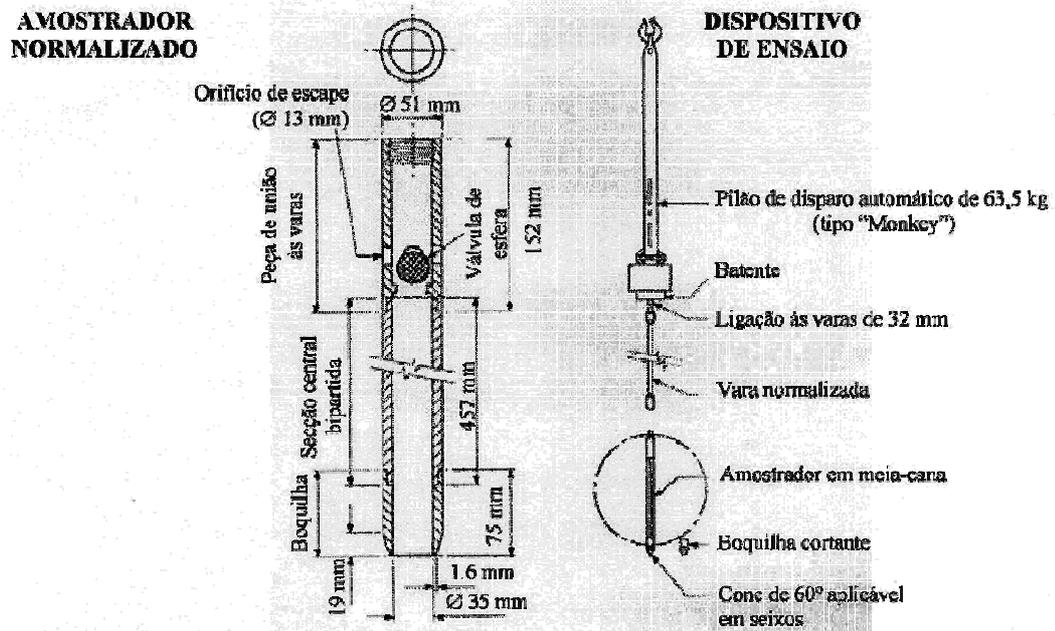
O ensaio consiste na cravação de uma ponteira estandardizada, através da aplicação de uma energia dinâmica, produzida pela queda de um pilão. A altura de queda e o peso do pilão são igualmente medidas *standard*: pilão tem um peso de 63,5 Kg, sendo a altura de queda de 76cm. O pilão é libertado através de um dispositivo automático.

O ensaio inicia-se anotando o número de pancadas necessárias para a penetração de 15 cm, registando-se seguidamente o número de pancadas necessárias para a penetração de 30 cm. Quando o amostrador não penetrar 30 cm com 60 pancadas, anota-se a penetração conseguida para as 60 pancadas. Em linguagem corrente diz-se que se obteve uma “nega”. Após concluído o ensaio, o amostrador é aberto pelo operador, sendo registada a caracterização visual da amostra, eventuais zonas de transição, comprimento da amostra, etc. Os 15 cm finais de amostra são acondicionados em recipientes fechados, sendo anotado, em etiquetas colocadas no interior do recipiente, o número, e a designação da obra, a data e designação da sondagem (ou número) e a profundidade de recolha da amostra, bem como os resultados do ensaio (número de pancadas nas diferentes fases e respectivas penetrações).

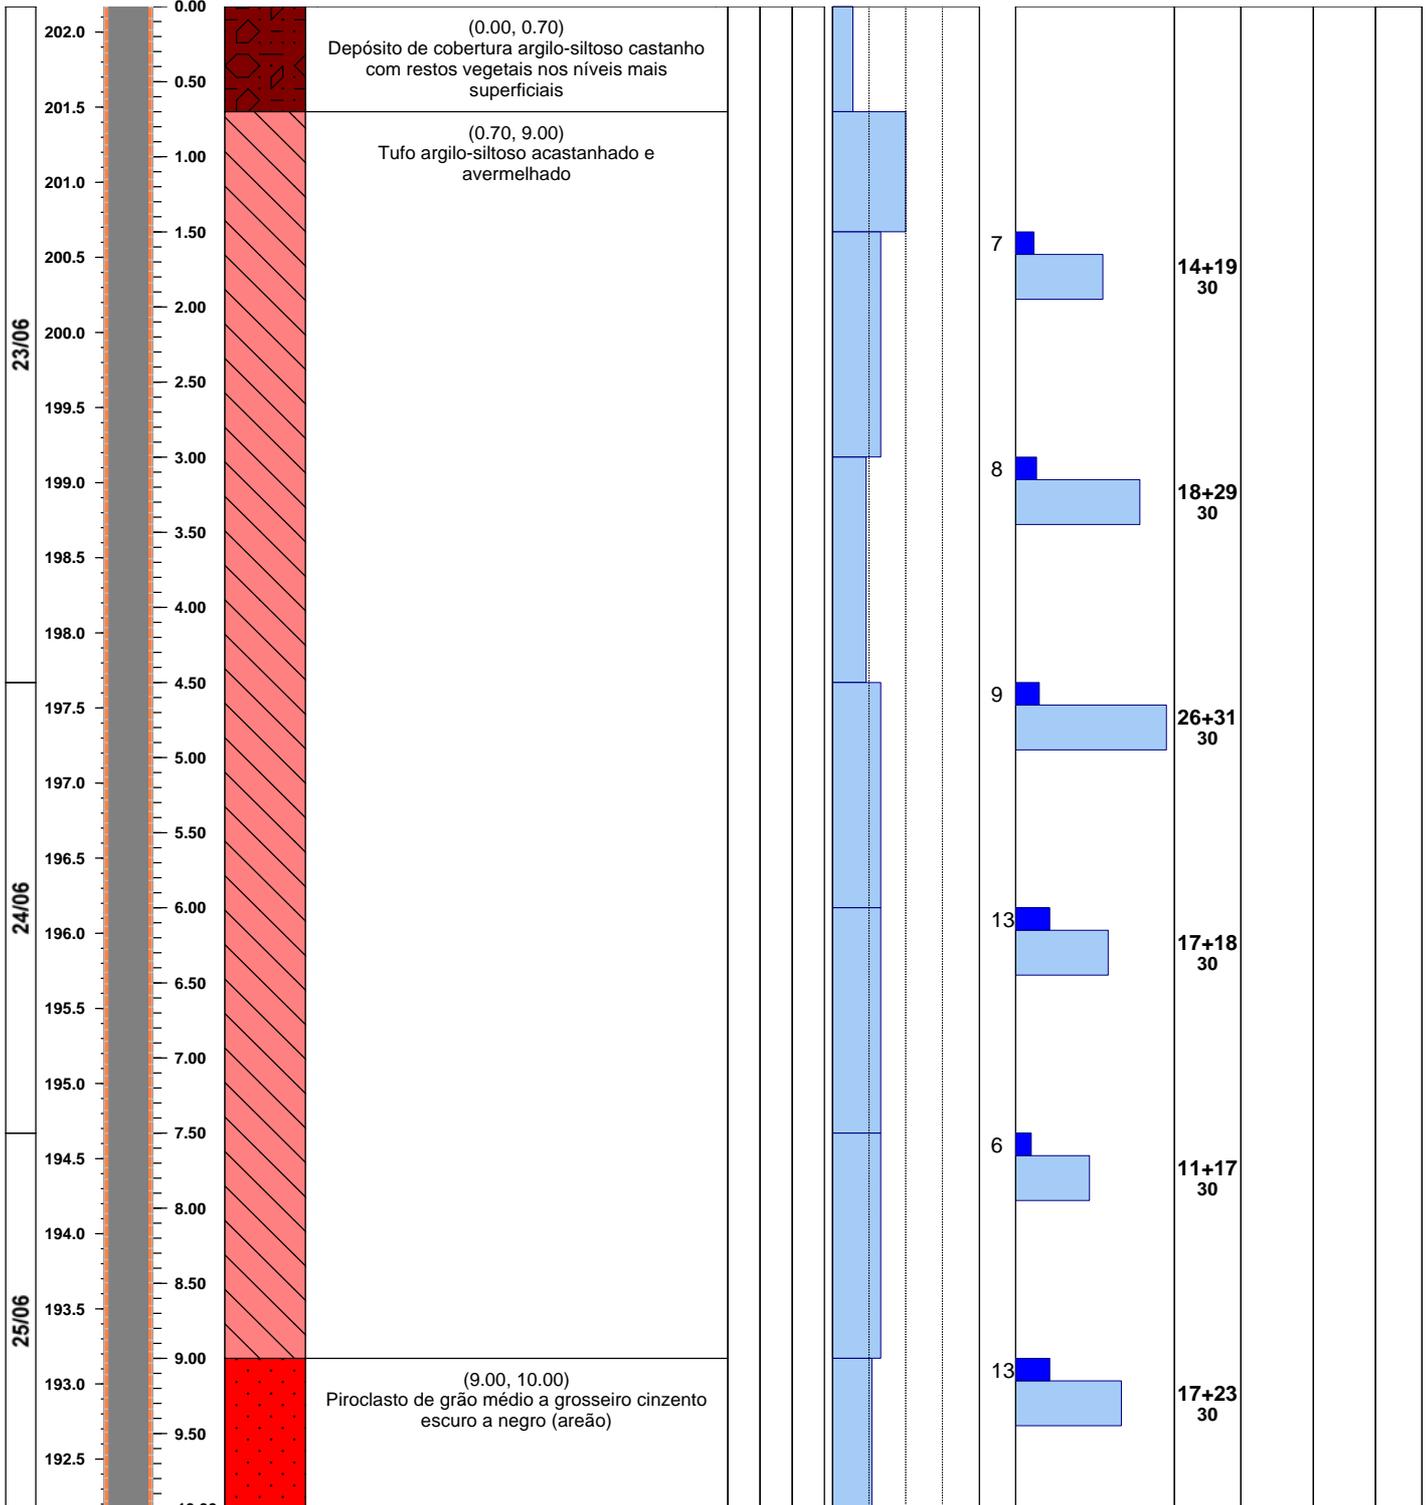
DATAS	COTA	DIÂMETROS	PROF. (m)	SIMBOLOGIA	DESCRIÇÃO	ALTERAÇÃO	FRACTURAÇÃO	ESTRATIGRAFIA	PERCENTAGEM DE RECUPERAÇÃO	ENSAIOS E AMOSTRAGEM		Z. GEOTÉCNICAS
										ÍNDICE RQD	ENSAIO SPT	
					De acordo com os critérios definidos pela Classificação Triangular de Solos				0 % 100	1ª Fase 0 Nº de pancadas (N) 60 2ª e 3ª Fase Penet. (cm)

Nos gráficos individuais das sondagens, apresentados em anexo, além da designação, data de execução, diâmetros de furação e profundidades atingidas, são ainda apresentados a classificação litológica das diferentes camadas atravessadas, respectiva percentagem de recuperação e índice de qualidade R.Q.D. ("Rock Quality Designation"), grau de fracturação, bem como os ensaios realizados e outras ocorrências consideradas relevantes.

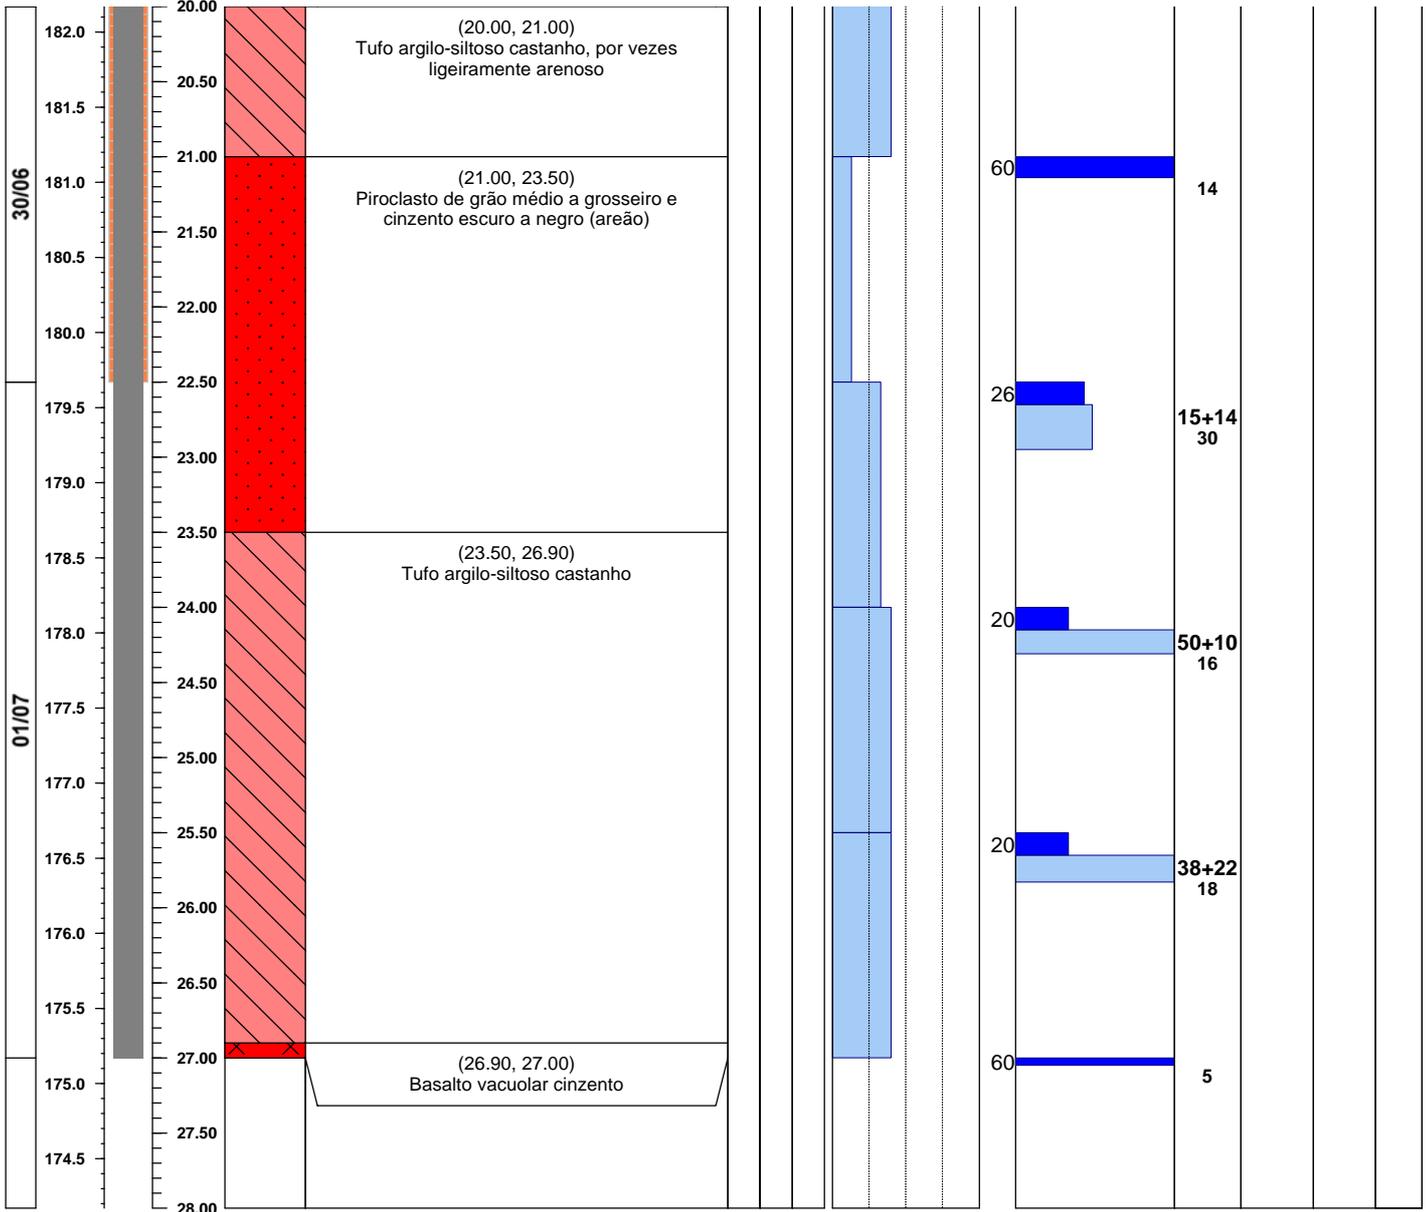
EQUIPAMENTO Clivio Hidráulica INICIO: 23/06/2008 FIM: 1/07/2008 Des: Jul/08 JPP Ver: Jul/08 PNJ Lag. Nº P07/1334-3160/S1/0 Pág. 3 de 3

DATAS	COTA	DIÂMETROS	PROF. (m)	SIMBOLOGIA	DESCRIÇÃO	ALTERAÇÃO	FRACTURAÇÃO	ESTRATIGRAFIA	PERCENTAGEM DE RECUPERAÇÃO	ENSAIOS E AMOSTRAGEM			Z. GEOTÉCNICAS
										ÍNDICE RQD	ENSAIO SPT	ENSAIOS	
					De acordo com os critérios definidos pela Classificação Triangular de Solos				0 % 100	1ª Fase 0 60 Nº de pancadas (N)	2ª e 3ª Fase Penet. (cm)		
					[LNEC E-219] [LNEC E-239]

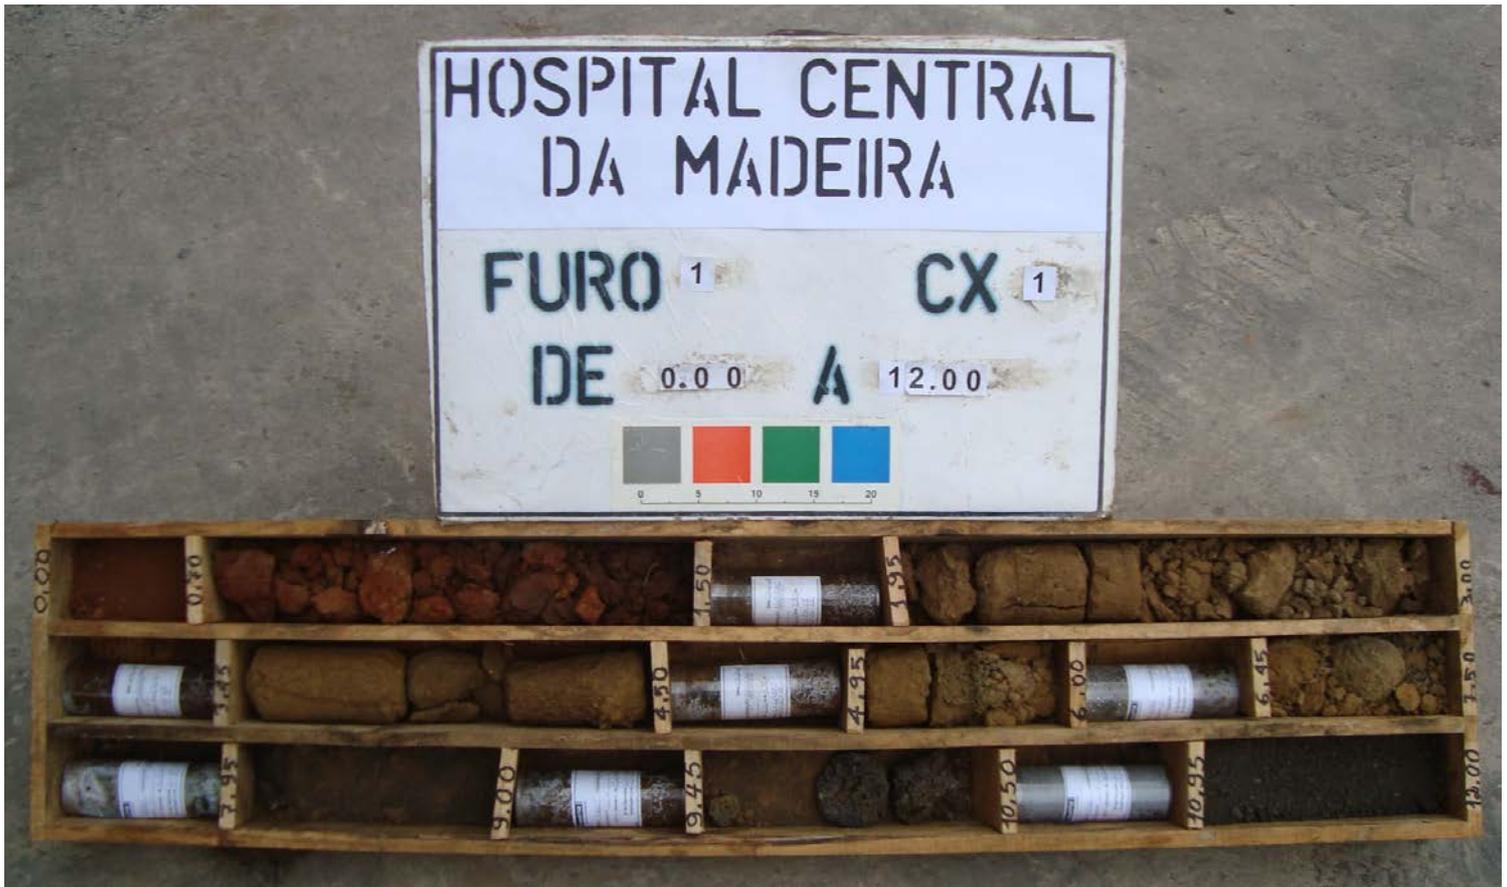
Sondagem nº 1

Hospital Central da Madeira Funchal

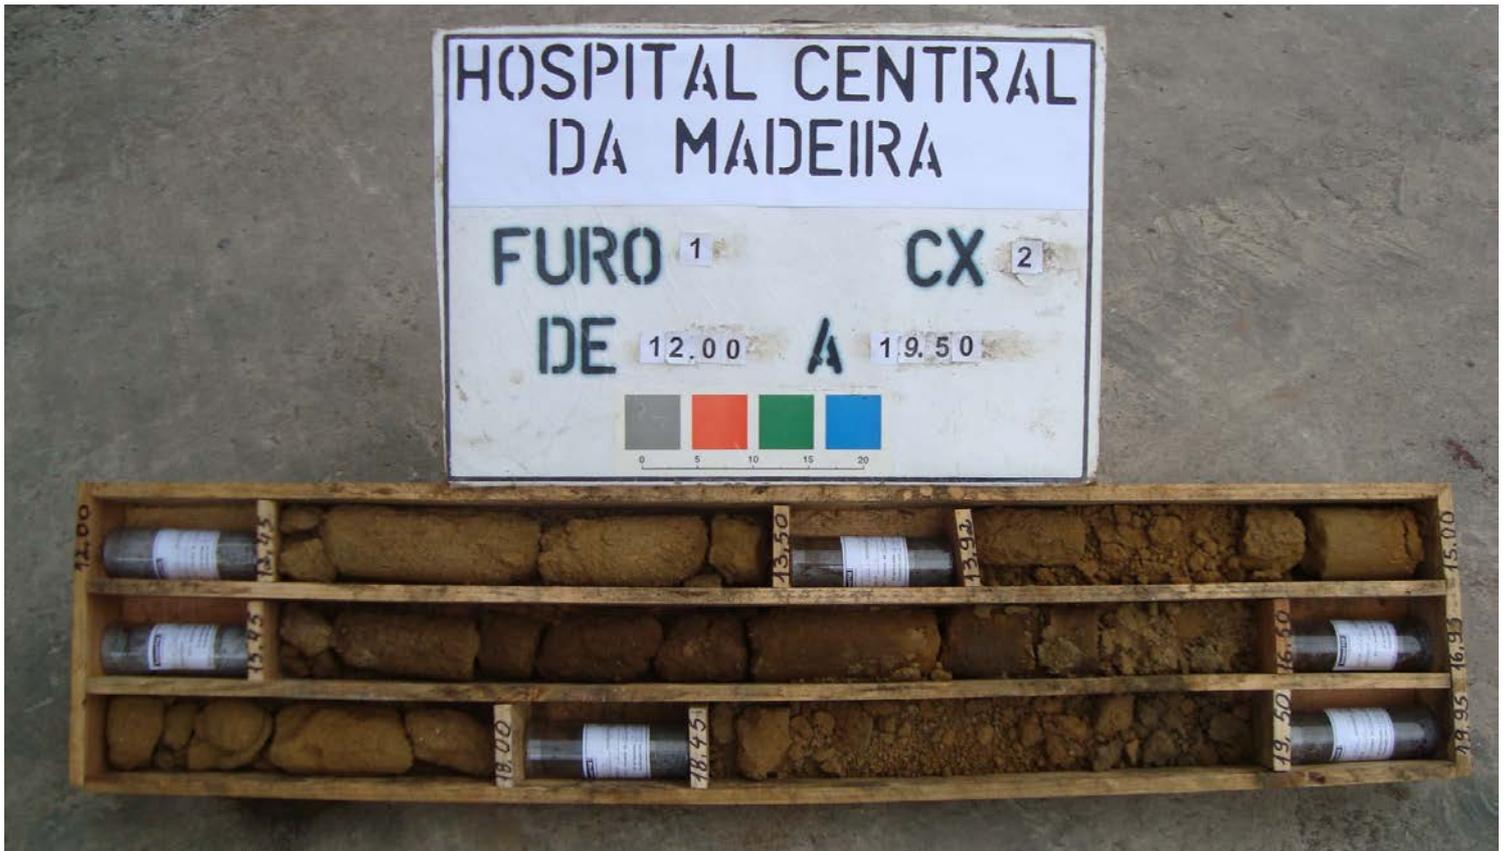
Sondagem nº 1

Hospital Central da Madeira Funchal

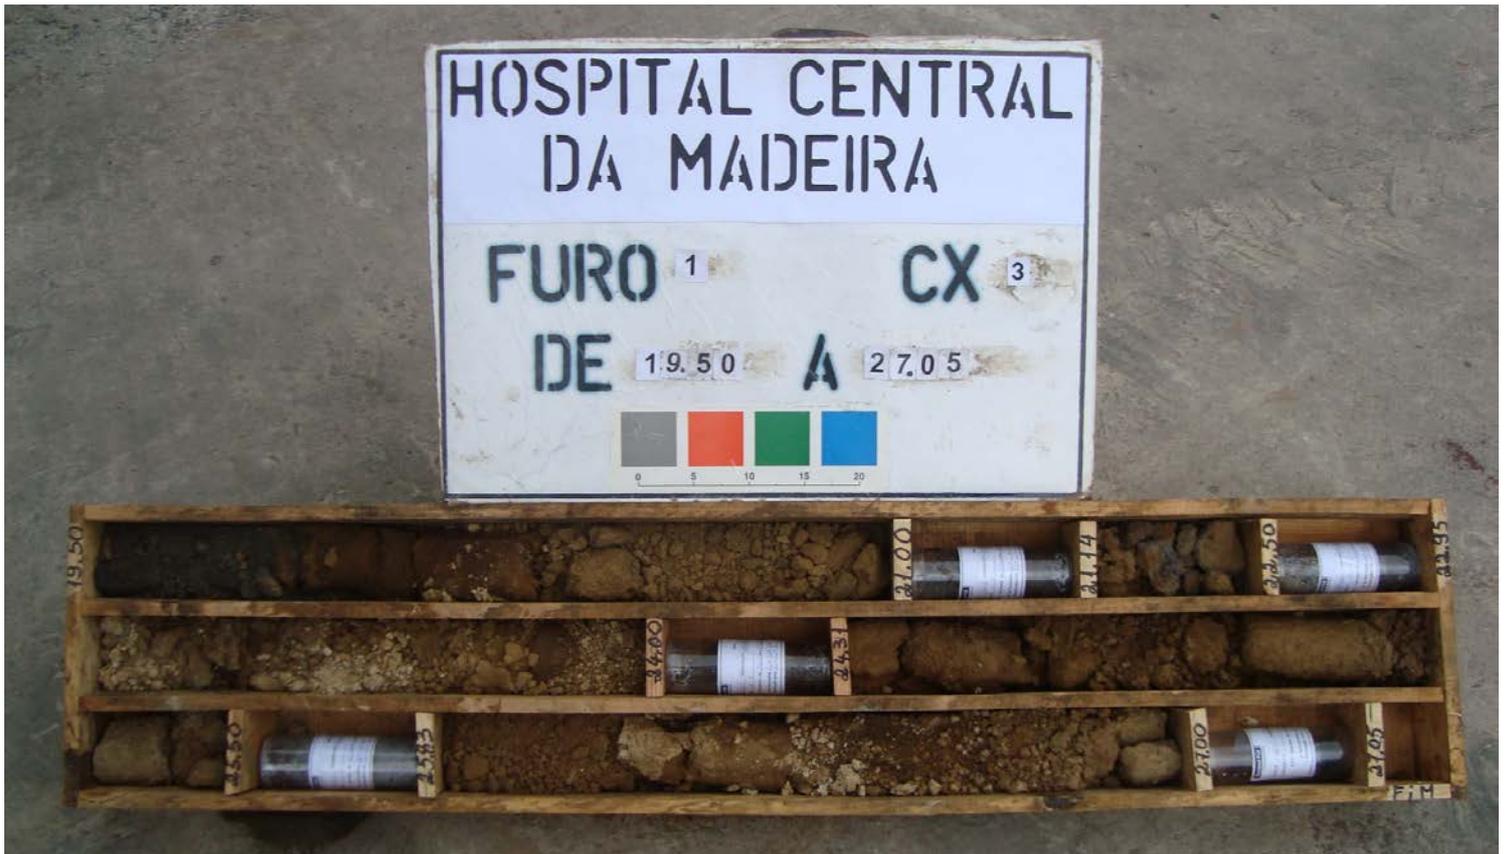
Sondagem nº 1

Hospital Central da Madeira Funchal

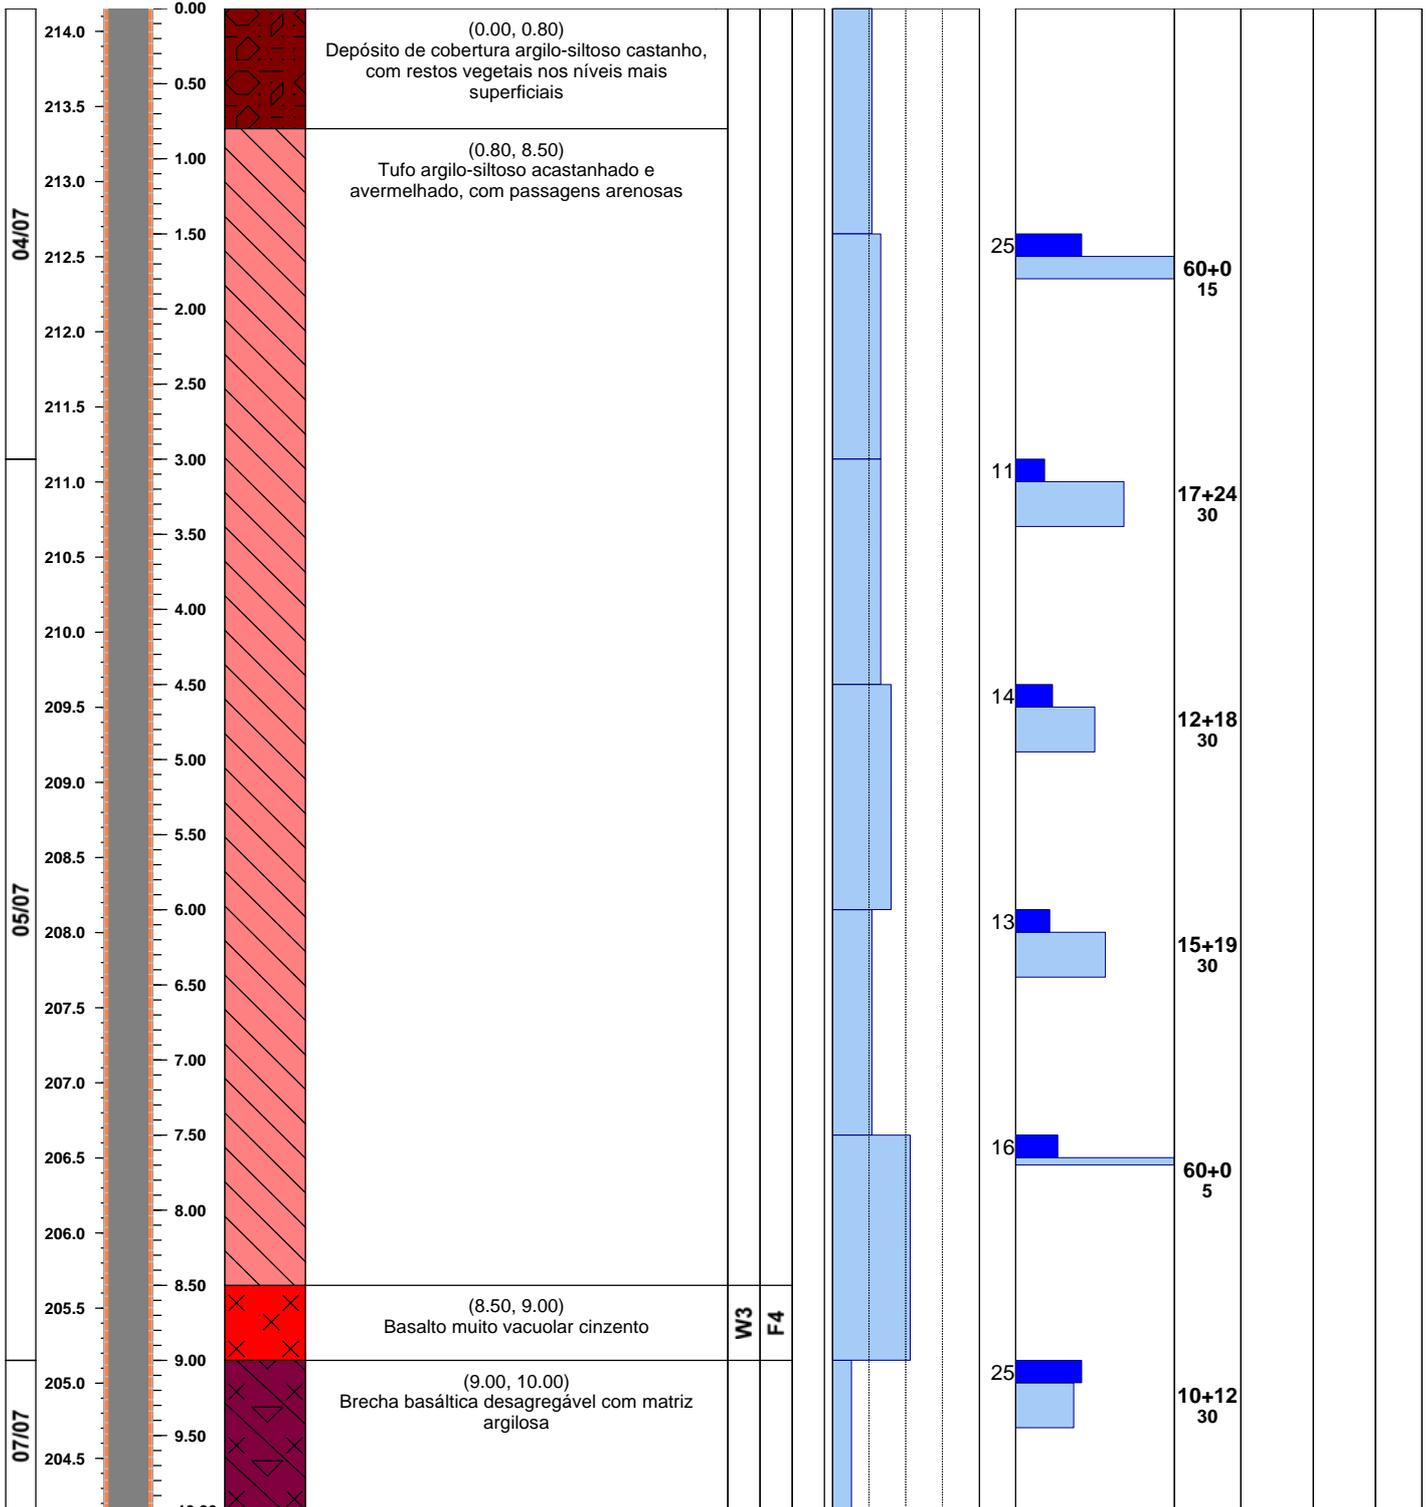
EQUIPAMENTO Clivio Hidráulica INICIO: 4/07/2008 FIM: 11/07/2008 Des. Jul/08 JPP Ver. Jul/08 PNJ Lag. Nº P07/1334-3160/S2/0 Pág. 1 de 4

DATAS	COTA	DIÂMETROS	PROF. (m)	SIMBOLOGIA	DESCRIÇÃO	ALTERAÇÃO	FRACTURAÇÃO	ESTRATIGRAFIA	PERCENTAGEM DE RECUPERAÇÃO	ENSAIOS E AMOSTRAGEM			Z. GEOTÉCNICAS
										ÍNDICE RQD	ENSAIO SPT	ENSAIOS	
					De acordo com os critérios definidos pela Classificação Triangular de Solos				0 100 %	1ª Fase 0 60 Nº de pancadas (N)	2ª e 3ª Fase Penet. (cm)		
					[LNEC E-219] [LNEC E-239]

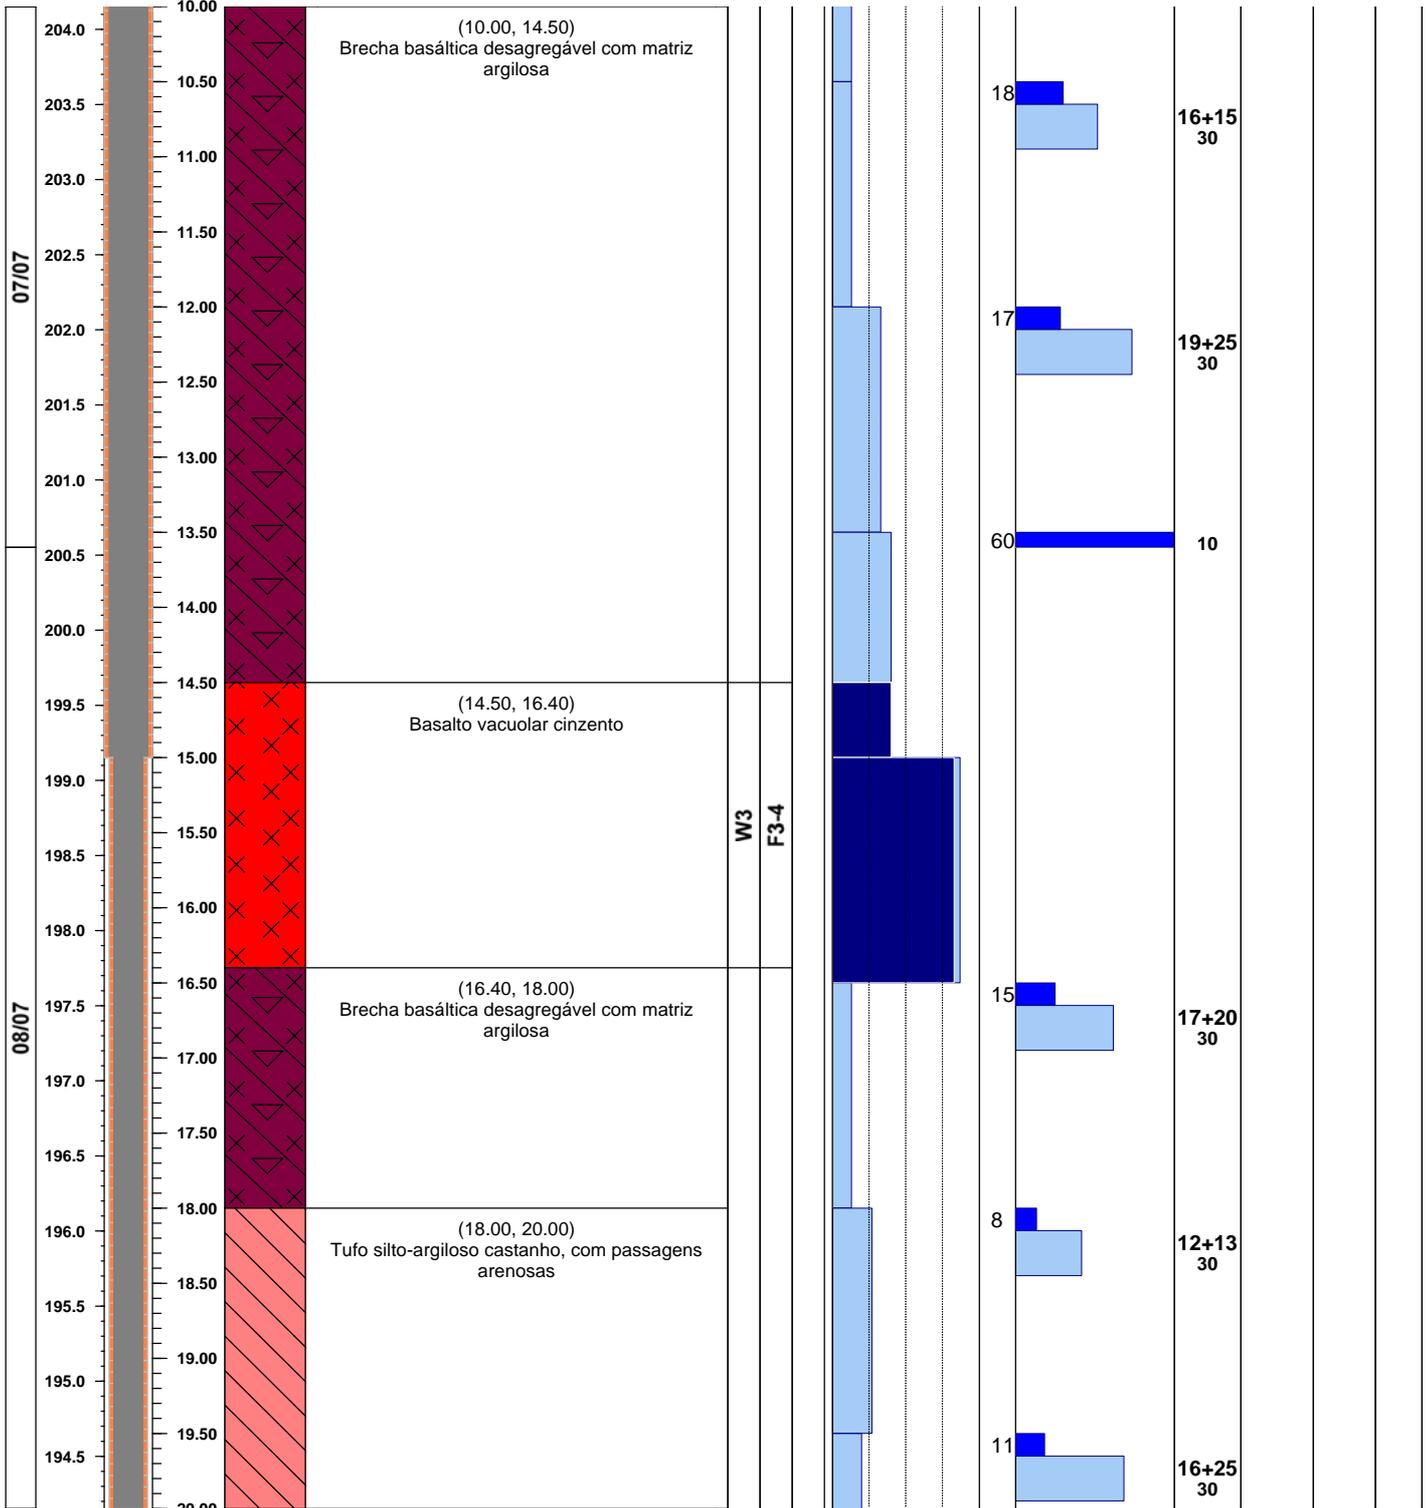
Des: Jul/08 JPP
Ver: Jul/08 PNJ
Lag. Nº
P07/1334-3160/S2/0
Pág. 2 de 4

DATAS	COTA	DIÂMETROS	PROF. (m)	SIMBOLOGIA	DESCRIÇÃO	ALTERAÇÃO	FRACTURAÇÃO	ESTRATIGRAFIA	PERCENTAGEM DE RECUPERAÇÃO	ENSAIOS E AMOSTRAGEM		Z. GEOTÉCNICAS
										ÍNDICE RQD	ENSAIO SPT	
					De acordo com os critérios definidos pela Classificação Triangular de Solos [LNEC E-219] [LNEC E-239]				0 % 100	1ª Fase 0 60 Nº de pancadas (N)	2ª e 3ª Fase Penet. (cm)

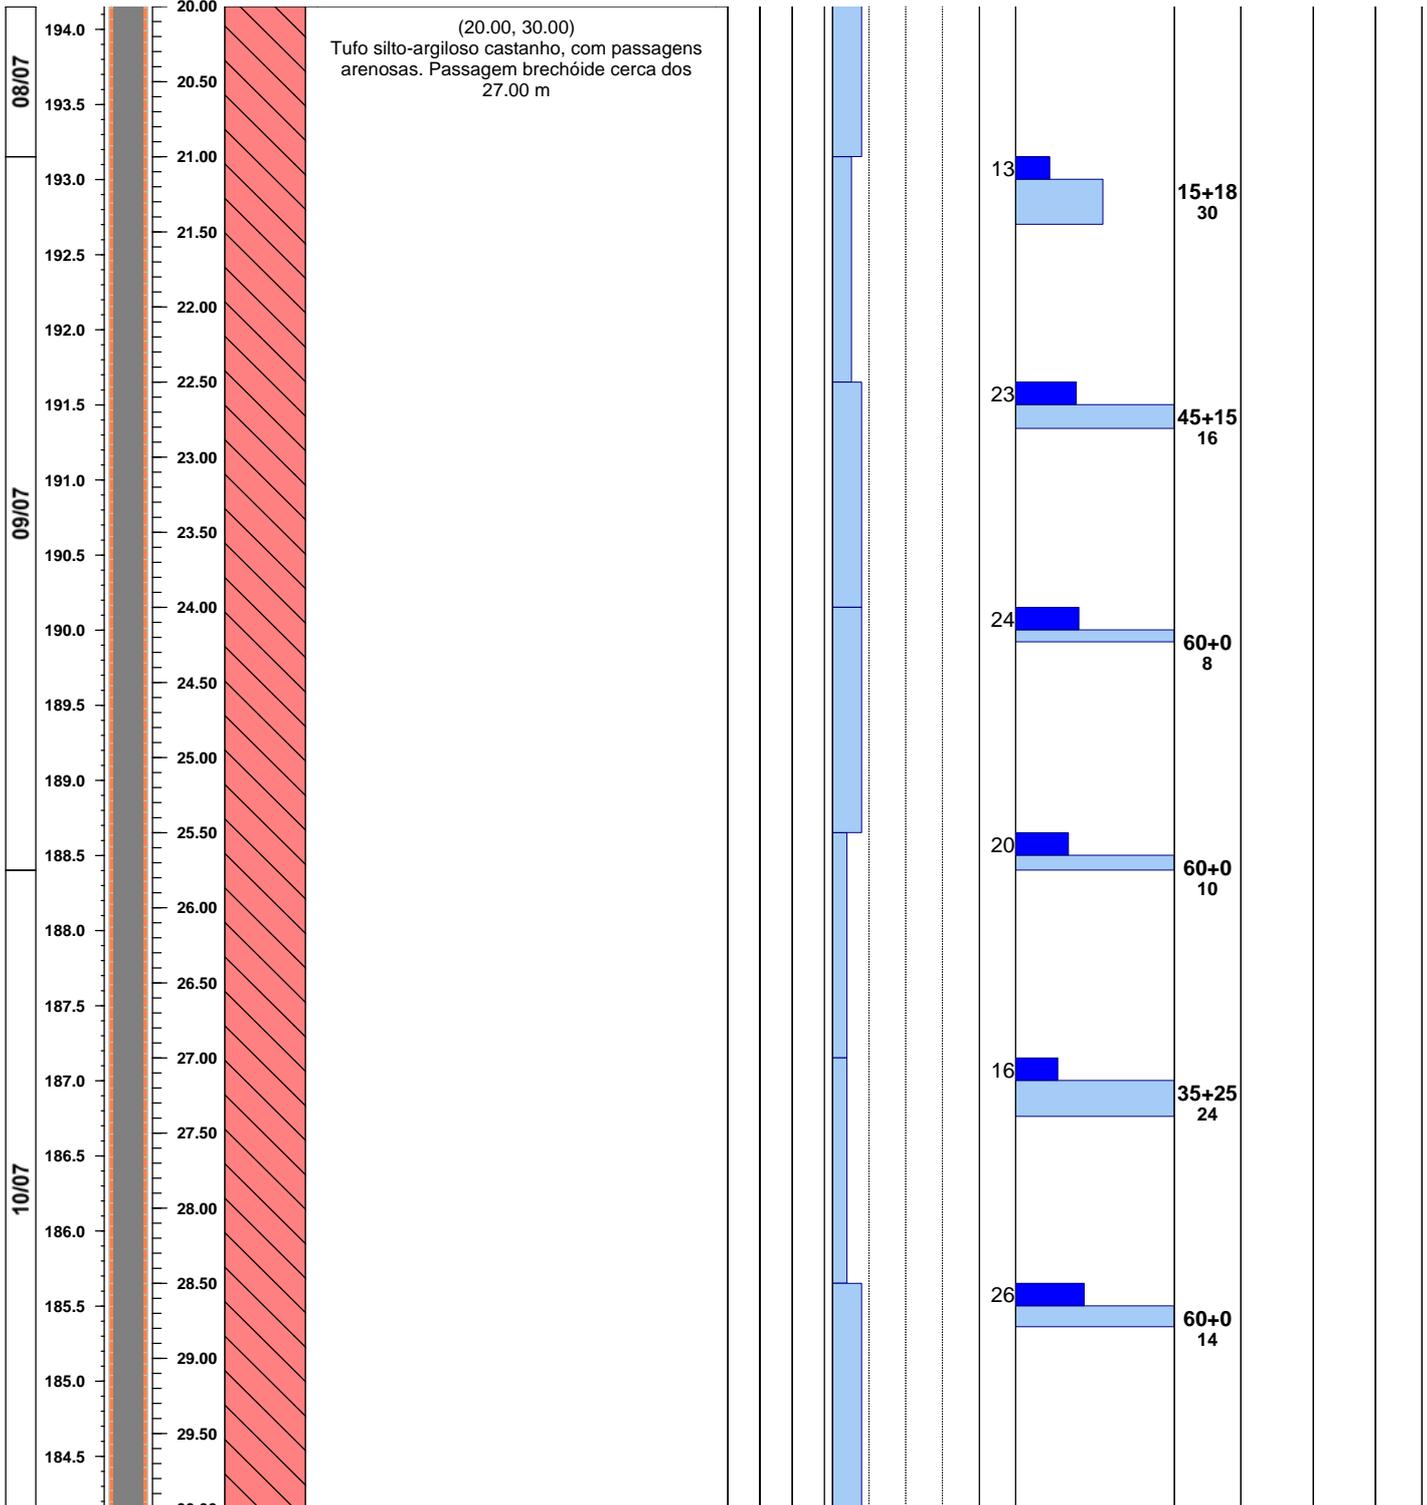
DATAS	COTA	DIÂMETROS	PROF. (m)	SIMBOLOGIA	DESCRIÇÃO	ALTERAÇÃO	FRACTURAÇÃO	ESTRATIGRAFIA	PERCENTAGEM DE RECUPERAÇÃO	ENSAIOS E AMOSTRAGEM			Z. GEOTÉCNICAS
										ÍNDICE RQD	ENSAIO SPT	ENSAIOS	
					De acordo com os critérios definidos pela Classificação Triangular de Solos				0 % 100	1ª Fase 0 60 Nº de pancadas (N)	2ª e 3ª Fase Penet. (cm)		
					[LNEC E-219] [LNEC E-239]

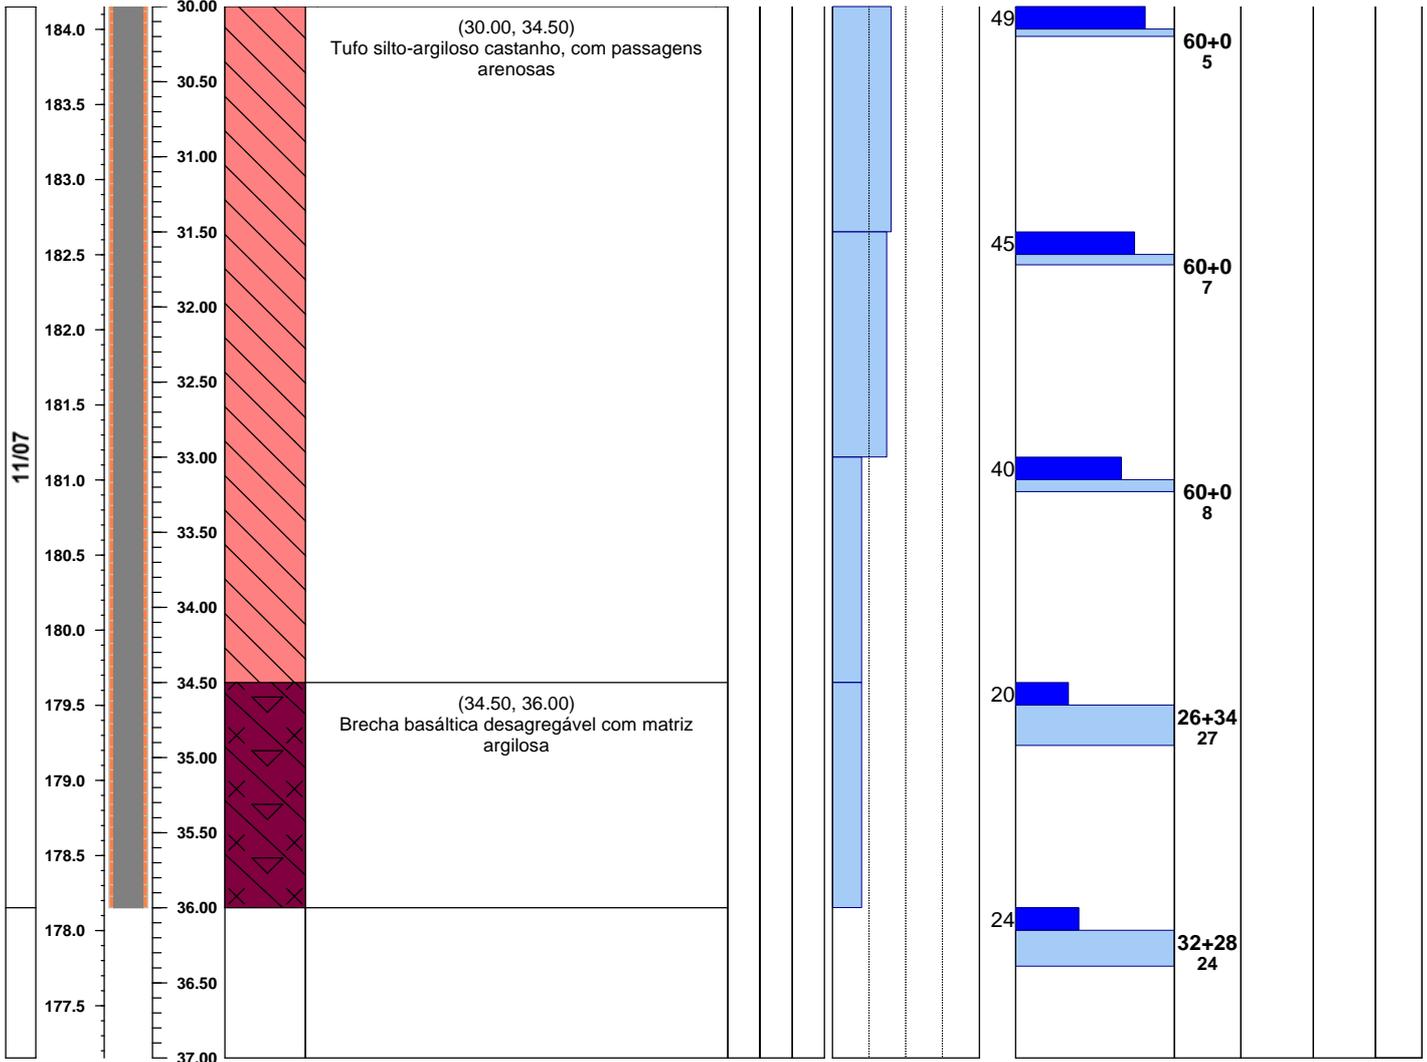
EQUIPAMENTO Clivio Hidráulica INICIO: 4/07/2008 FIM: 11/07/2008 Des. Jul/08 JPP
Ver. Jul/08 PNJ
Lag. Nº
P07/1334-3160/S2/0
Pag. 4 de 4

DATAS	COTA	DIÂMETROS	PROF. (m)	SIMBOLOGIA	DESCRIÇÃO	ALTERAÇÃO	FRACTURAÇÃO	ESTRATIGRAFIA	PERCENTAGEM DE RECUPERAÇÃO	ENSAIOS E AMOSTRAGEM			Z. GEOTÉCNICAS
										ÍNDICE RQD	ENSAIO SPT	ENSAIOS	
					De acordo com os critérios definidos pela Classificação Triangular de Solos				0 % 100	1ª Fase 0 Nº de pancadas (N) 60 2ª e 3ª Fase Penet. (cm)			
					[LNEC E-219] [LNEC E-239]

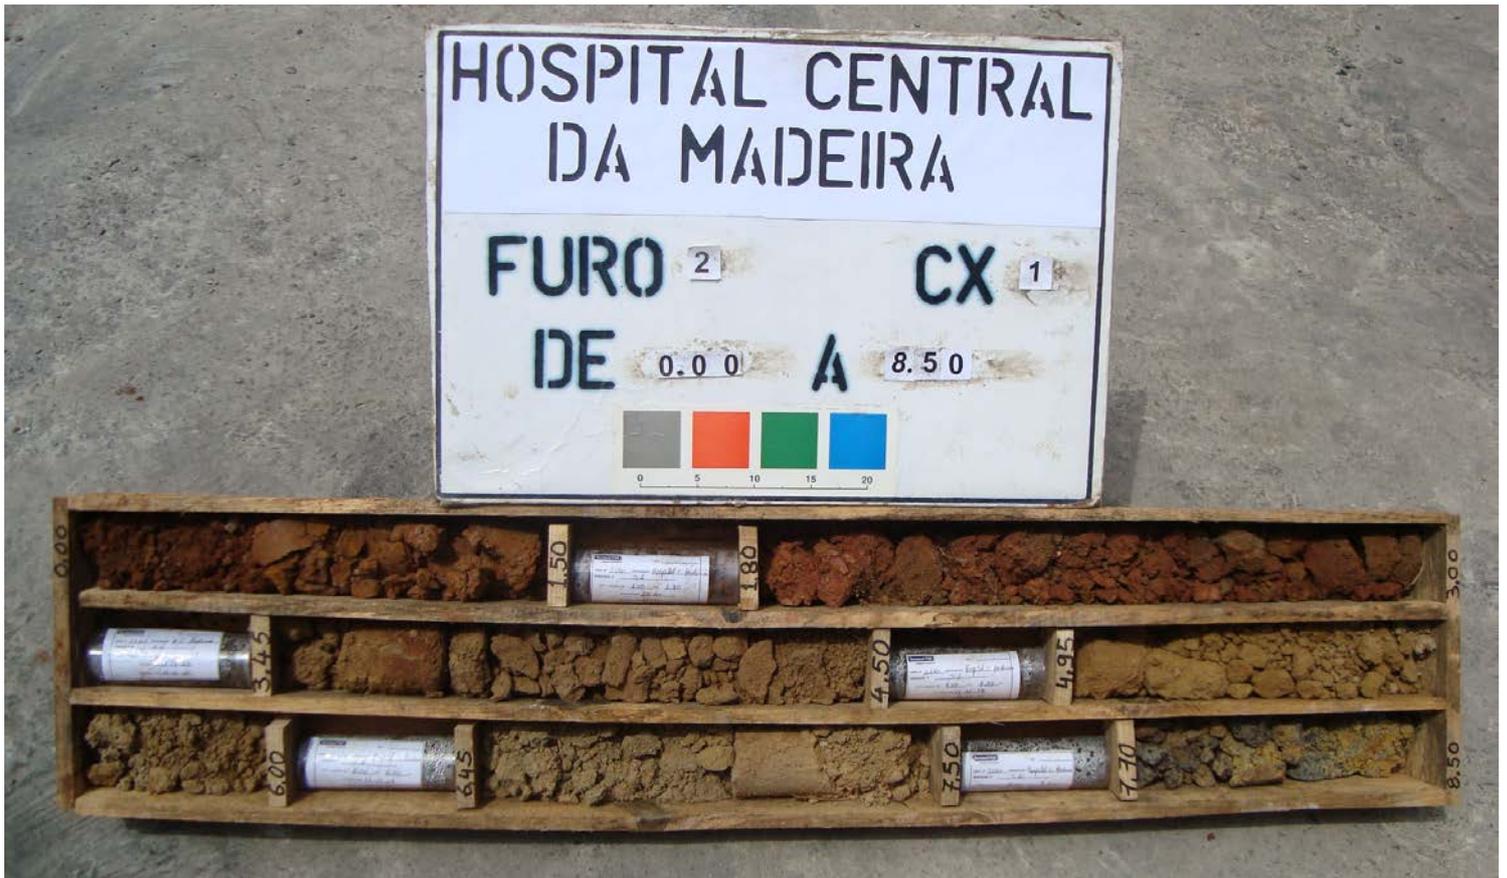
Sondagem nº 2

Hospital Central da Madeira Funchal

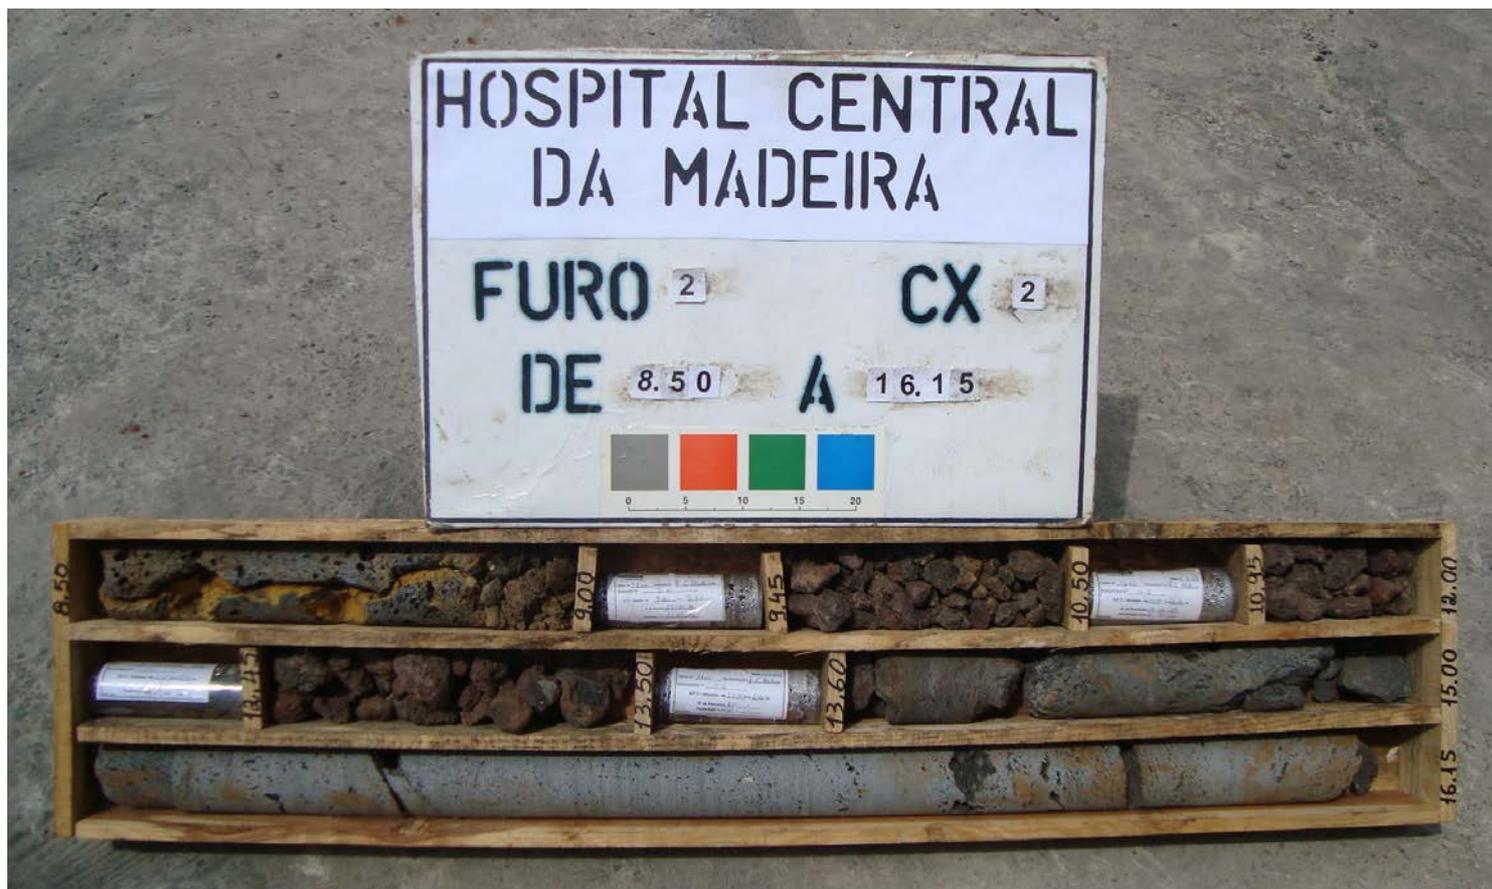
Sondagem nº 2

Hospital Central da Madeira Funchal

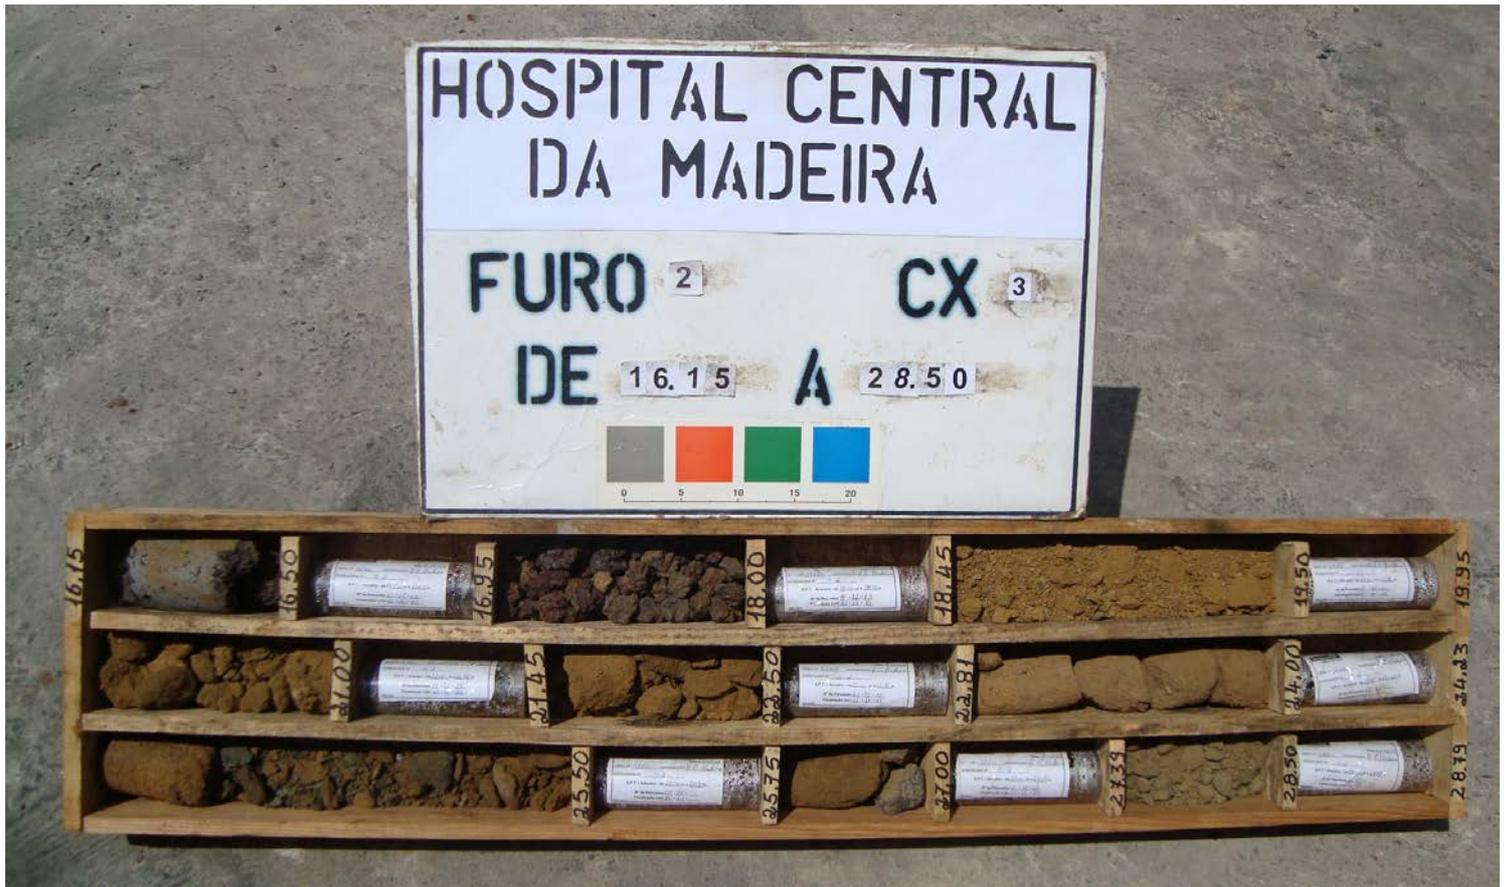
Sondagem nº 2

Hospital Central da Madeira Funchal
