HOSPITAL CENTRAL DA MADEIRA
(FUNCHAL)

ESTUDO GEOLÓGICO-GEOTÉCNICO
RELATÓRIO

AGOSTO DE 2008

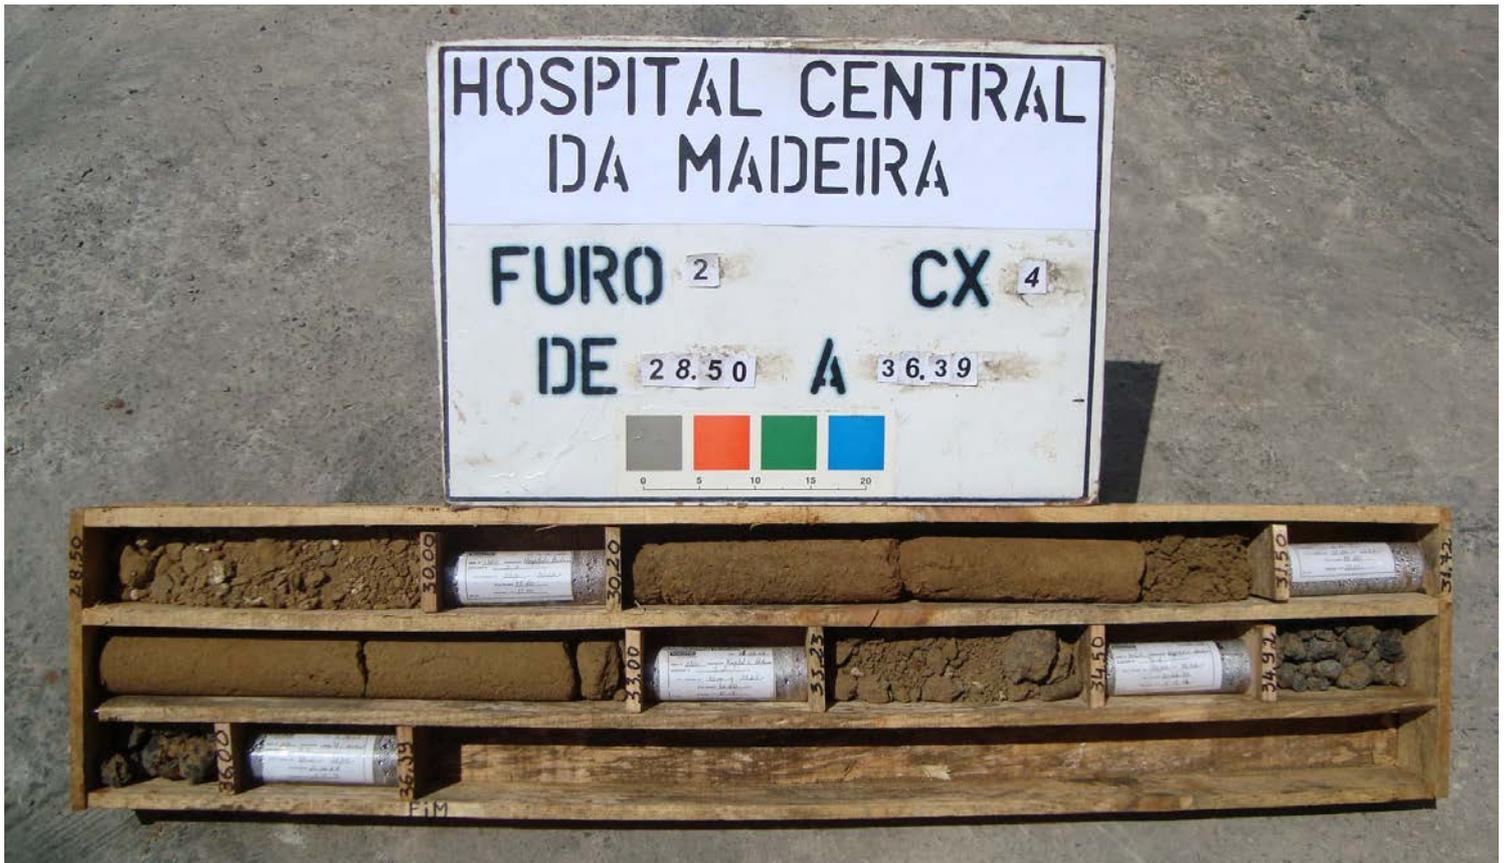
Sondagem nº 2

Hospital Central da Madeira Funchal

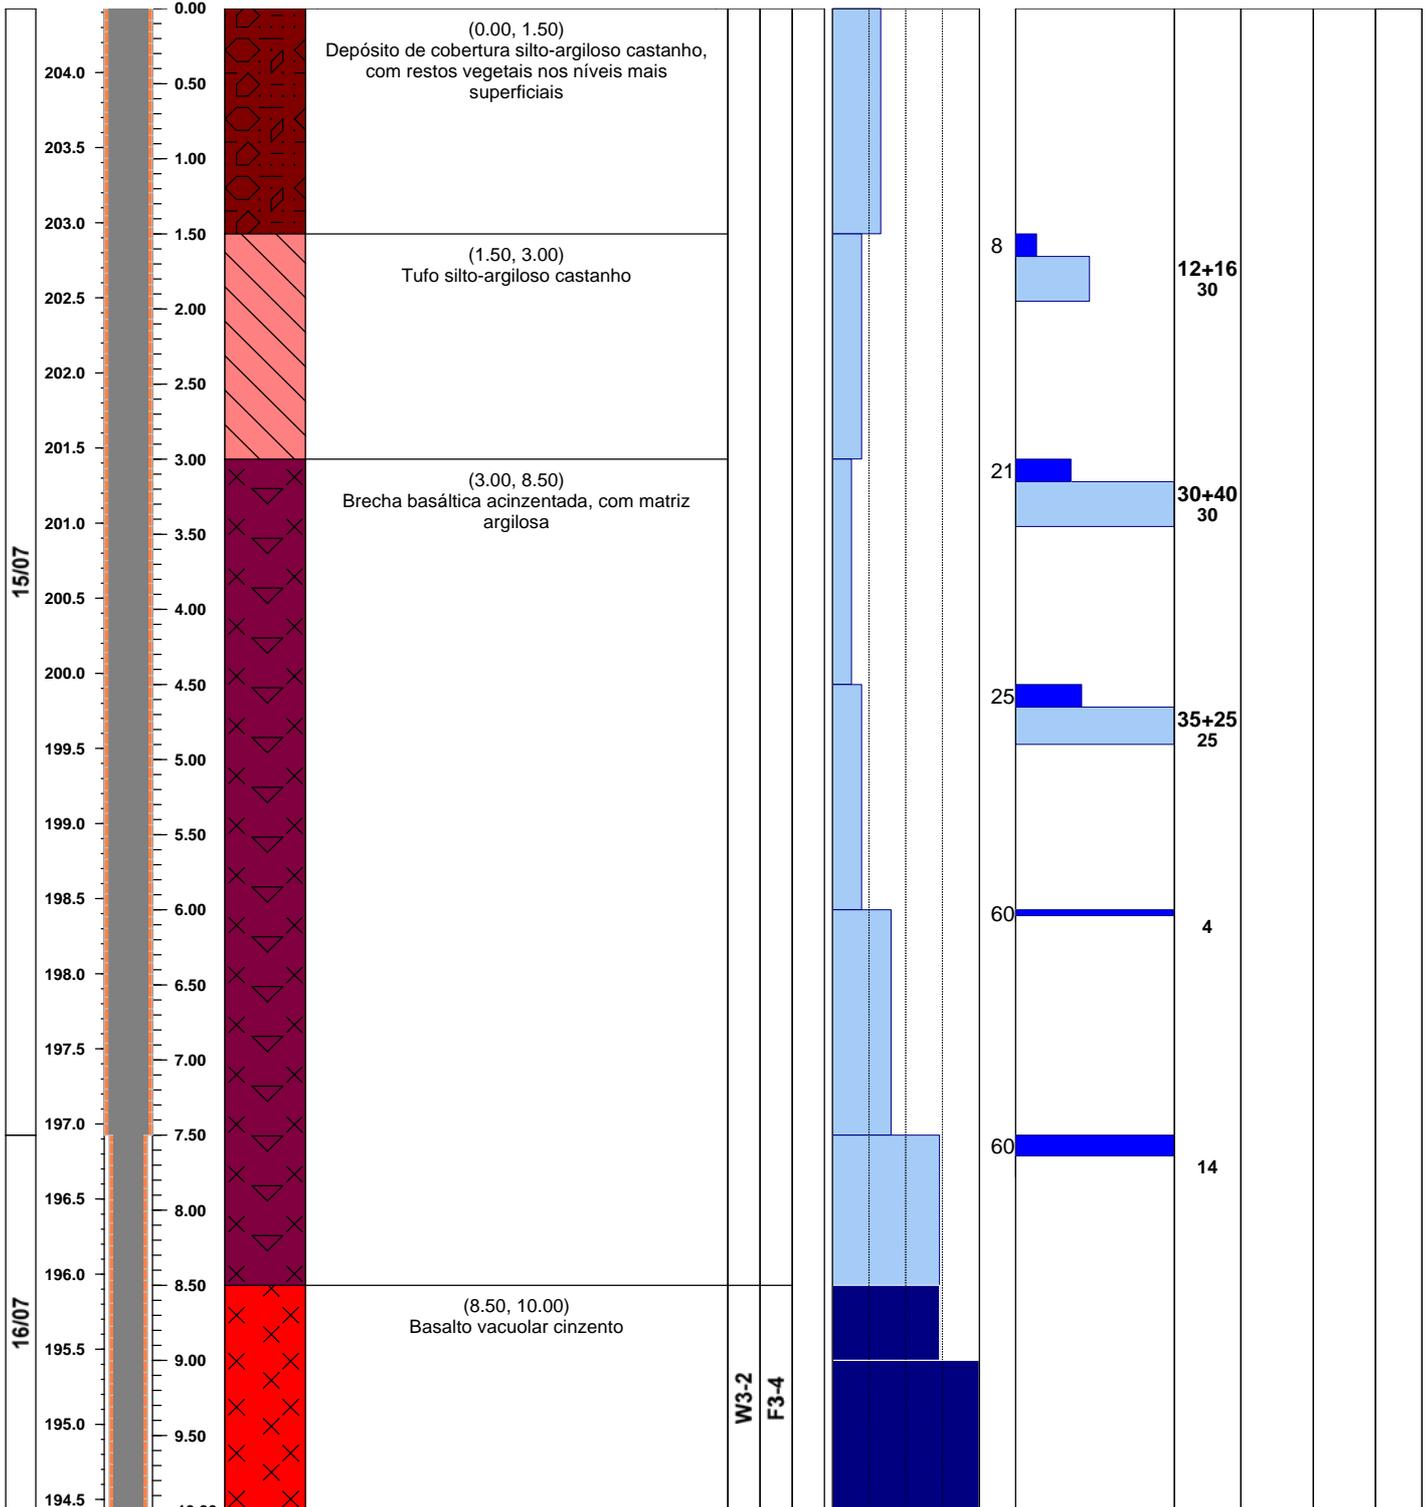
DATAS	COTA	DIÂMETROS	PROF. (m)	SIMBOLOGIA	DESCRIÇÃO	ALTERAÇÃO	FRACTURAÇÃO	ESTRATIGRAFIA	PERCENTAGEM DE RECUPERAÇÃO	ENSAIOS E AMOSTRAGEM			Z. GEOTÉCNICAS
										ÍNDICE RQD	ENSAIO SPT	ENSAIOS	
					De acordo com os critérios definidos pela Classificação Triangular de Solos				0 % 100	1ª Fase 0 60 Nº de pancadas (N)	2ª e 3ª Fase Penet. (cm)		
					[LNEC E-219] [LNEC E-239]

Nos gráficos individuais das sondagens, apresentados em anexo, além da designação, data de execução, diâmetros de furação e profundidades atingidas, são ainda apresentados a classificação litológica das diferentes camadas atravessadas, respectiva percentagem de recuperação e índice de qualidade R.Q.D. ("Rock Quality Designation"), grau de fracturação, bem como os ensaios realizados e outras ocorrências consideradas relevantes.

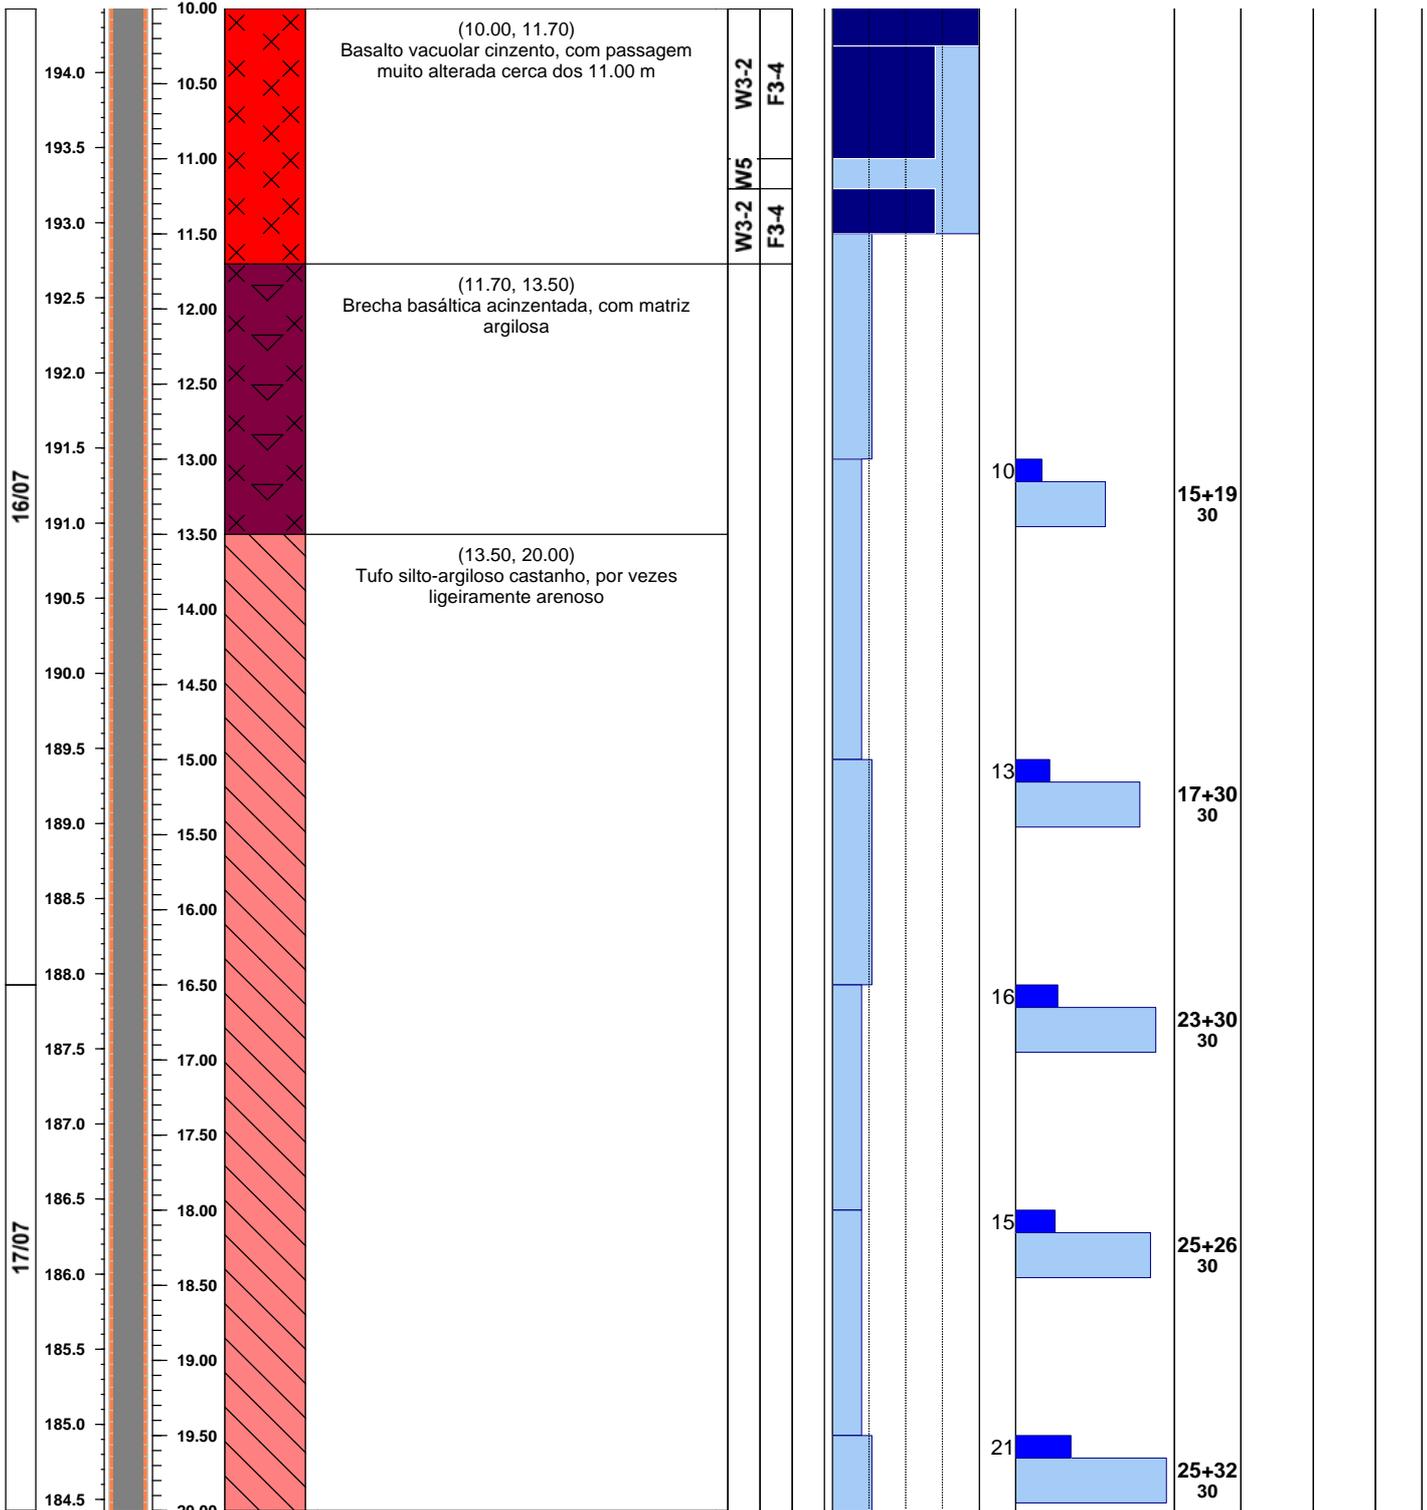
Des: Jul/08 JPP
Ver: Jul/08 PNJ
Lag. Nº
P07/1334-3160/S3/0
Pag. 2 de 4

DATAS	COTA	DIÂMETROS	PROF. (m)	SIMBOLOGIA	DESCRIÇÃO	ALTERAÇÃO	FRACTURAÇÃO	ESTRATIGRAFIA	PERCENTAGEM DE RECUPERAÇÃO	ENSAIOS E AMOSTRAGEM			Z. GEOTÉCNICAS
										ÍNDICE RQD	ENSAIO SPT	ENSAIOS	
					De acordo com os critérios definidos pela Classificação Triangular de Solos				0 % 100	1ª Fase 0 N° de pancadas (N) 60 2ª e 3ª Fase Penet. (cm)			
					[LNEC E-219] [LNEC E-239]

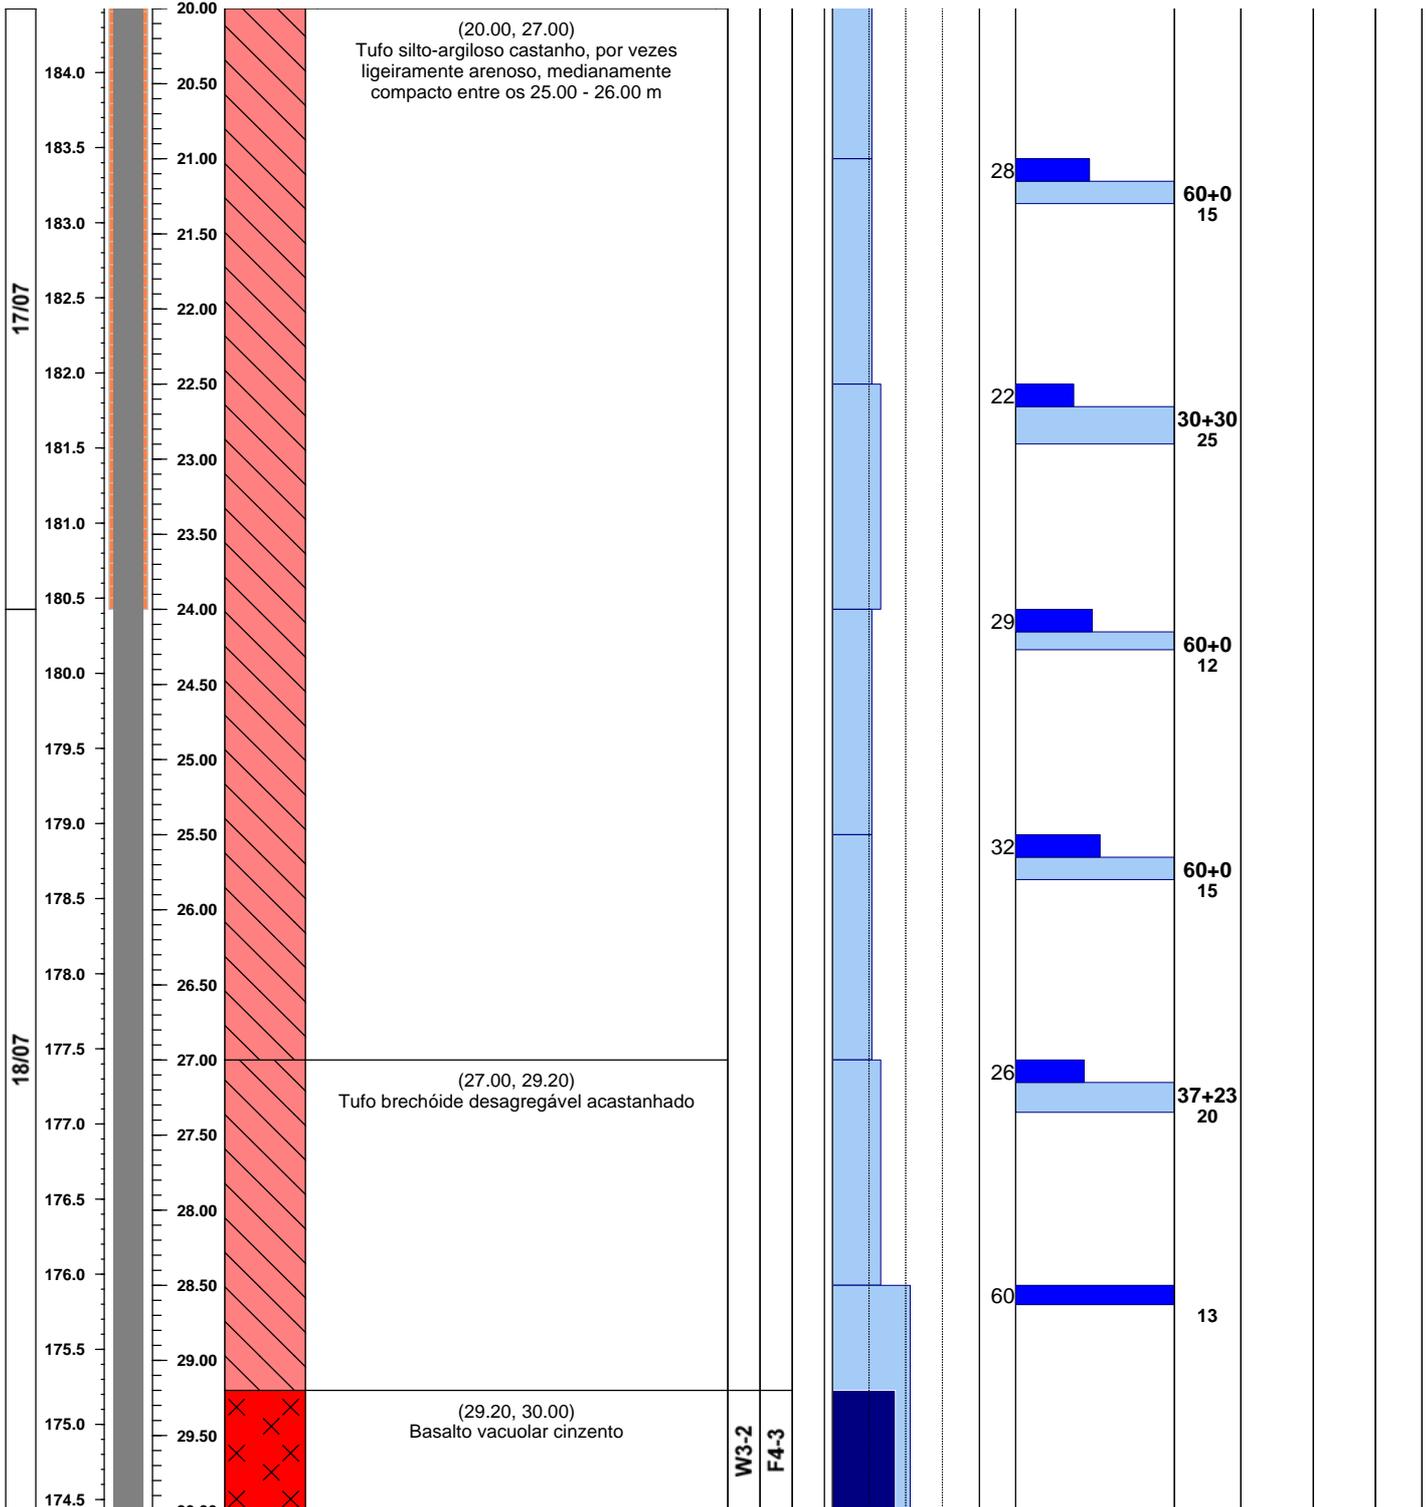
DATAS	COTA	DIÂMETROS	PROF. (m)	SIMBOLOGIA	DESCRIÇÃO	ALTERAÇÃO	FRACTURAÇÃO	ESTRATIGRAFIA	PERCENTAGEM DE RECUPERAÇÃO	ENSAIOS E AMOSTRAGEM			Z. GEOTÉCNICAS
										ÍNDICE RQD	ENSAIO SPT	ENSAIOS	
					De acordo com os critérios definidos pela Classificação Triangular de Solos				0 % 100	1ª Fase 0 60 Nº de pancadas (N)	2ª e 3ª Fase Penet. (cm)

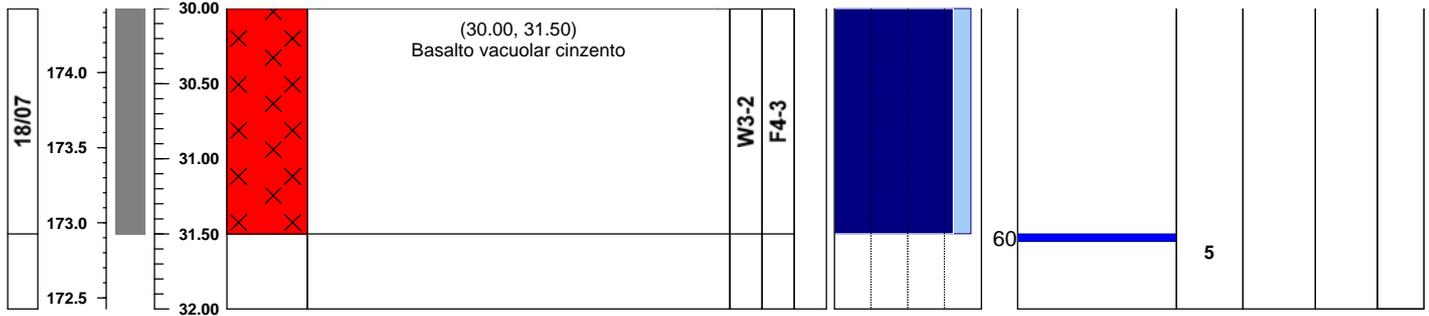
EQUIPAMENTO Clivio Hidráulica INICIO: 15/07/2008 FIM: 18/07/2008 Des. Jul/08 JPP
Ver. Jul/08 PNJ
Lag. Nº
P07/1334-3160/S3/0
Pág. 4 de 4

DATAS	COTA	DIÂMETROS	PROF. (m)	SIMBOLOGIA	DESCRIÇÃO	ALTERAÇÃO	FRACTURAÇÃO	ESTRATIGRAFIA	PERCENTAGEM DE RECUPERAÇÃO	ENSAIOS E AMOSTRAGEM			Z. GEOTÉCNICAS
										ÍNDICE RQD	ENSAIO SPT	ENSAIOS	
					De acordo com os critérios definidos pela Classificação Triangular de Solos [LNEC E-219] [LNEC E-239]				0 % 100	1ª Fase 0 Nº de pancadas (N) 60 2ª e 3ª Fase Penet. (cm)

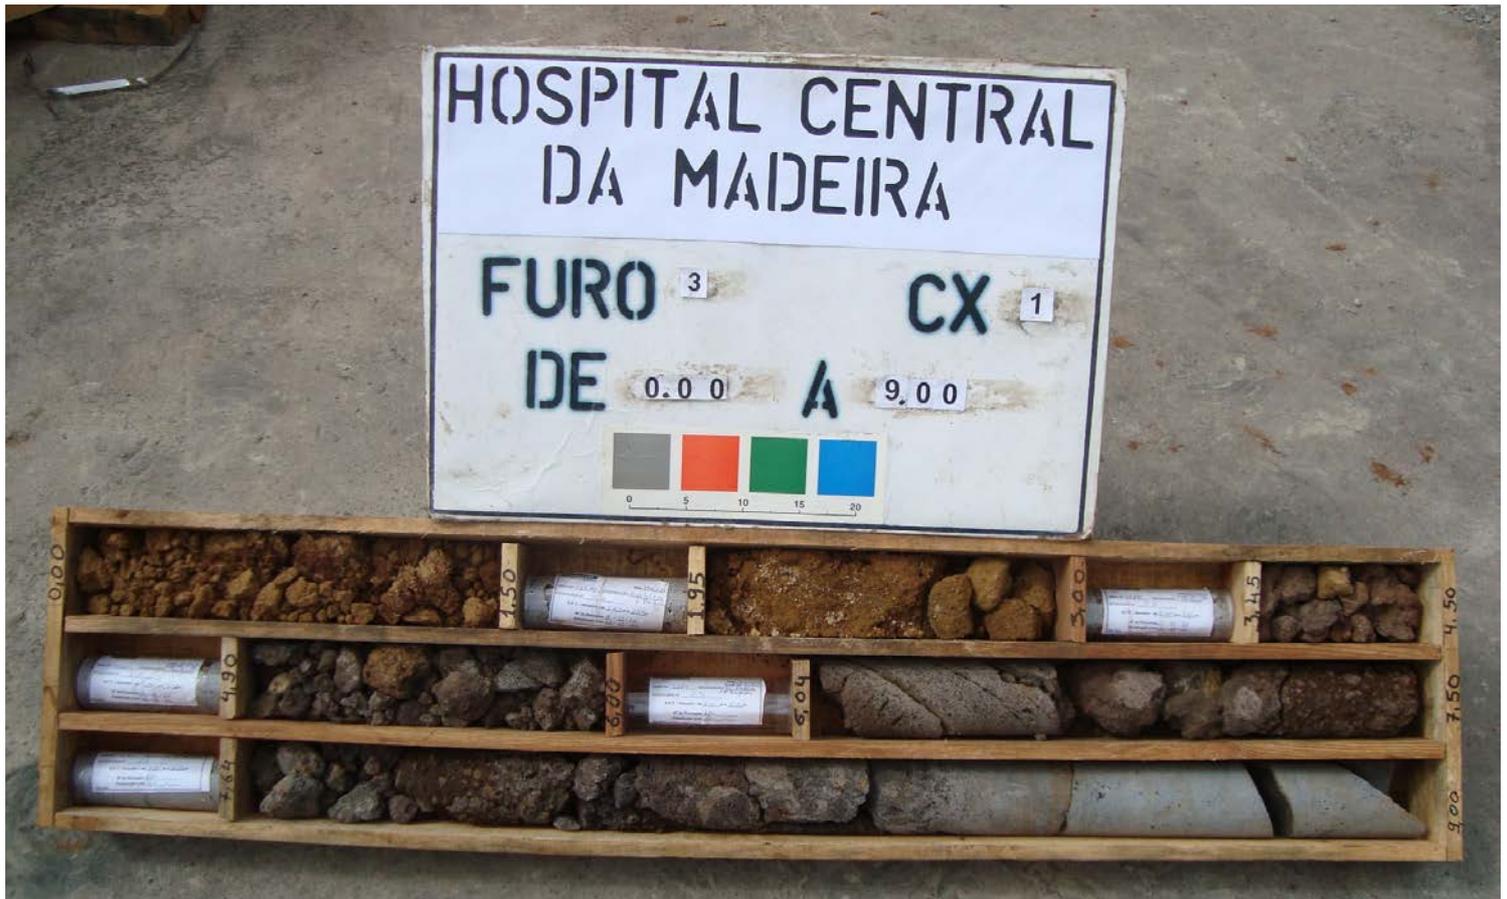
Sondagem nº 3

Hospital Central da Madeira Funchal

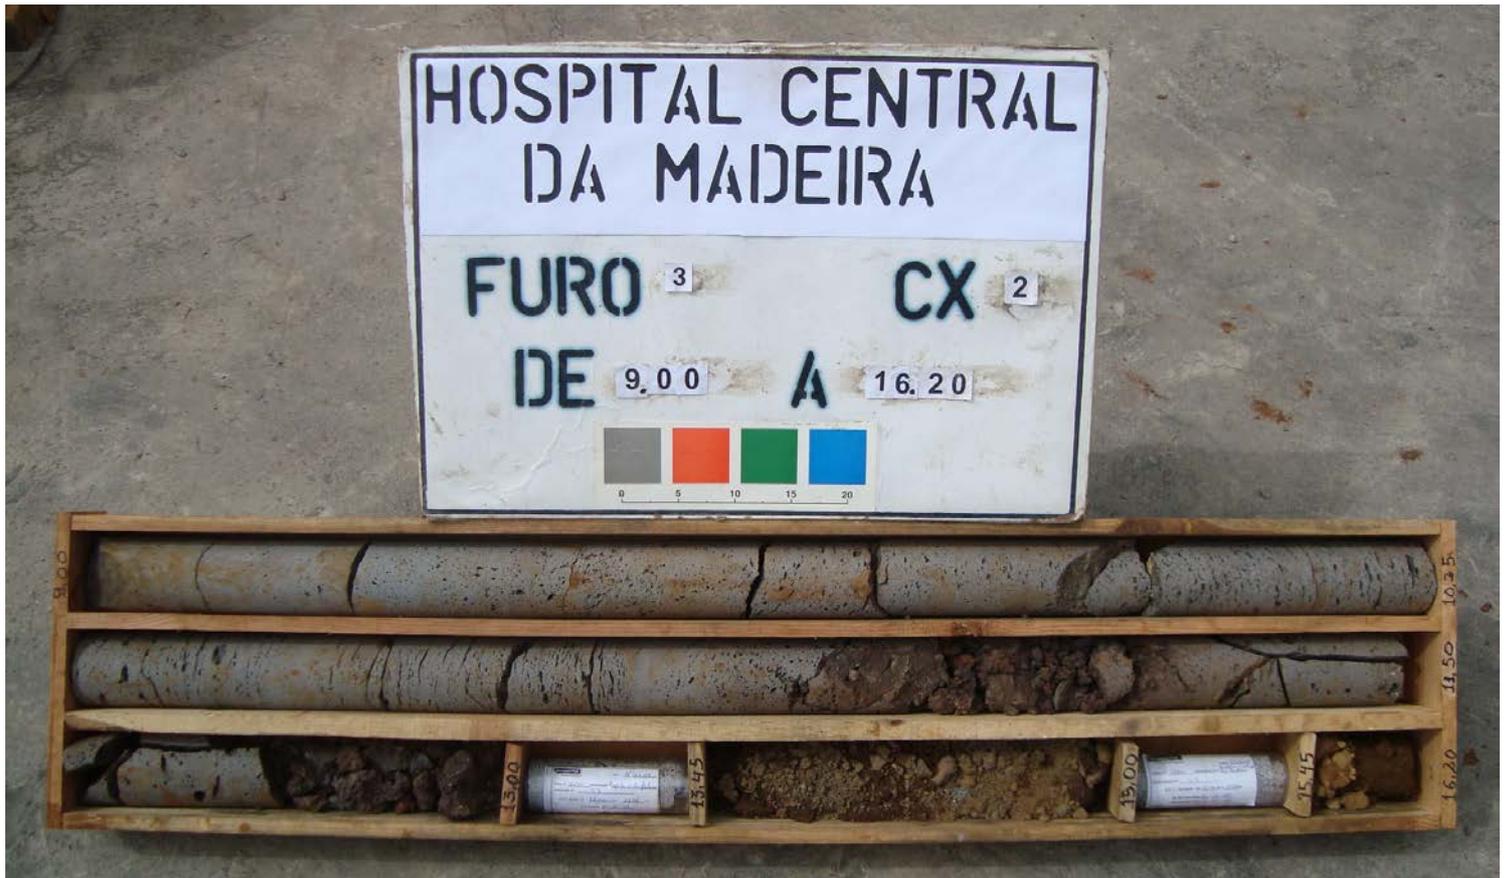
Sondagem nº 3

Hospital Central da Madeira Funchal

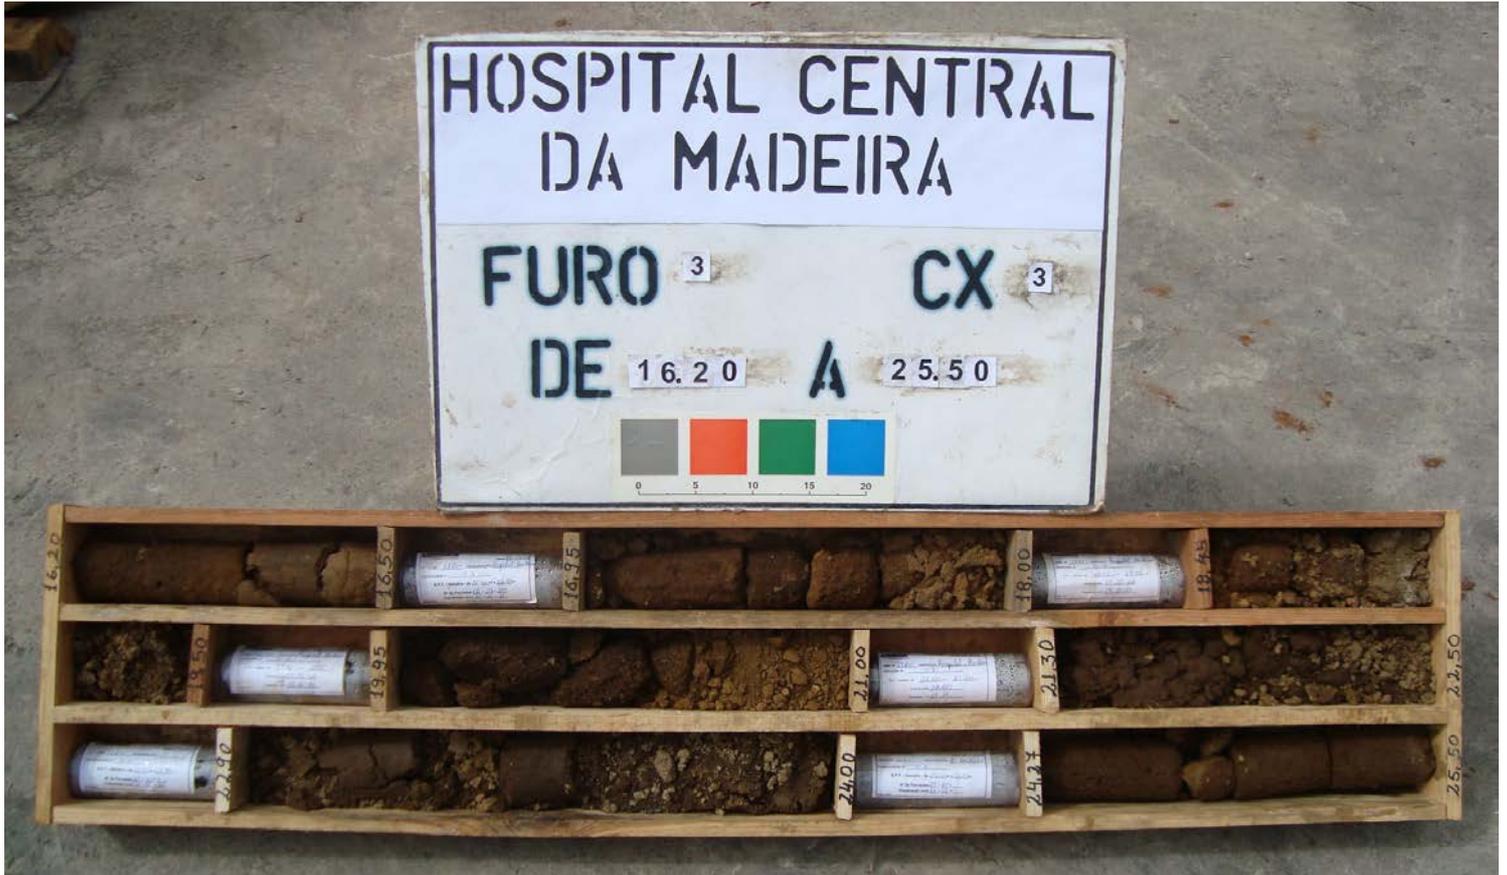
Sondagem nº 3

Hospital Central da Madeira Funchal

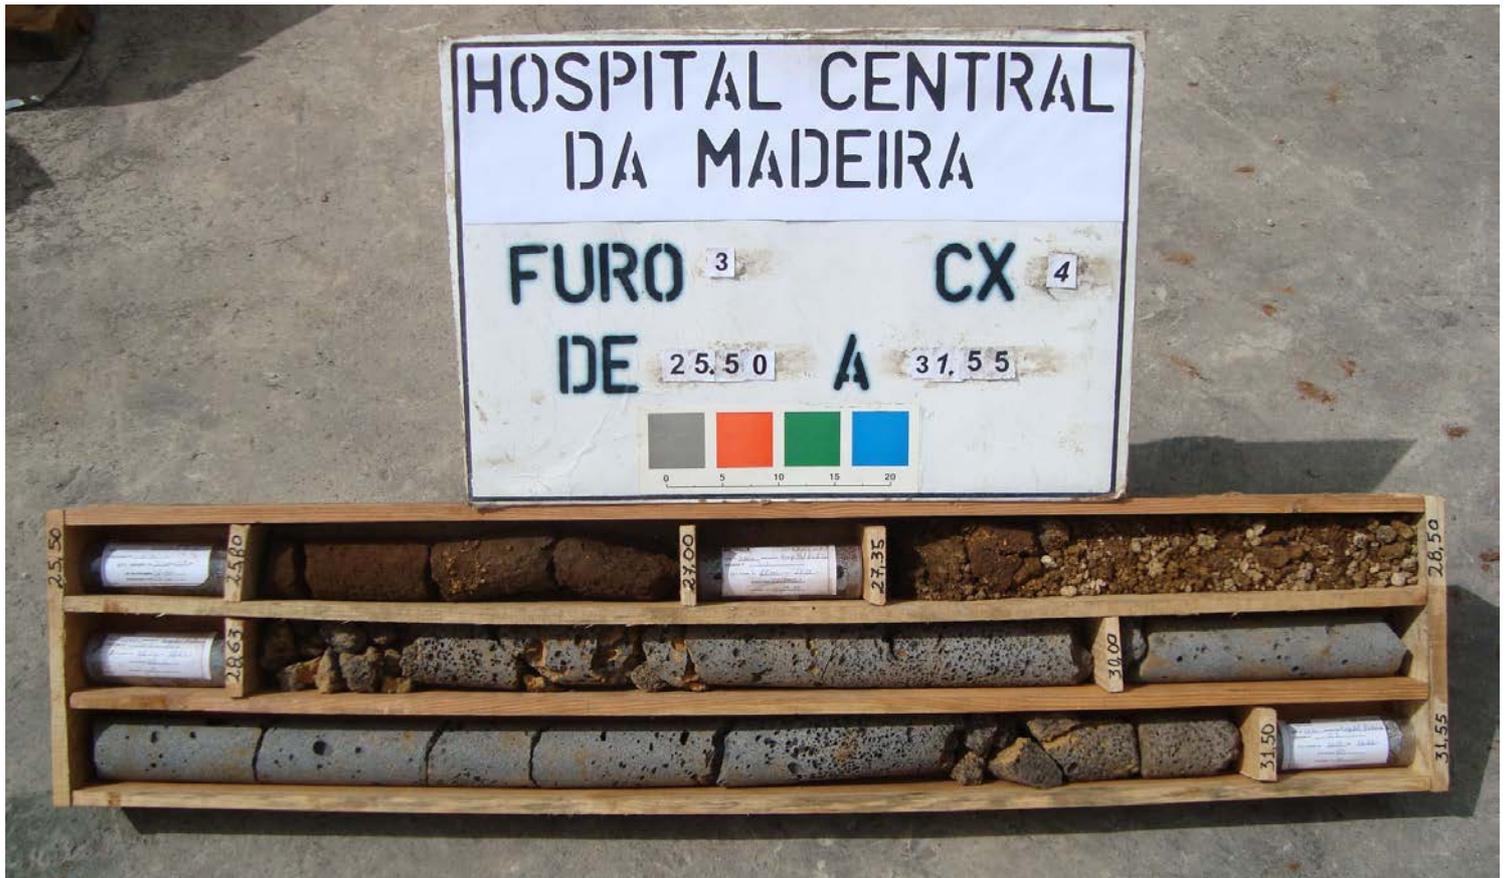
Sondagem nº 3

Hospital Central da Madeira Funchal

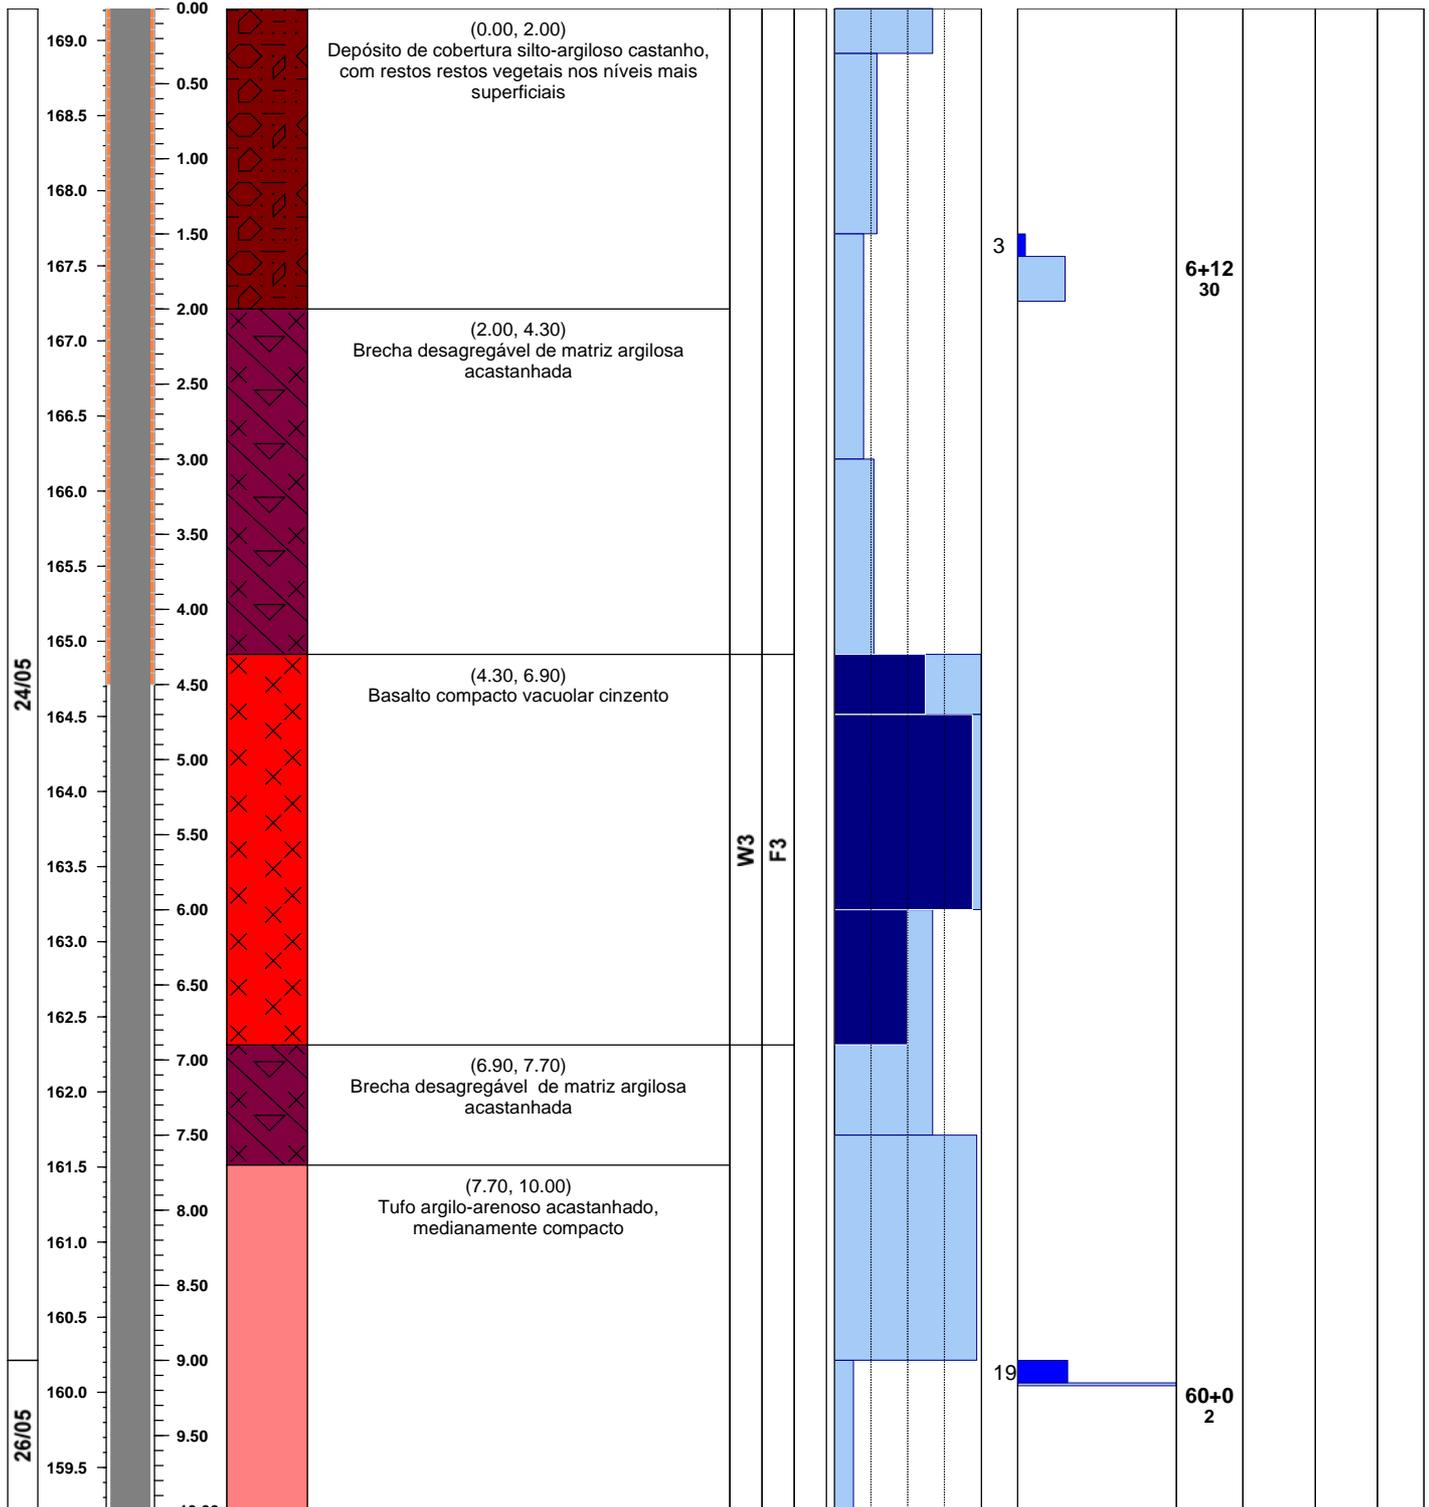
DATAS	COTA	DIÂMETROS	PROF. (m)	SIMBOLOGIA	DESCRIÇÃO	ALTERAÇÃO	FRACTURAÇÃO	ESTRATIGRAFIA	PERCENTAGEM DE RECUPERAÇÃO	ENSAIOS E AMOSTRAGEM			Z. GEOTÉCNICAS
										ÍNDICE RQD	ENSAIO SPT	ENSAIOS	
					De acordo com os critérios definidos pela Classificação Triangular de Solos				0 % 100	1ª Fase	2ª e 3ª Fase		
					[LNEC E-219] [LNEC E-239]					Nº de pancadas (N)	Penet. (cm)

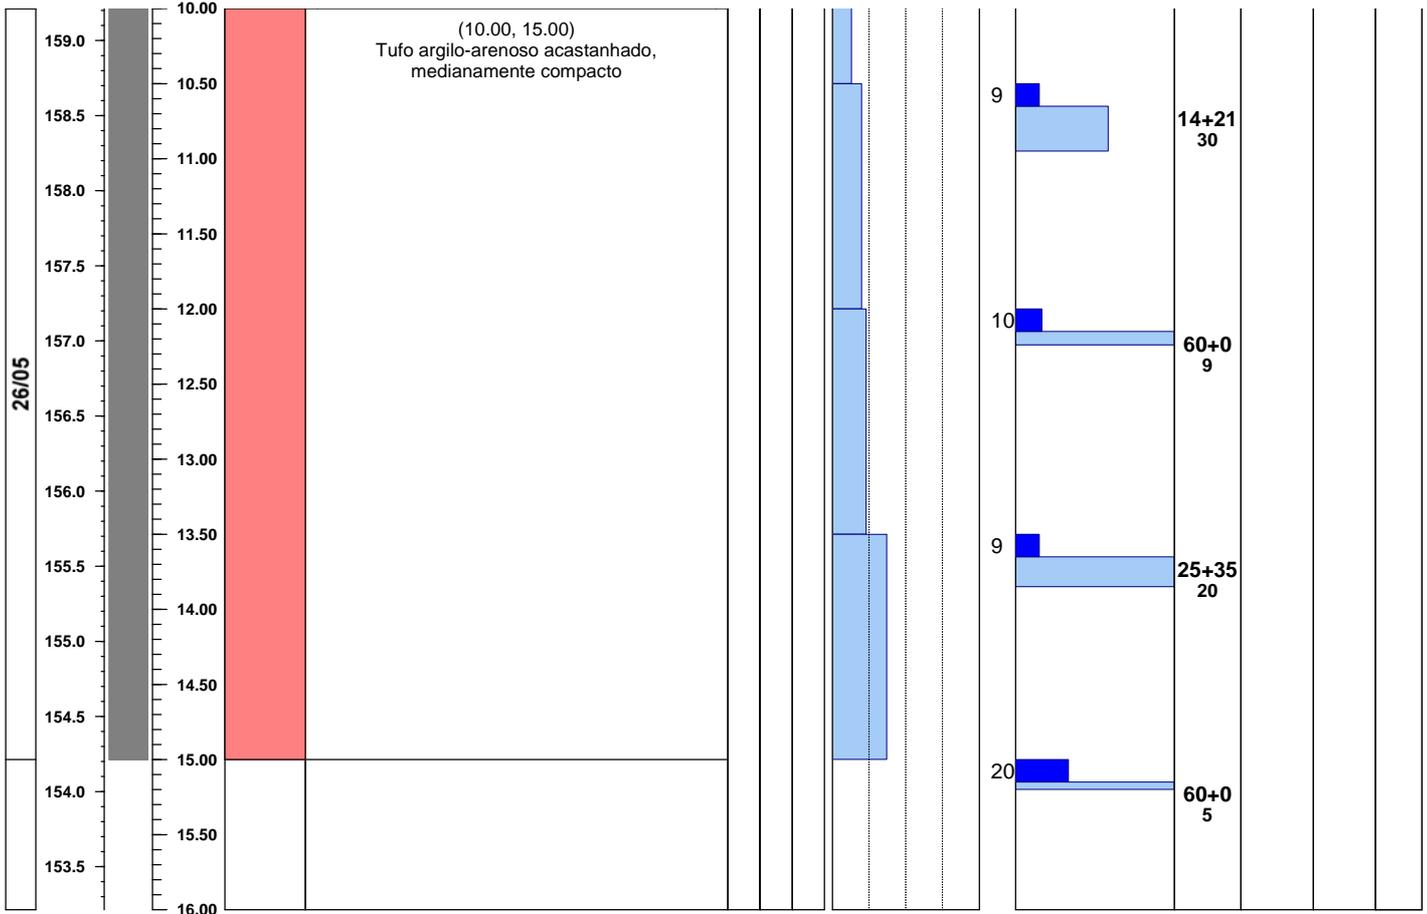
DATAS	COTA	DIÂMETROS	PROF. (m)	SIMBOLOGIA	DESCRIÇÃO	ALTERAÇÃO	FRACTURAÇÃO	ESTRATIGRAFIA	PERCENTAGEM DE RECUPERAÇÃO	ENSAIOS E AMOSTRAGEM			Z. GEOTÉCNICAS
										ÍNDICE RQD	ENSAIO SPT	ENSAIOS	
					De acordo com os critérios definidos pela Classificação Triangular de Solos				0 % 100	1ª Fase	2ª e 3ª Fase		
					[LNEC E-219] [LNEC E-239]					Nº de pancadas (N)	Penet. (cm)

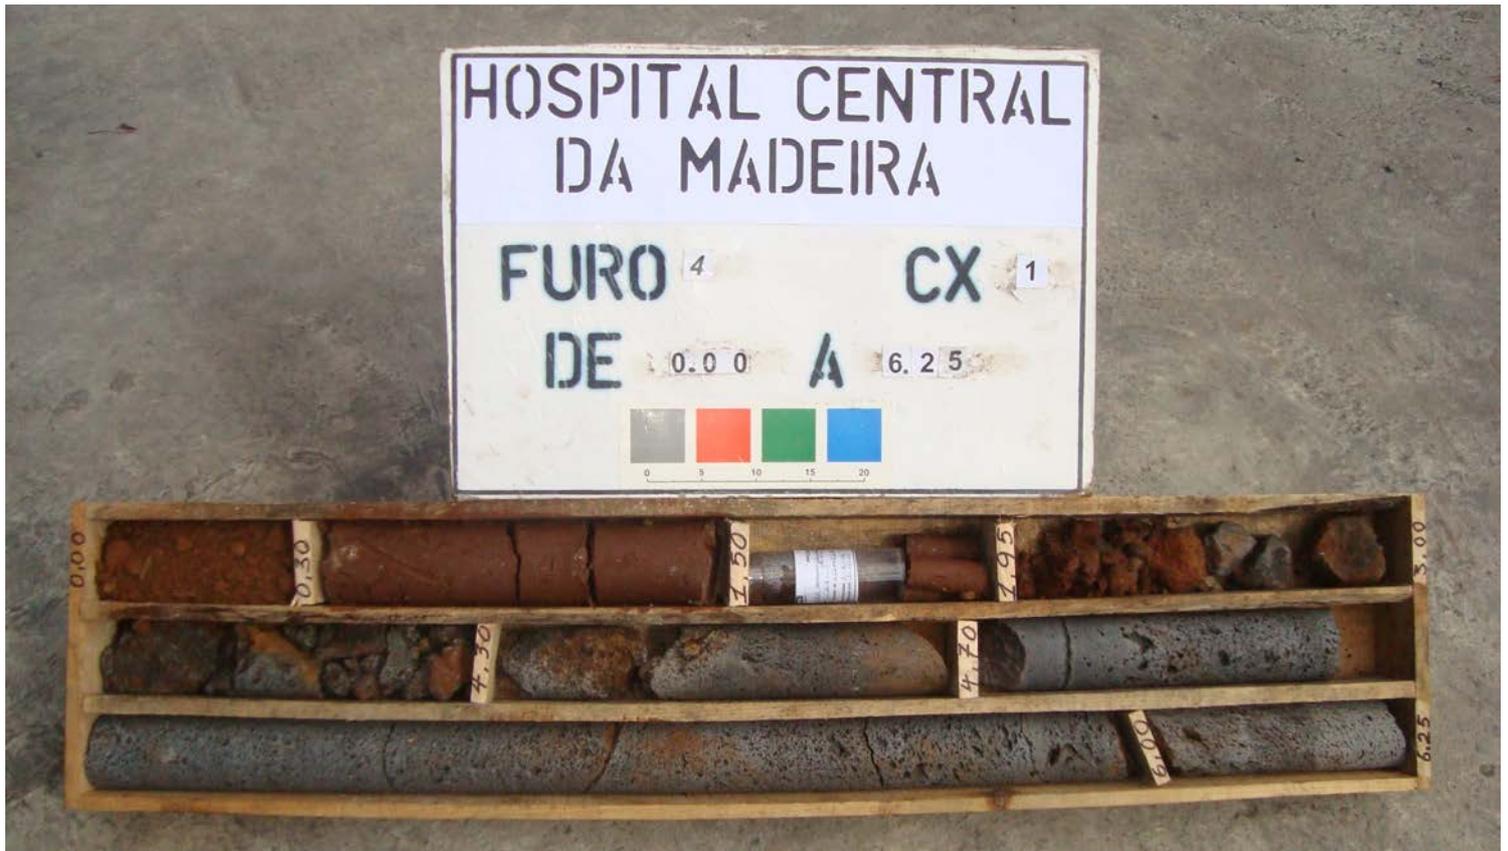
Sondagem nº 4

Hospital Central da Madeira Funchal

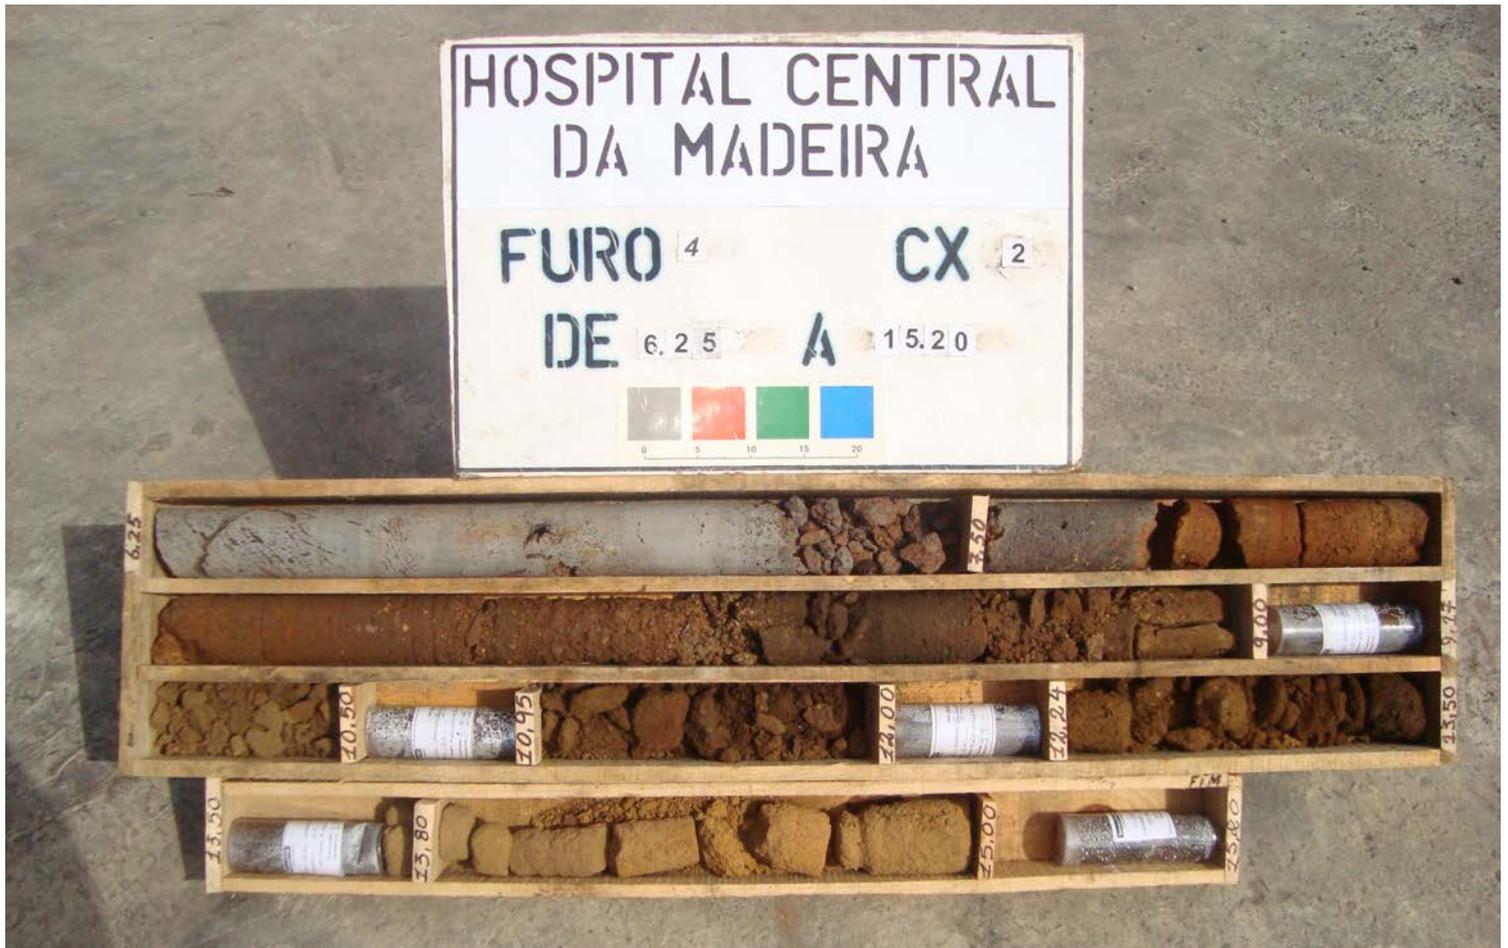
Sondagem nº 4

Hospital Central da Madeira Funchal

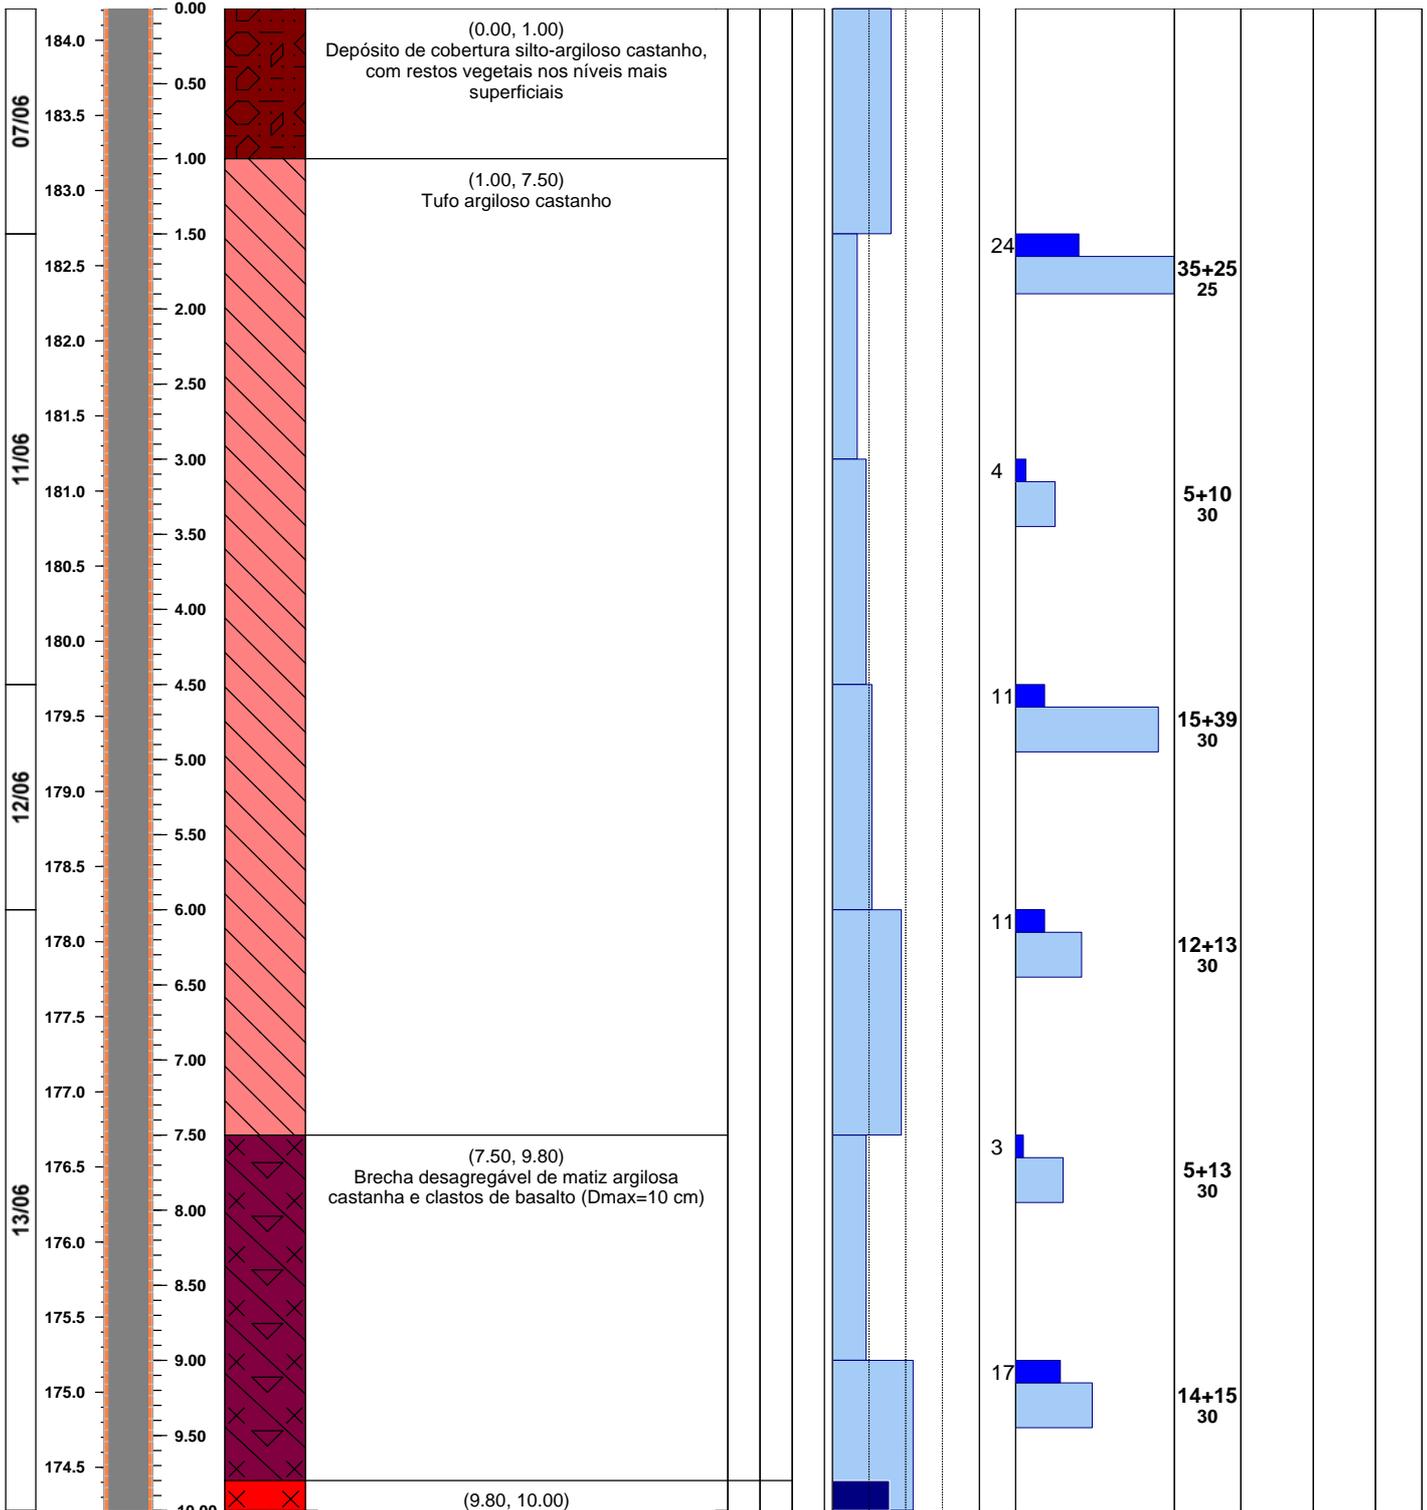
DATAS	COTA	DIÂMETROS	PROF. (m)	SIMBOLOGIA	DESCRIÇÃO	ALTERAÇÃO	FRACTURAÇÃO	ESTRATIGRAFIA	PERCENTAGEM DE RECUPERAÇÃO	ENSAIOS E AMOSTRAGEM			Z. GEOTÉCNICAS
										ÍNDICE RQD	ENSAIO SPT	ENSAIOS	
					De acordo com os critérios definidos pela Classificação Triangular de Solos				0 % 100	1ª Fase 0 Nº de pancadas (N) 60	2ª e 3ª Fase Penet. (cm)		
					[LNEC E-219] [LNEC E-239]
