HOSPITAL CENTRAL DA MADEIRA
(FUNCHAL)

ESTUDO GEOLÓGICO-GEOTÉCNICO
RELATÓRIO

AGOSTO DE 2008

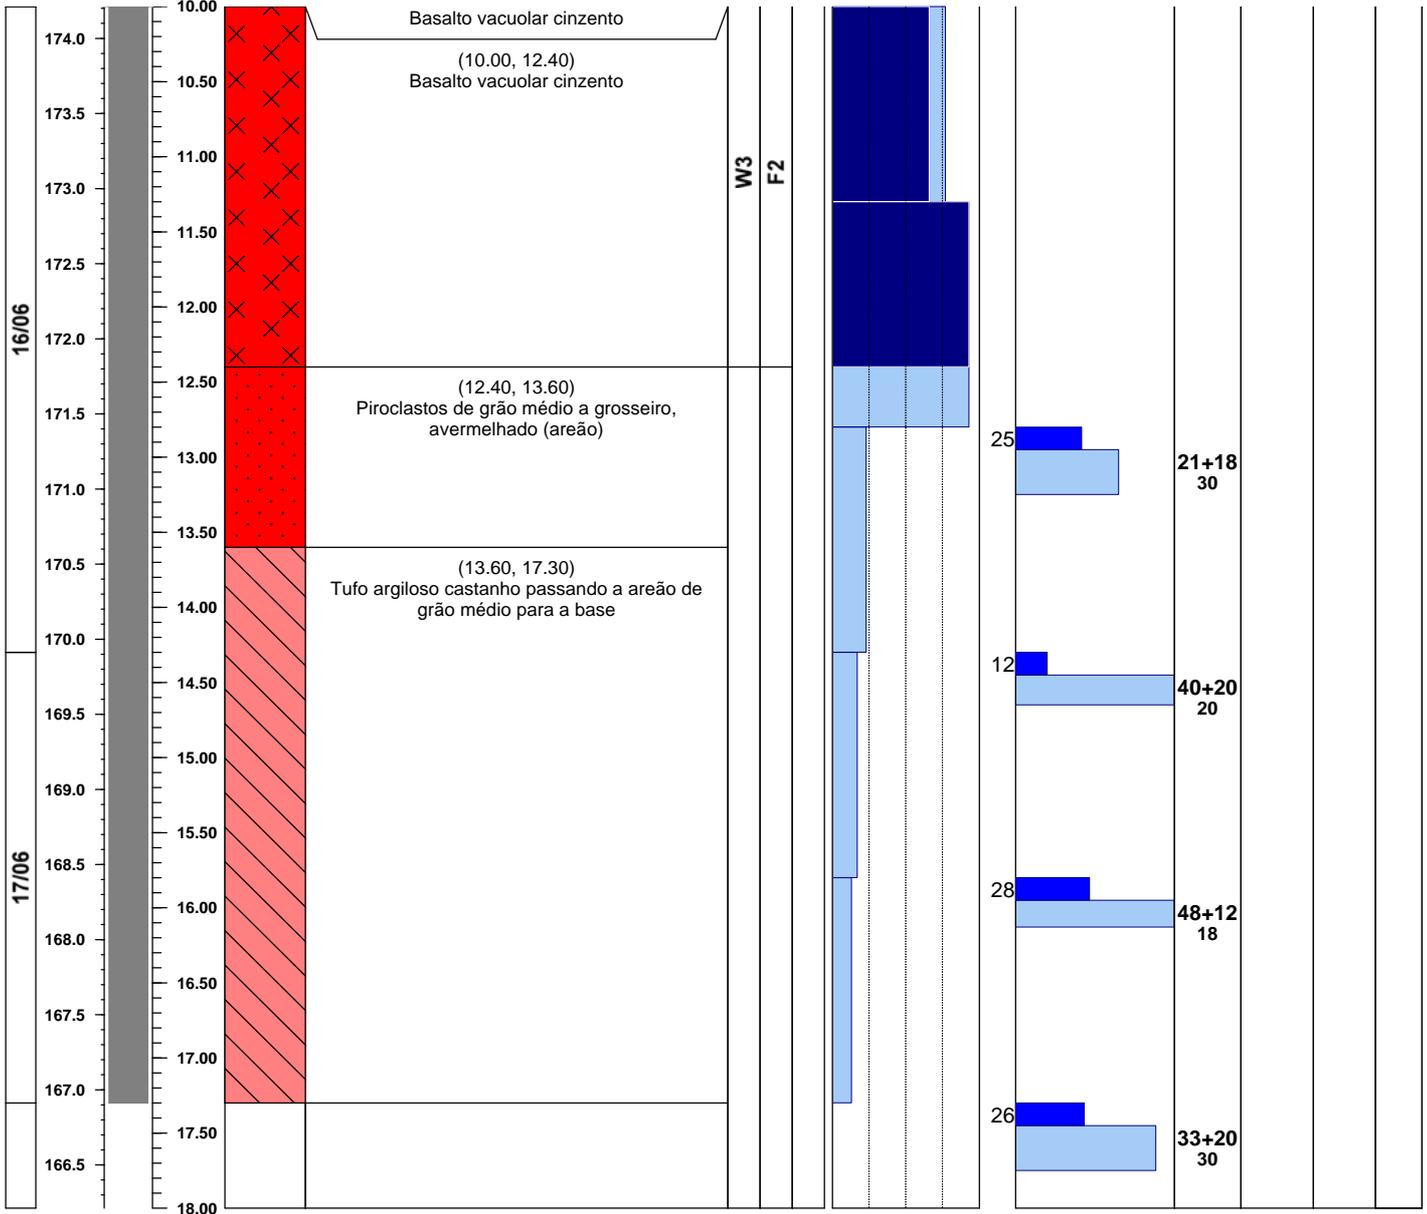
FURAÇÃO 0.00m - 17.30m = 86.00mm REVESTIMENTO 0.00m - 10.00m = 98.00mm NÍVEL DE ÁGUA
 EQUIPAMENTO Clivio Hidráulica INICIO: 7/06/2008 FIM: 17/06/2008
 Des. Jun./08 JPP Ver. Jun./08 PNJ Lag. Nº P07/1334-3160/S5/0 Pág. 2 de 2

DATAS	COTA	DIÂMETROS	PROF. (m)	SIMBOLOGIA	DESCRIÇÃO De acordo com os critérios definidos pela Classificação Triangular de Solos [LNEC E-219] [LNEC E-239]	ALTERAÇÃO	FRACTURAÇÃO	ESTRATIGRAFIA	PERCENTAGEM DE RECUPERAÇÃO ÍNDICE RQD 0 % 100	ENSAIOS E AMOSTRAGEM		Z. GEOTÉCNICAS
										ENSAIO SPT	ENSAIOS

Nos gráficos individuais das sondagens, apresentados em anexo, além da designação, data de execução, diâmetros de furação e profundidades atingidas, são ainda apresentados a classificação litológica das diferentes camadas atravessadas, respectiva percentagem de recuperação e índice de qualidade R.Q.D. ("Rock Quality Designation"), grau de fracturação, bem como os ensaios realizados e outras ocorrências consideradas relevantes.

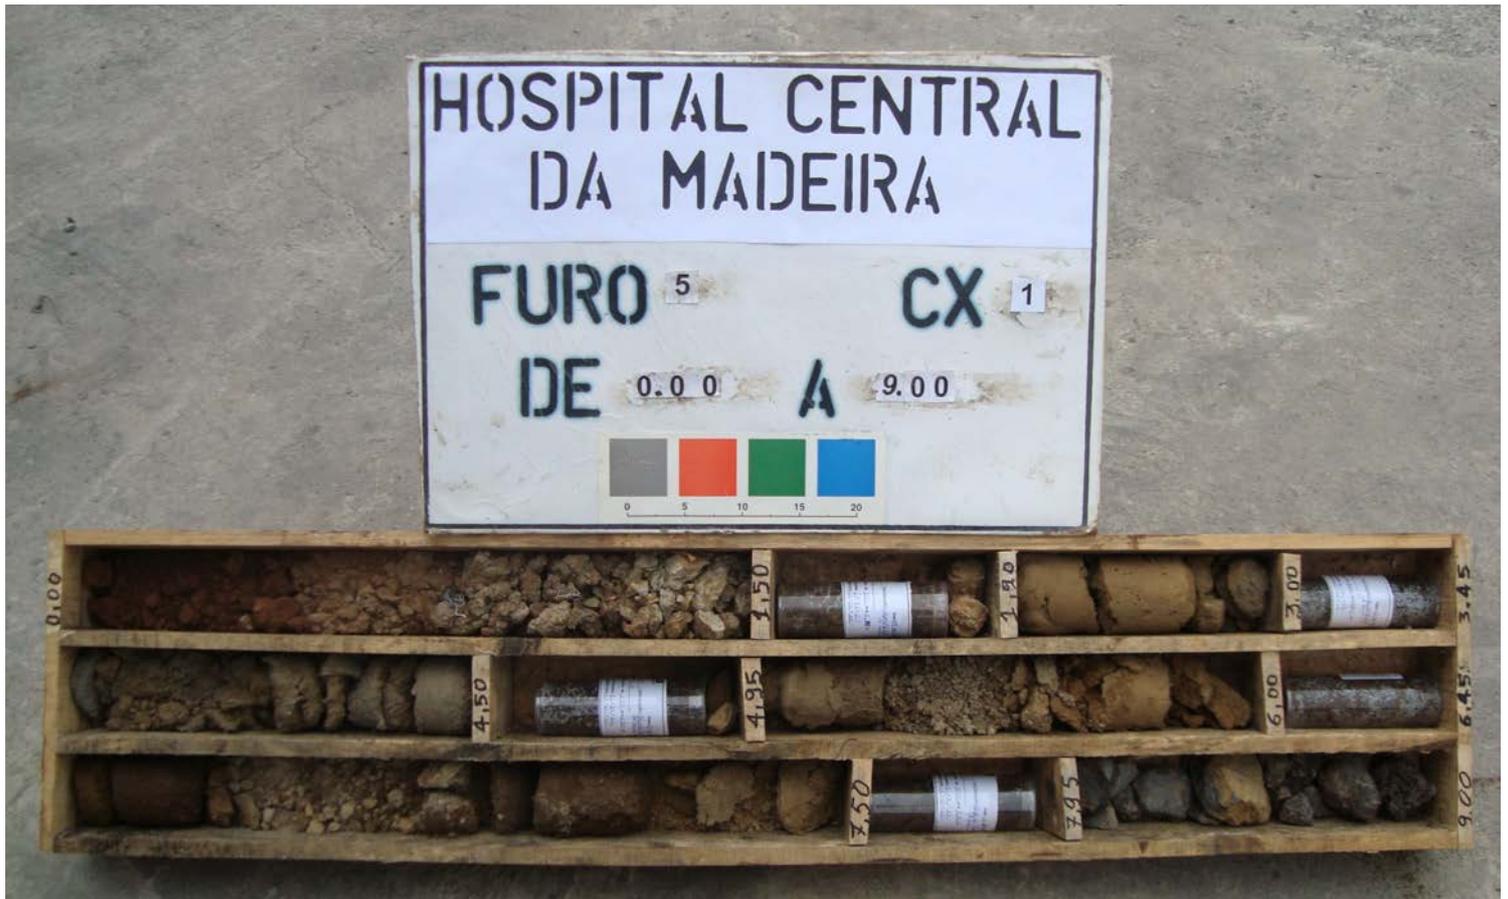
Sondagem nº 5

Hospital Central da Madeira Funchal

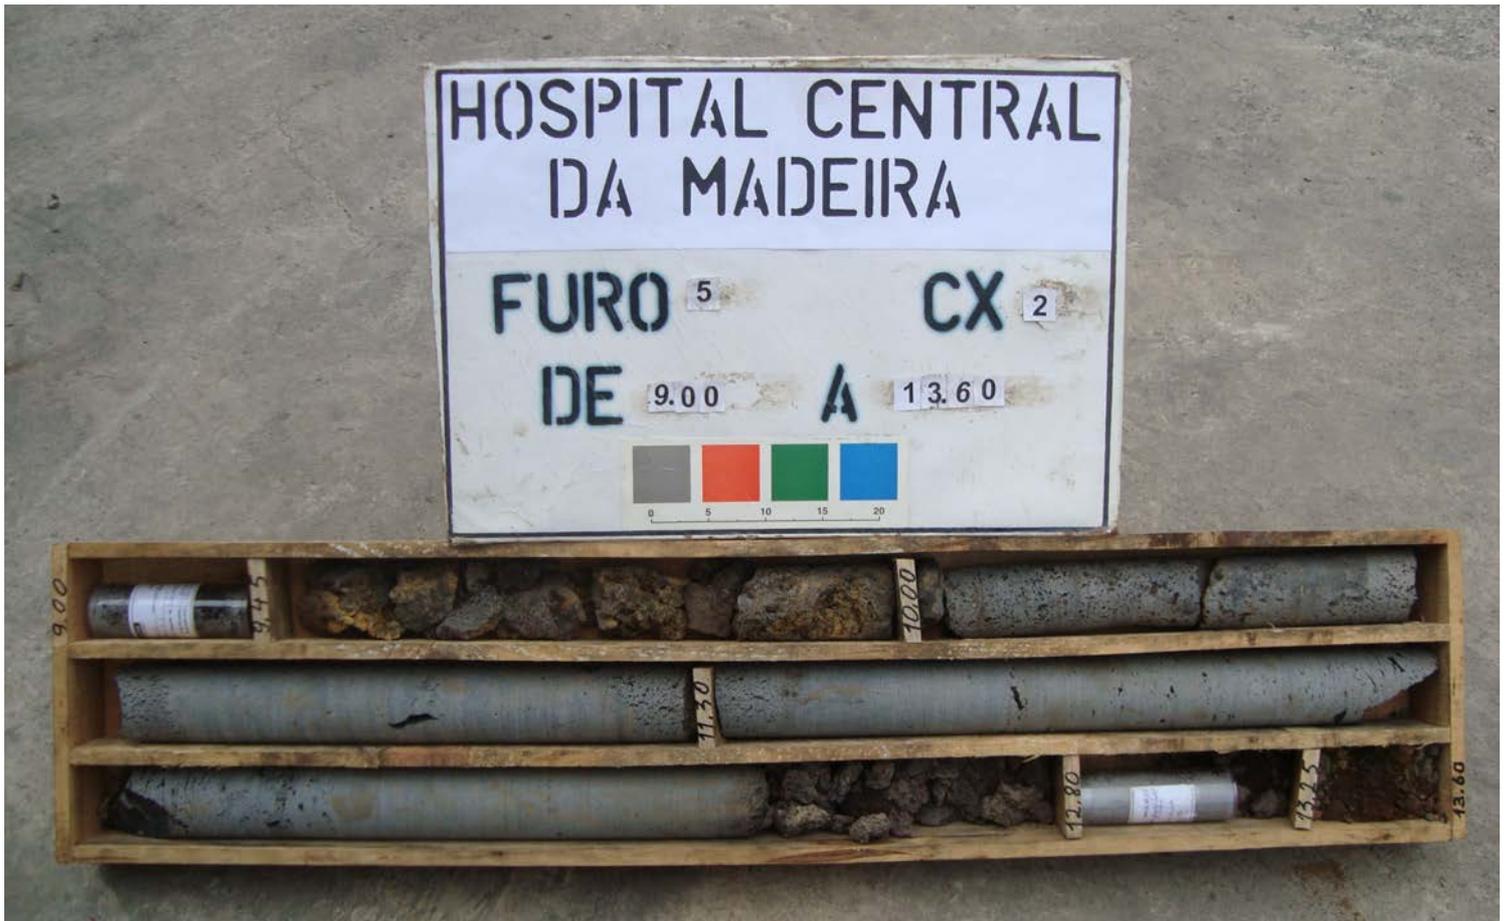
Sondagem nº 5

Hospital Central da Madeira Funchal

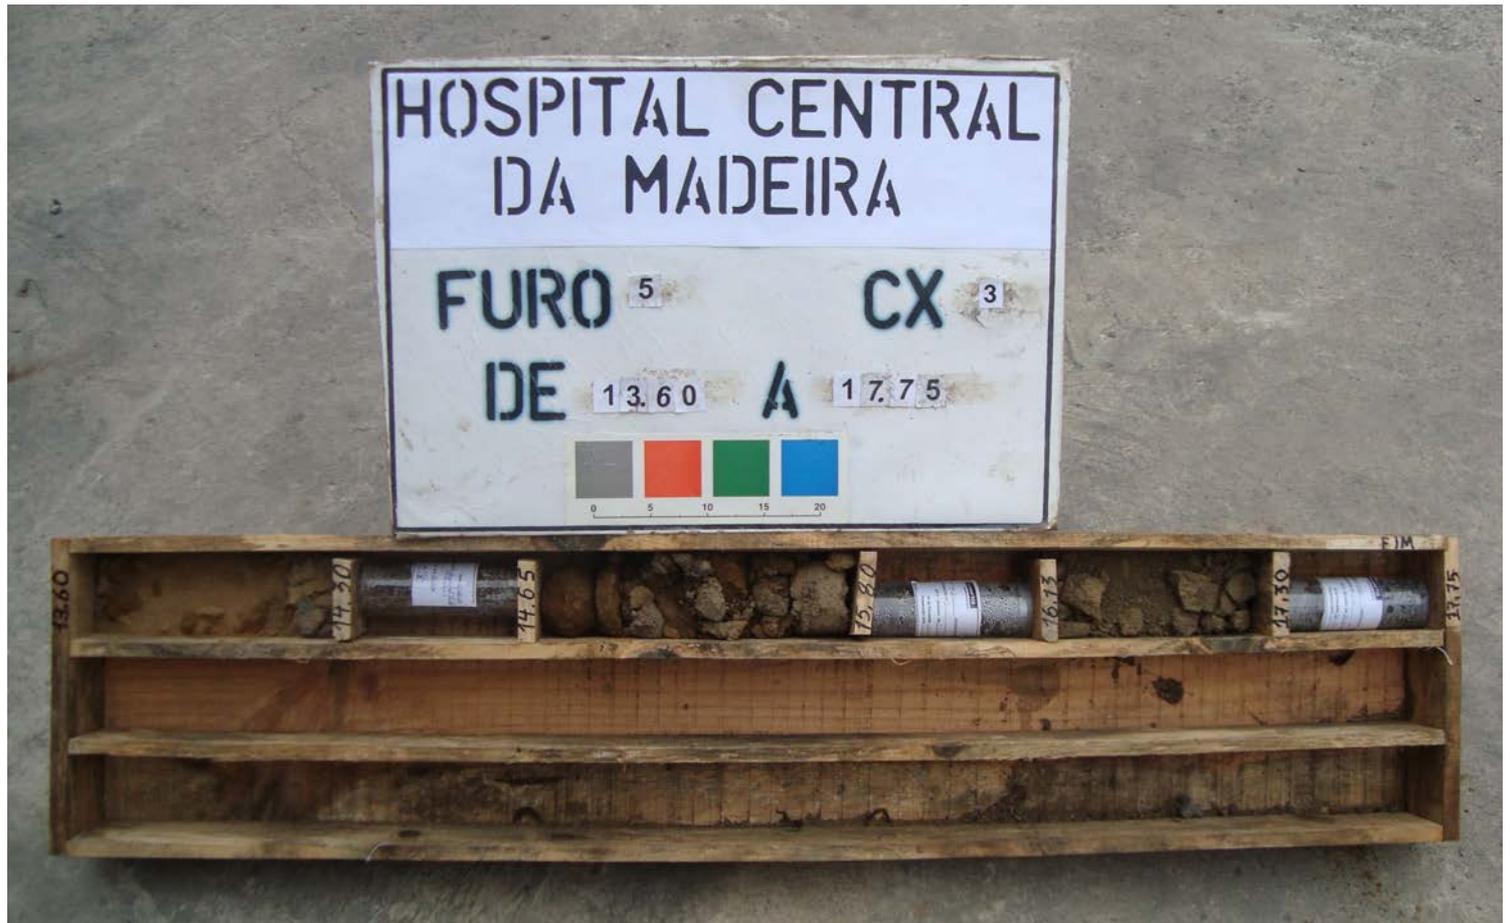
Sondagem nº 5

Hospital Central da Madeira Funchal

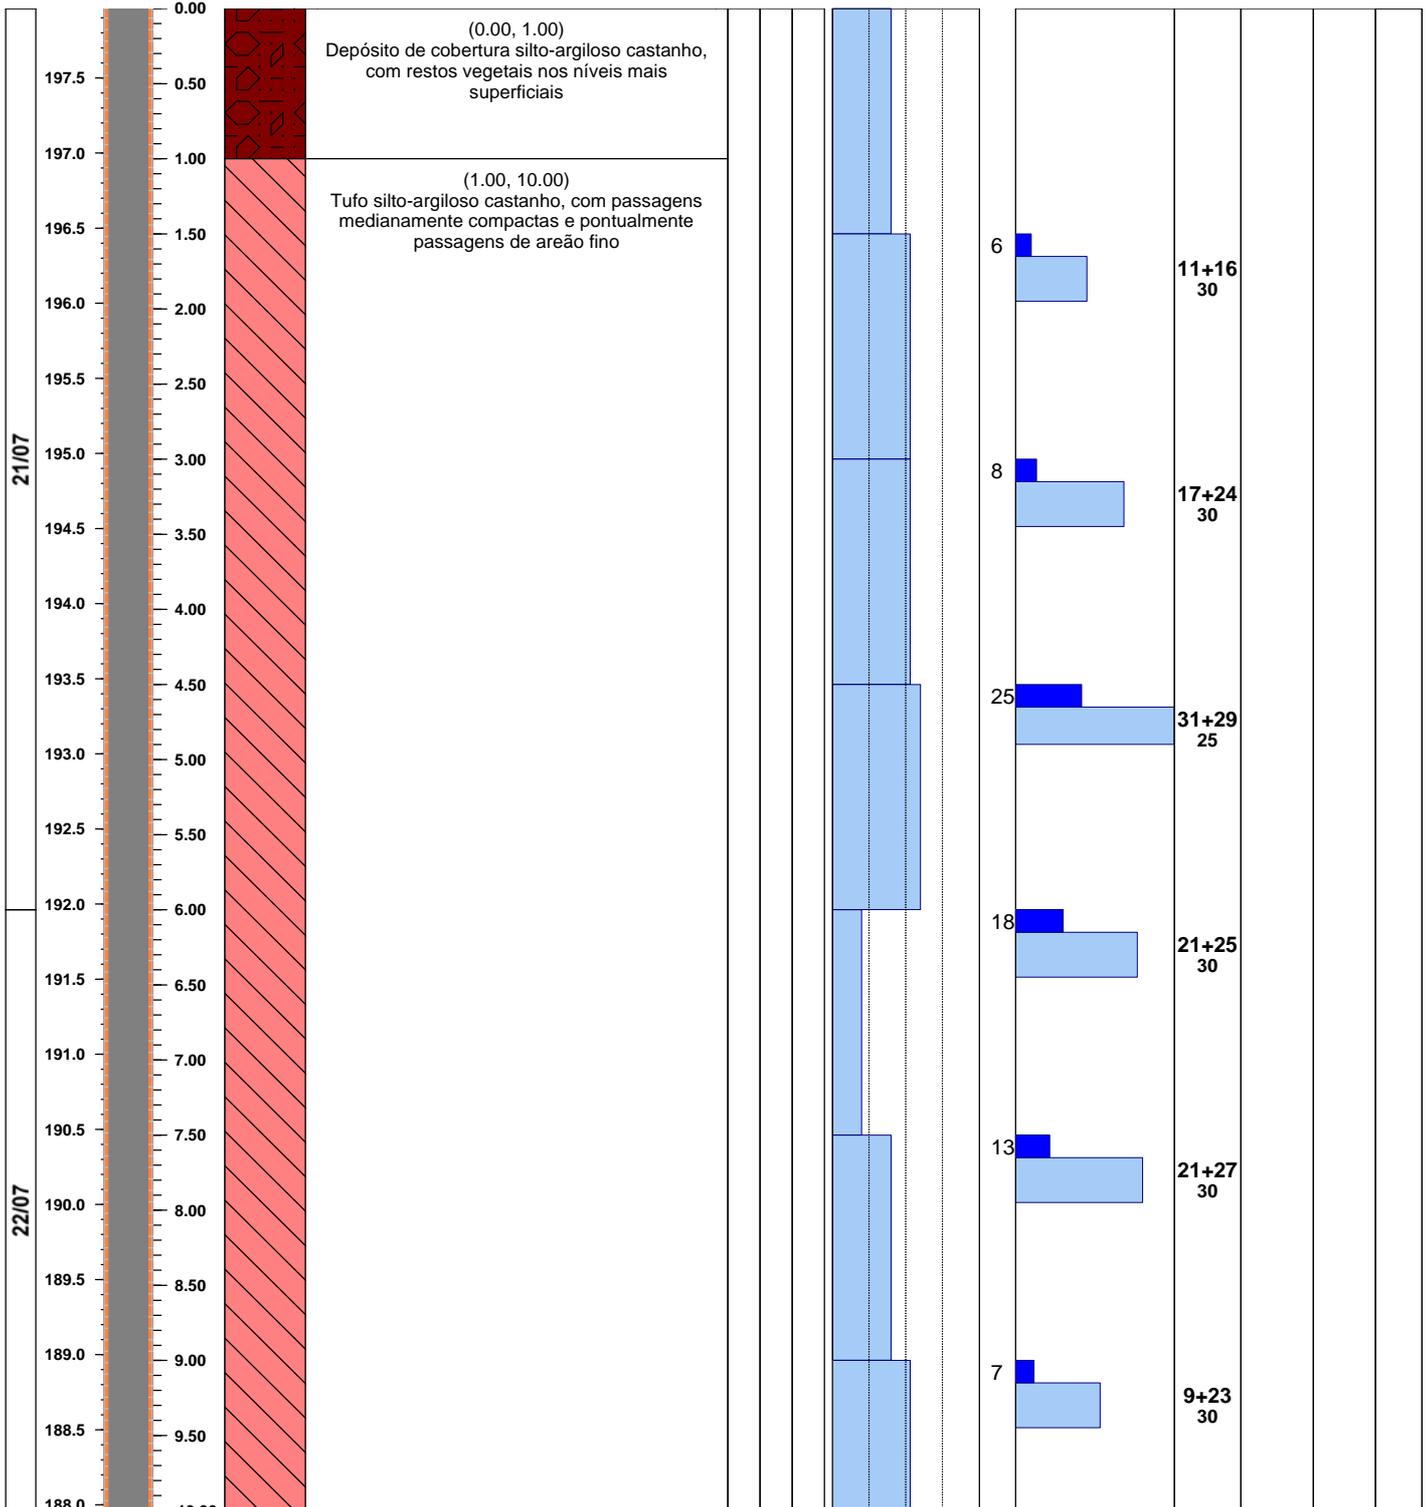
EQUIPAMENTO Clivio Hidráulica INICIO: 21/07/2008 FIM: 24/07/2008 Des. Jul/08 JPP
Ver. Jul/08 PNJ
Lag. Nº
P07/1334-3160/S6/0
Pág. 1 de 3

DATAS	COTA	DIÂMETROS	PROF. (m)	SIMBOLOGIA	DESCRIÇÃO	ALTERAÇÃO	FRACTURAÇÃO	ESTRATIGRAFIA	PERCENTAGEM DE RECUPERAÇÃO	ENSAIOS E AMOSTRAGEM			Z. GEOTÉCNICAS
										ÍNDICE RQD	ENSAIO SPT	ENSAIOS	
					De acordo com os critérios definidos pela Classificação Triangular de Solos [LNEC E-219] [LNEC E-239]				0 % 100	1ª Fase 0 Nº de pancadas (N) 60 2ª e 3ª Fase Penet. (cm)

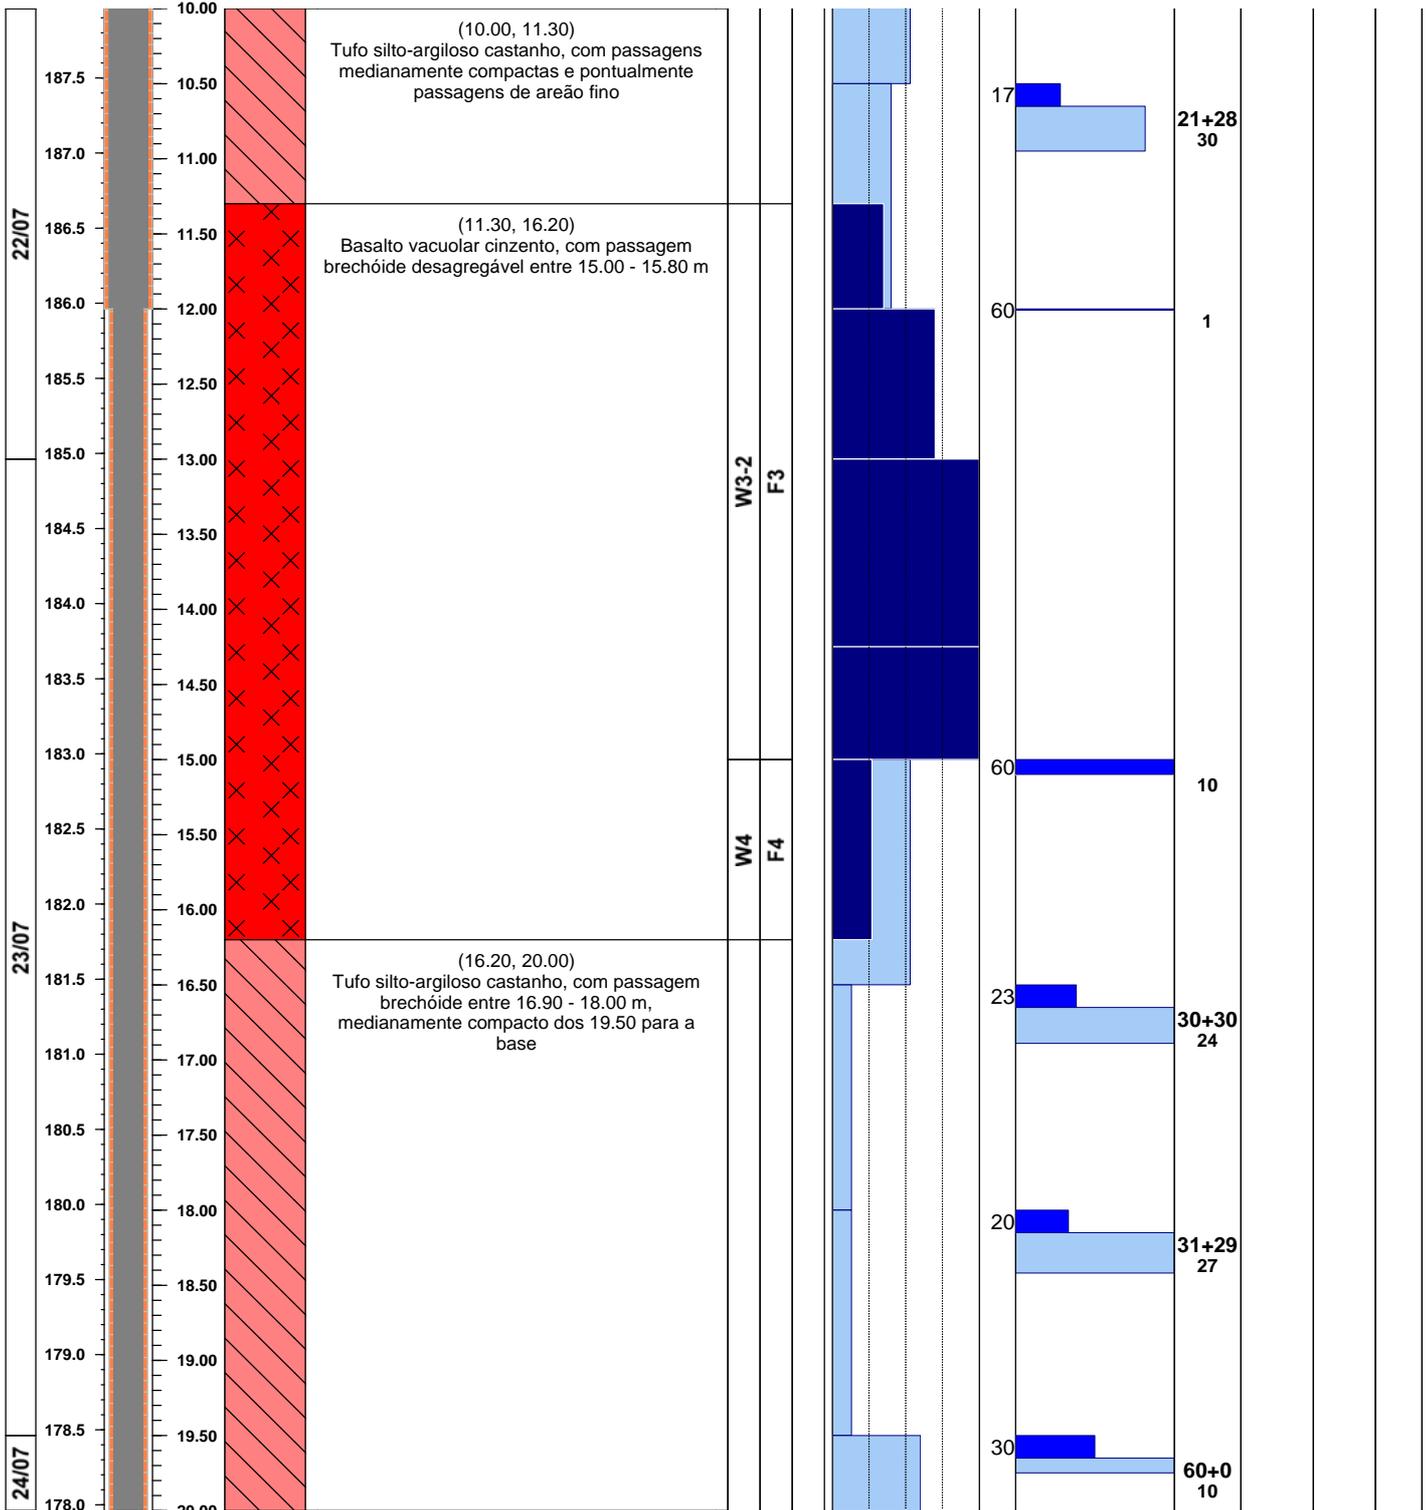
DATAS	COTA	DIÂMETROS	PROF. (m)	SIMBOLOGIA	DESCRIÇÃO	ALTERAÇÃO	FRACTURAÇÃO	ESTRATIGRAFIA	PERCENTAGEM DE RECUPERAÇÃO	ENSAIOS E AMOSTRAGEM			Z. GEOTÉCNICAS
										ÍNDICE RQD	ENSAIO SPT	ENSAIOS	
					De acordo com os critérios definidos pela Classificação Triangular de Solos				0 % 100	1ª Fase 0 60 Nº de pancadas (N)	2ª e 3ª Fase Penet. (cm)

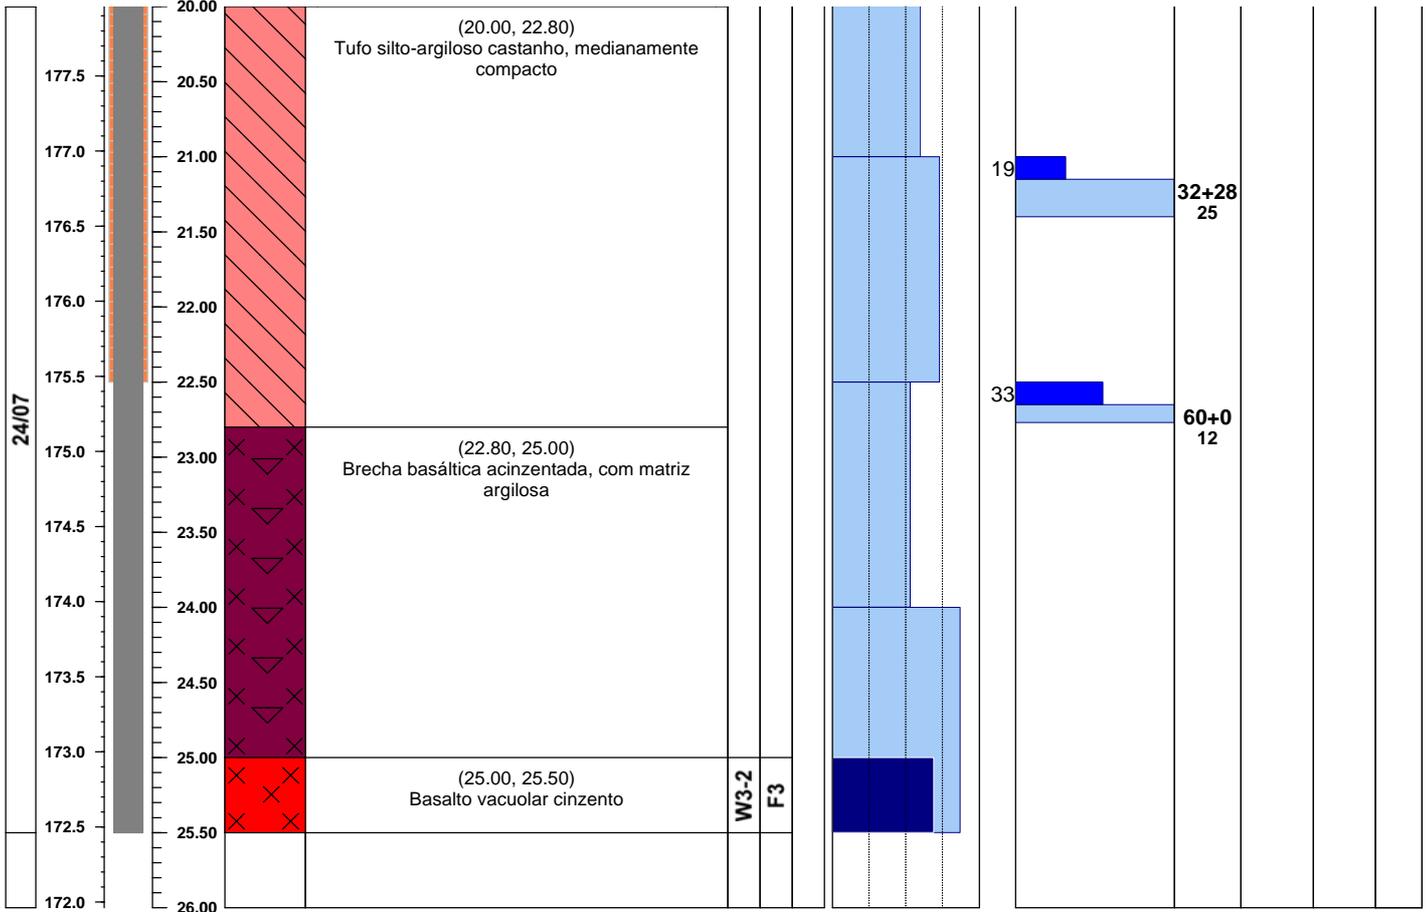
EQUIPAMENTO Clivio Hidráulica INICIO: 21/07/2008 FIM: 24/07/2008 Des: Jul/08 JPP Ver: Jul/08 PNJ Lag. Nº P07/1334-3160/S6/0 Pág. 3 de 3

DATAS	COTA	DIÂMETROS	PROF. (m)	SIMBOLOGIA	DESCRIÇÃO	ALTERAÇÃO	FRACTURAÇÃO	ESTRATIGRAFIA	PERCENTAGEM DE RECUPERAÇÃO	ENSAIOS E AMOSTRAGEM		Z. GEOTÉCNICAS
										ÍNDICE RQD	ENSAIO SPT	
					De acordo com os critérios definidos pela Classificação Triangular de Solos				0 % 100	1ª Fase 0 60 Nº de pancadas (N)	2ª e 3ª Fase Penet. (cm)	
					[LNEC E-219] [LNEC E-239]

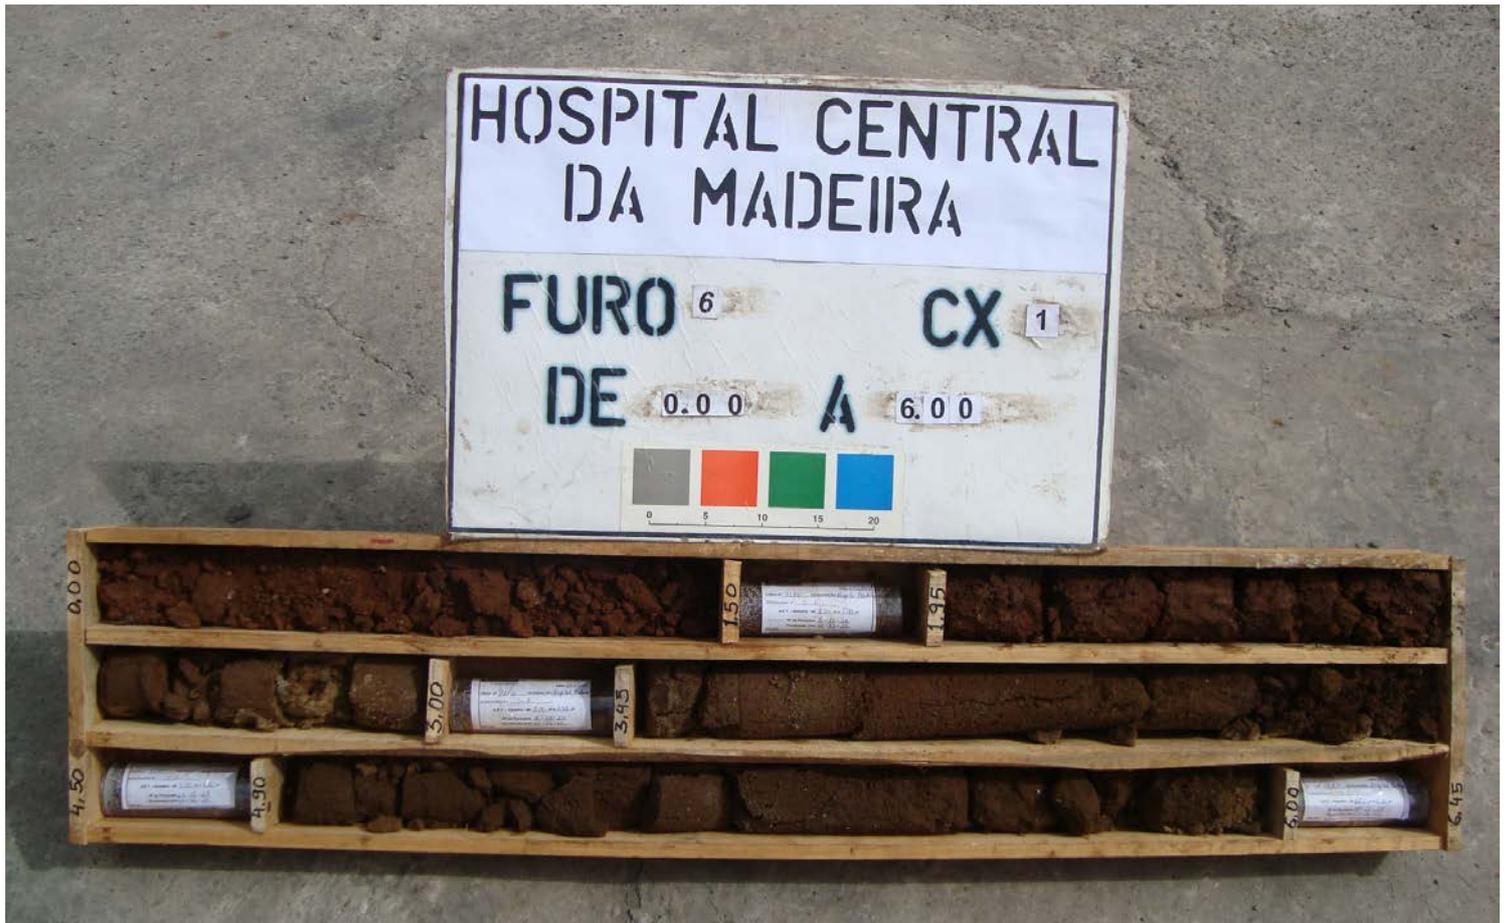
Sondagem nº 6

Hospital Central da Madeira Funchal

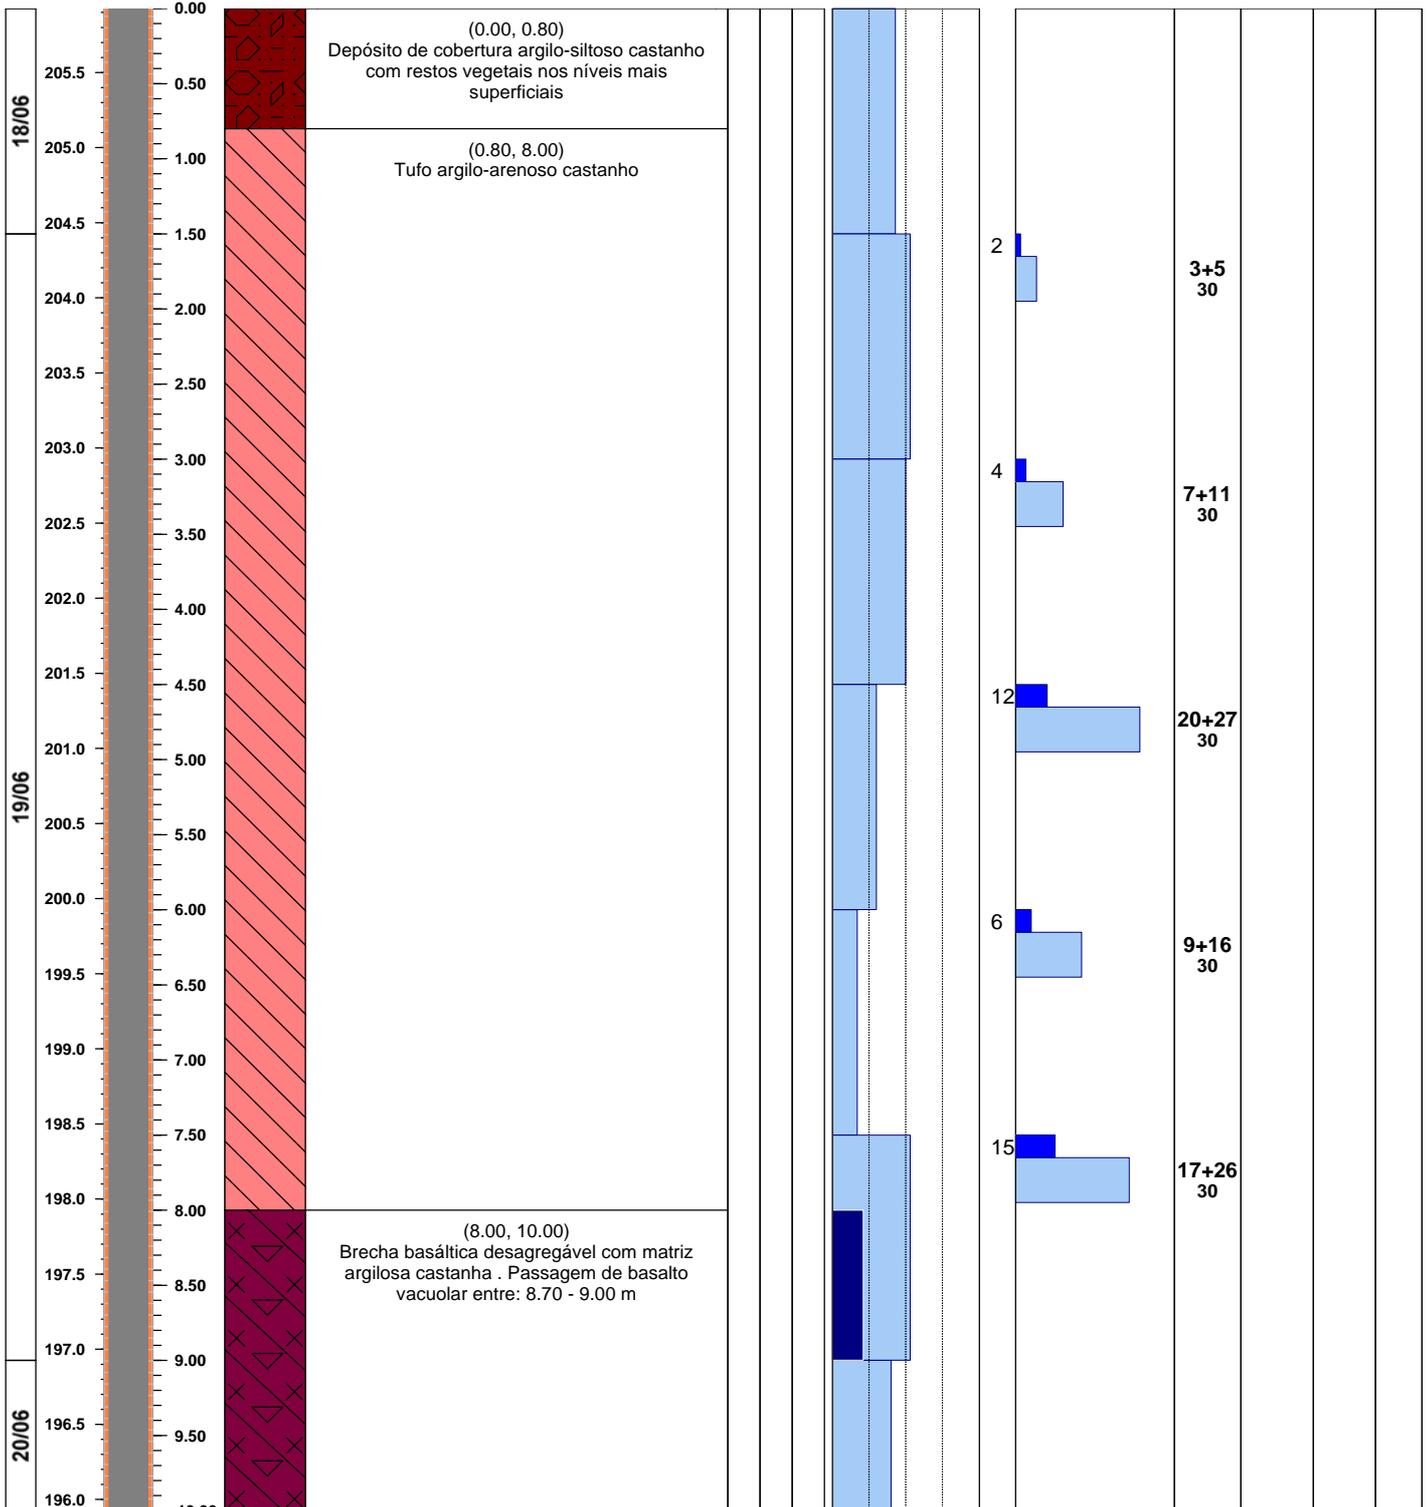
SONDAGEM
S7

M: 317116.168 P: 3614158.351 Z: 205.926 AZIMUTE: COMPRIMENTO: 30.60 m INCLIN: 90º FURAÇÃO À ROTAÇÃO Proj. Nº P07/1334/GEO

EQUIPAMENTO Clivio Hidráulica INICIO: 18/06/2008 FIM: 25/06/2008 Des. Jul/08 JPP Ver. Jul/08 PNJ Lag. Nº P07/1334-3160/S7/D Pág. 1 de 4

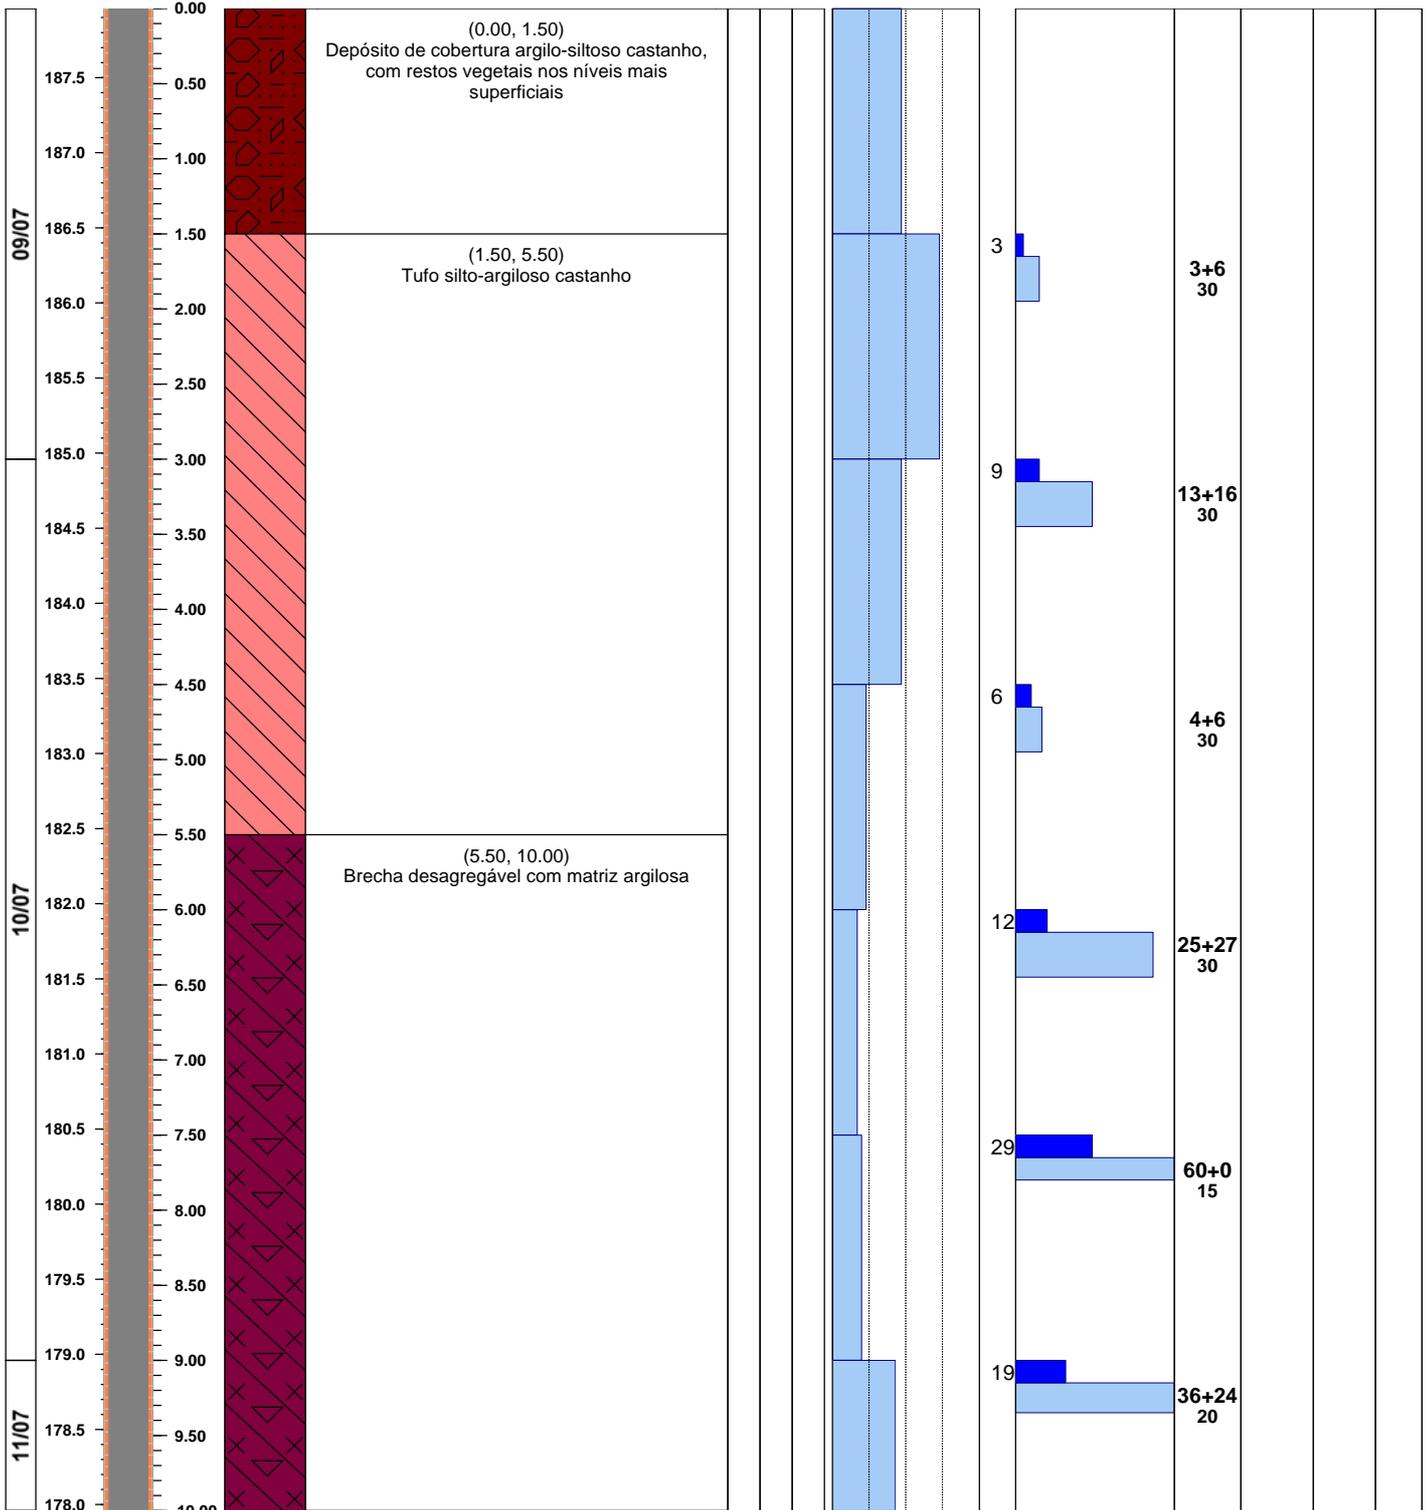
M: 317028.571 P: 3614050.034 Z: 187.960 AZIMUTE: COMPRIMENTO: 19.50 m INCLIN: 90º FURAÇÃO À ROTAÇÃO Proj. Nº P07/1334/GEO

FURAÇÃO 0.00m - 19.50m = 86.00mm REVESTIMENTO 0.00m - 19.50m = 98.00mm NÍVEL DE ÁGUA
 EQUIPAMENTO Clivio Hidráulica INICIO: 9/07/2008 FIM: 14/07/2008 DETECTADO: ESTABILIZADO:
 Des: Jul/08 JPP Ver: Jul/08 PNJ Lag. Nº P07/1334-3160/S10/0 Pág. 1 de 2

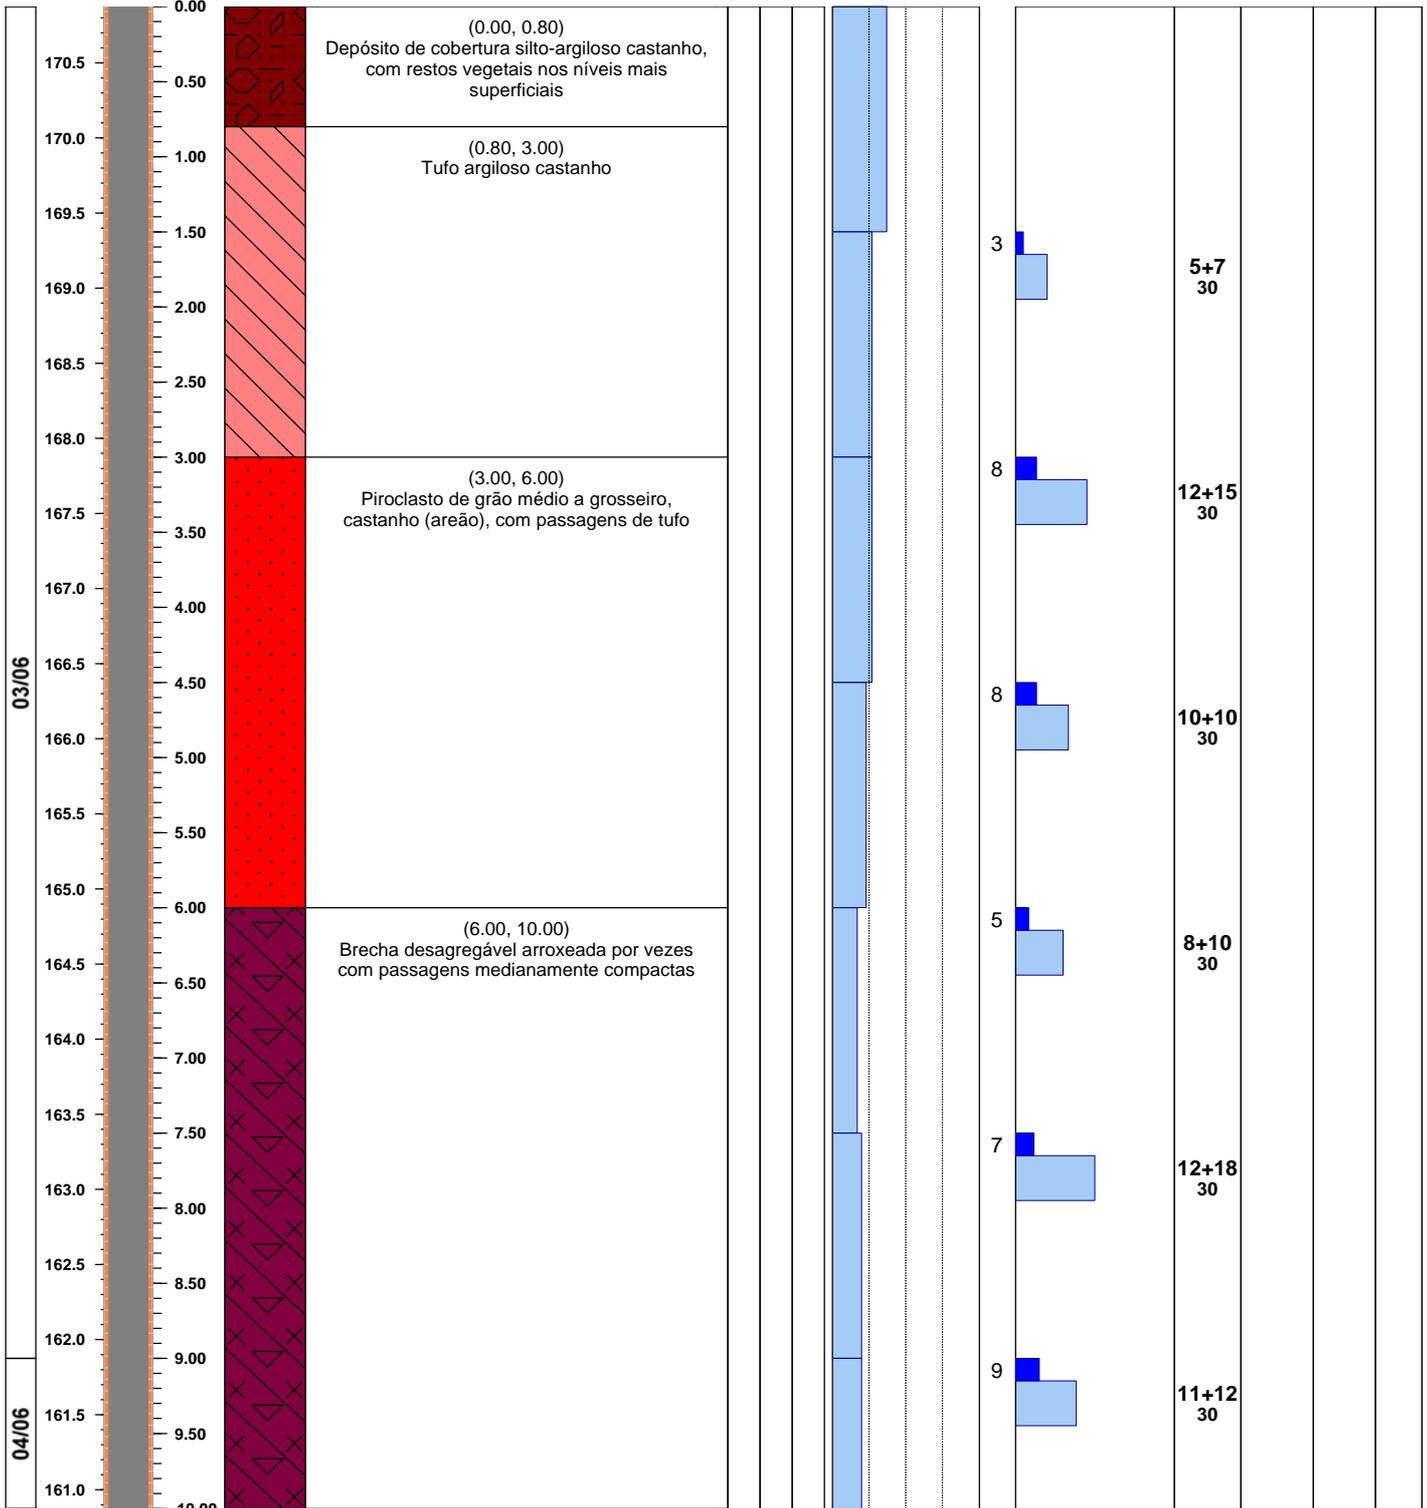
DATAS	COTA	DIÂMETROS	PROF. (m)	SIMBOLOGIA	DESCRIÇÃO	ALTERAÇÃO	FRACTURAÇÃO	ESTRATIGRAFIA	PERCENTAGEM DE RECUPERAÇÃO	ENSAIOS E AMOSTRAGEM			Z. GEOTÉCNICAS
										ÍNDICE RQD	ENSAIO SPT	ENSAIOS	
					De acordo com os critérios definidos pela Classificação Triangular de Solos [LNEC E-219] [LNEC E-239]				0 % 100	1ª Fase 0 60 Nº de pancadas (N)	2ª e 3ª Fase Penet. (cm)

M: 316926.954 P: 3613966.405 Z: 170.875 AZIMUTE: COMPRIMENTO: 30.00 m INCLIN: 90º FURAÇÃO À ROTAÇÃO Proj. Nº P07/1334/GEO

FURAÇÃO 0.00m - 13.50m = 86.00mm REVESTIMENTO 0.00m - 13.50m = 98.00mm NÍVEL DE ÁGUA
 13.50m - 30.00m = 76.00mm 0.00m - 30.00m = 84.00mm
 EQUIPAMENTO Clivio Hidráulica INICIO: 3/06/2008 FIM: 9/06/2008
 Des. Jun./08 JPP Ver. Jun./08 PNJ Lag. Nº P07/1334-3160/S13/0 Pág. 2 de 4

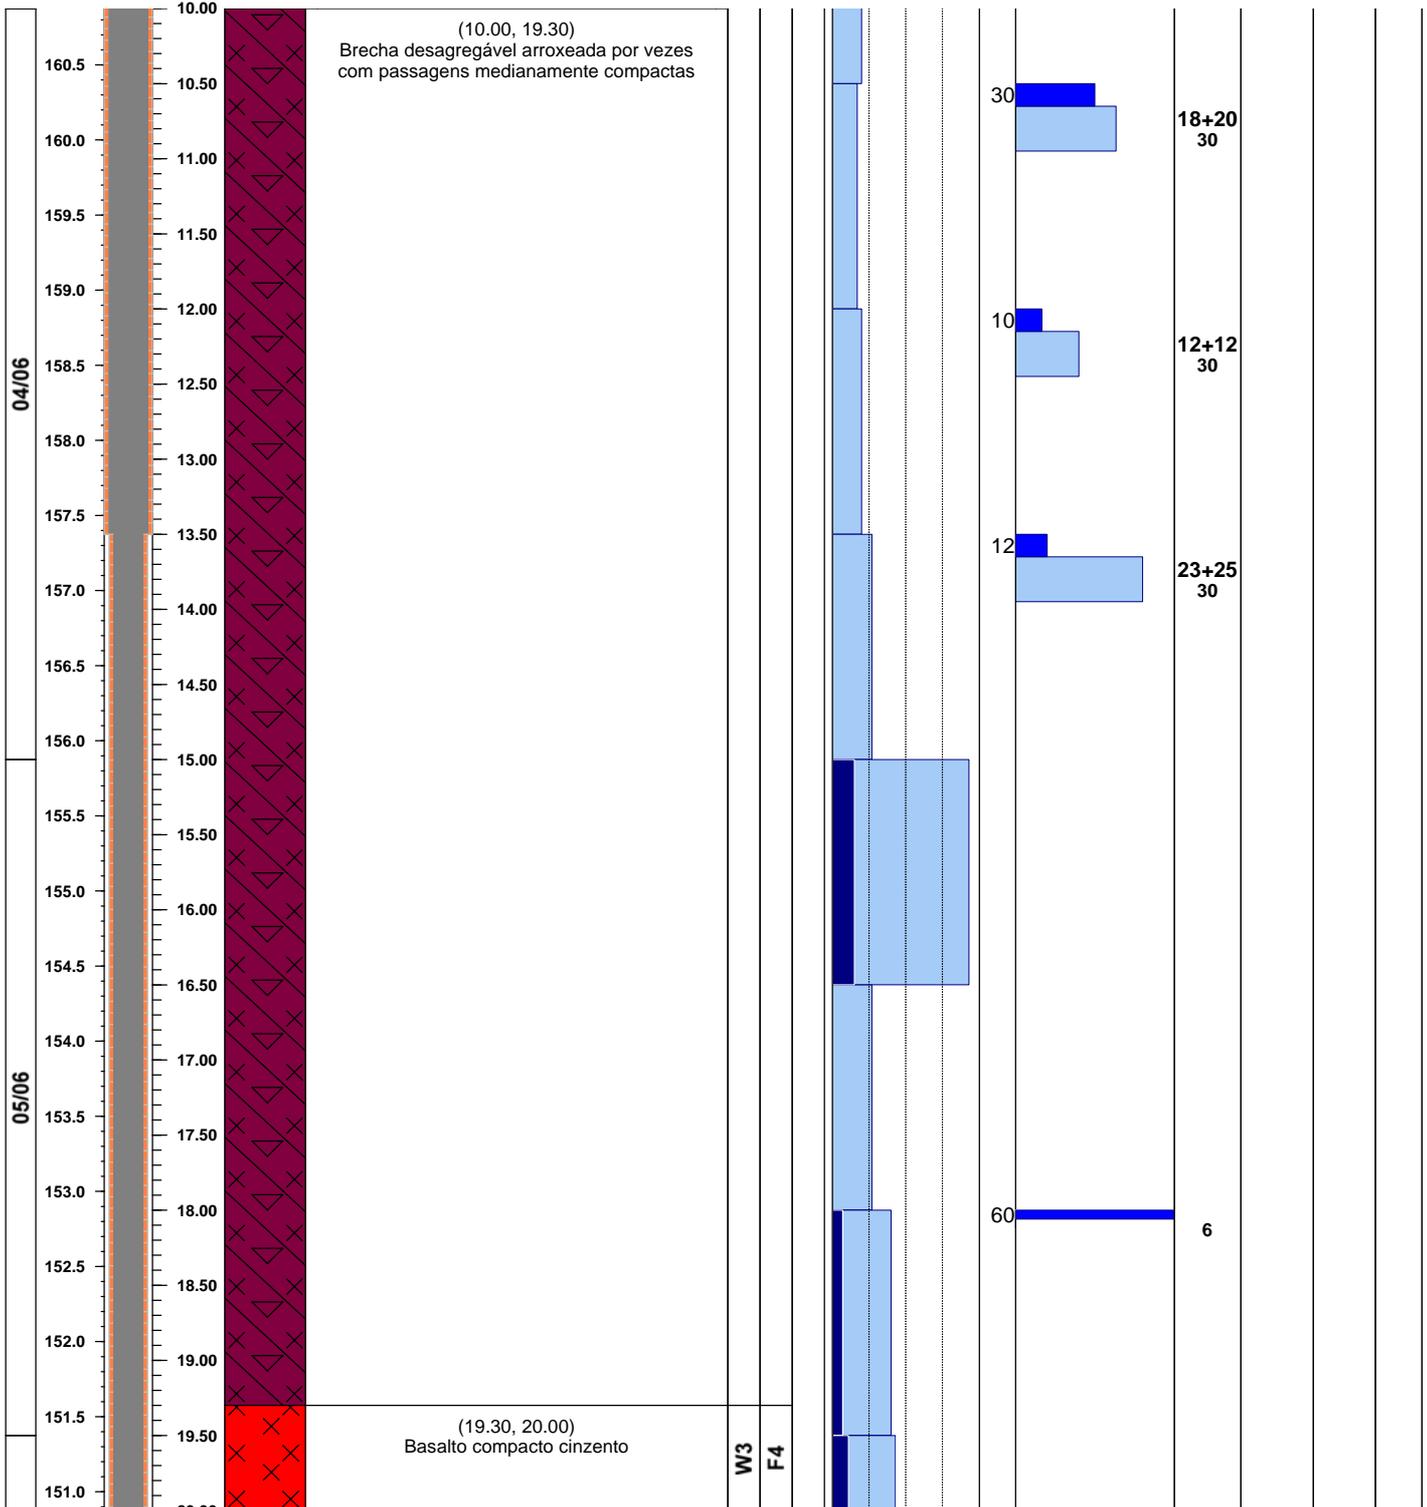
DATAS	COTA	DIÂMETROS	PROF. (m)	SIMBOLOGIA	DESCRIÇÃO	ALTERAÇÃO	FRACTURAÇÃO	ESTRATIGRAFIA	PERCENTAGEM DE RECUPERAÇÃO	ENSAIOS E AMOSTRAGEM			Z. GEOTÉCNICAS
										ÍNDICE RQD	ENSAIO SPT	ENSAIOS	
					De acordo com os critérios definidos pela Classificação Triangular de Solos				0 % 100	1ª Fase 0 60 Nº de pancadas (N)	2ª e 3ª Fase Penet. (cm)		
					[LNEC E-219] [LNEC E-239]
