HOSPITAL CENTRAL DA MADEIRA
(FUNCHAL)

ESTUDO GEOLÓGICO-GEOTÉCNICO
RELATÓRIO

AGOSTO DE 2008

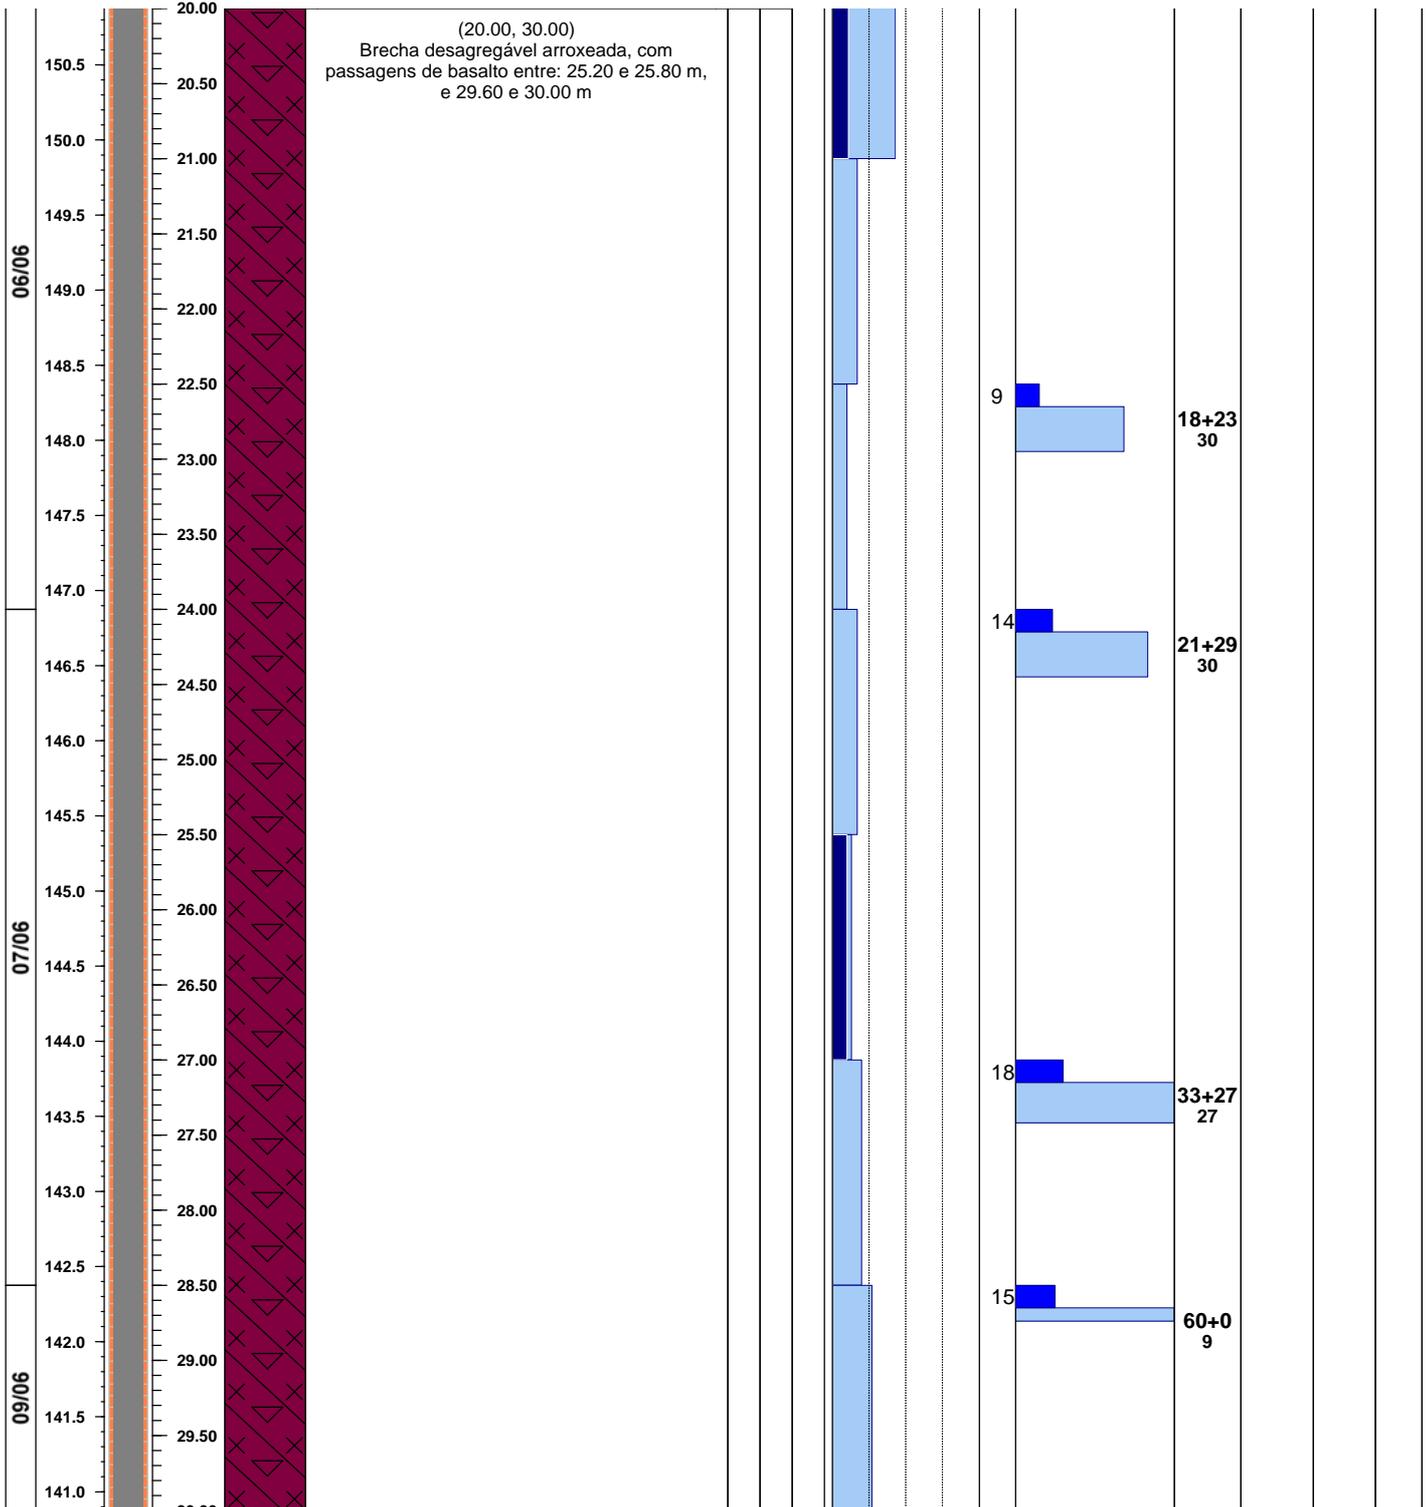
EQUIPAMENTO Clivio Hidráulica INICIO: 3/06/2008 FIM: 9/06/2008 Des. Jun/08 JPP Ver. Jun/08 PNJ Lag. Nº P07/1334-3160/S13/0 Pág. 3 de 4

DATAS	COTA	DIÂMETROS	PROF. (m)	SIMBOLOGIA	DESCRIÇÃO	ALTERAÇÃO	FRACTURAÇÃO	ESTRATIGRAFIA	PERCENTAGEM DE RECUPERAÇÃO	ENSAIOS E AMOSTRAGEM			Z. GEOTÉCNICAS
										ÍNDICE RQD	ENSAIO SPT	ENSAIOS	
					De acordo com os critérios definidos pela Classificação Triangular de Solos [LNEC E-219] [LNEC E-239]				0 % 100	1ª Fase 0 Nº de pancadas (N) 60 2ª e 3ª Fase Penet. (cm)

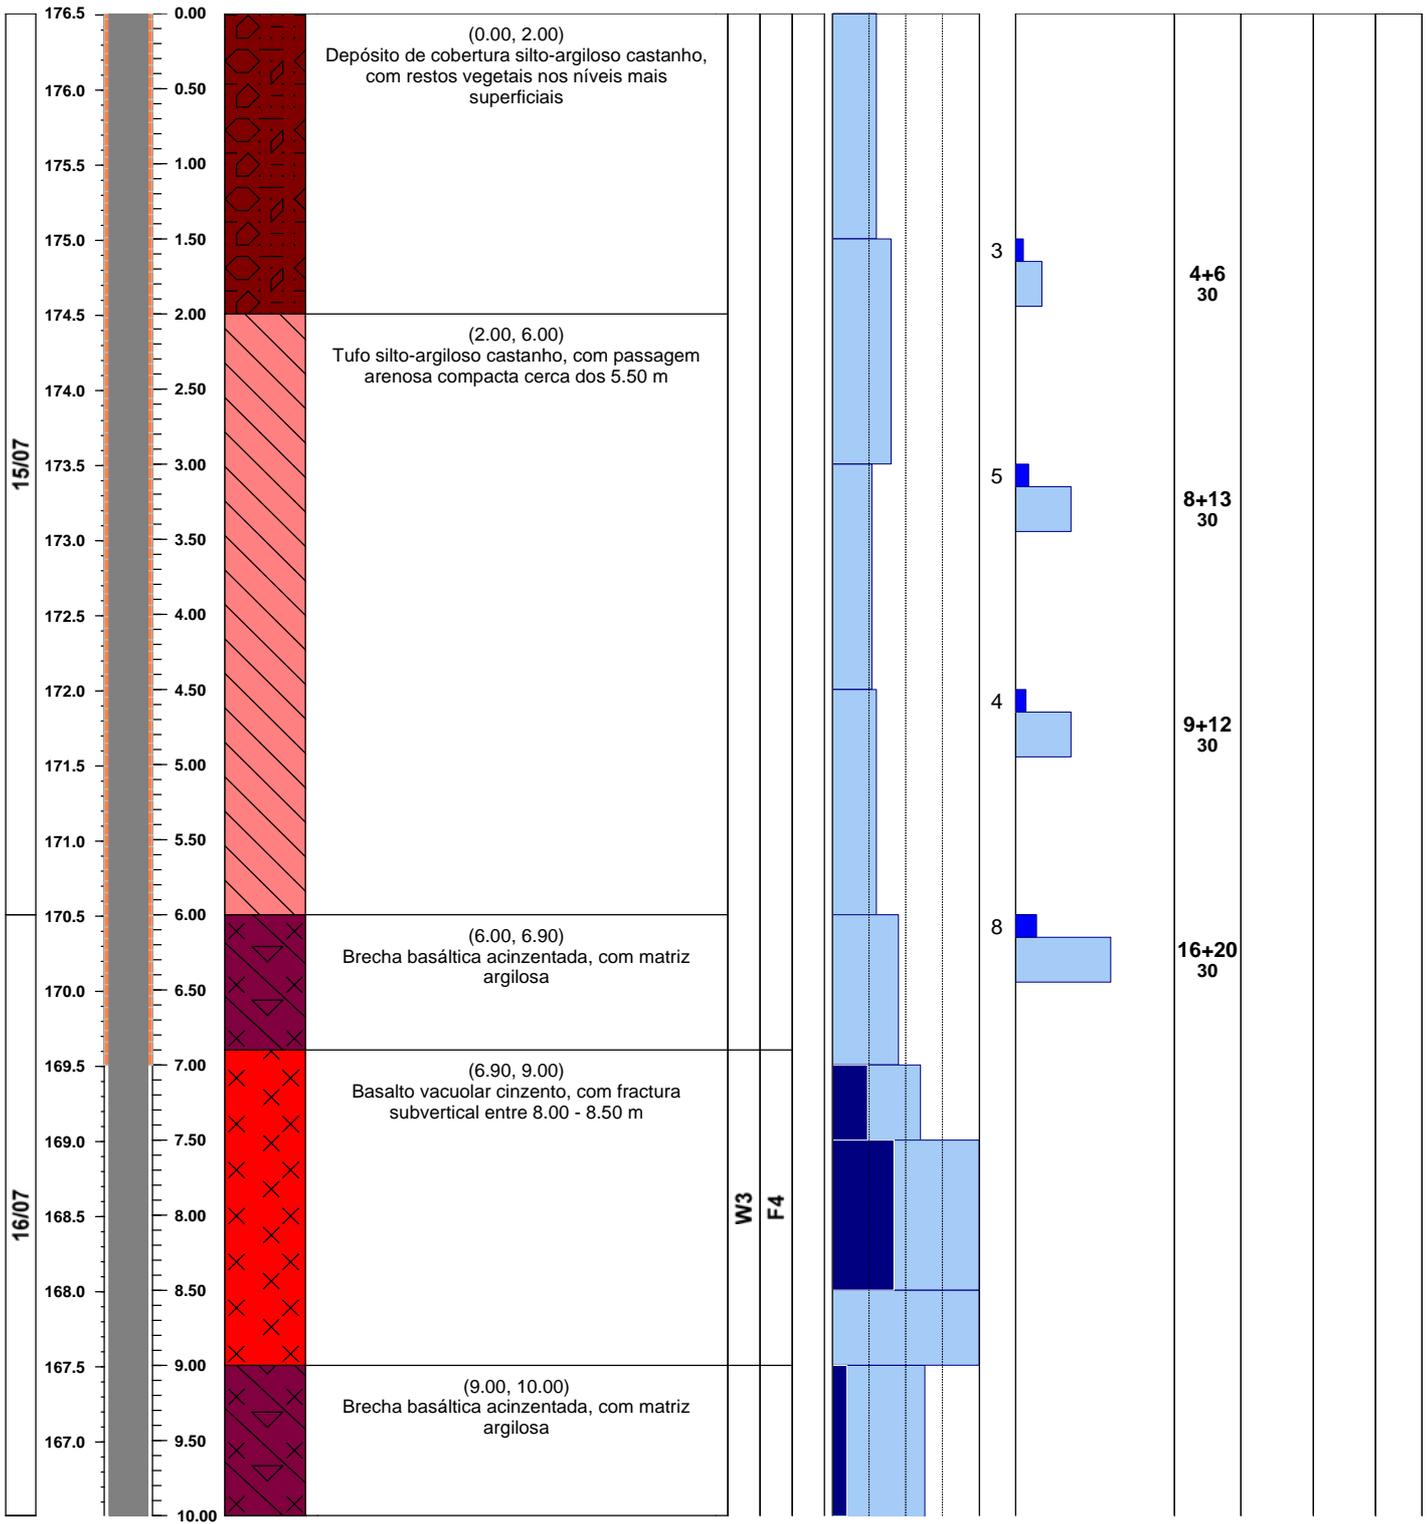
FURAÇÃO 0.00m - 12.00m = 86.00mm REVESTIMENTO 0.00m - 7.00m = 98.00mm NÍVEL DE ÁGUA
 EQUIPAMENTO Clivio Hidráulica INICIO: 15/07/2008 FIM: 16/07/2008
 Des: Jul/08 JPP Ver: Jul/08 PNJ Lag. Nº P07/1334-3160/S14/0 Pág. 1 de 2

DATAS	COTA	DIÂMETROS	PROF. (m)	SIMBOLOGIA	DESCRIÇÃO	ALTERAÇÃO	FRACTURAÇÃO	ESTRATIGRAFIA	PERCENTAGEM DE RECUPERAÇÃO	ENSAIOS E AMOSTRAGEM			Z. GEOTÉCNICAS
										ÍNDICE RQD	ENSAIO SPT	ENSAIOS	
					De acordo com os critérios definidos pela Classificação Triangular de Solos				0 % 100	1ª Fase 0 Nº de pancadas (N) 60	2ª e 3ª Fase Penet. (cm)

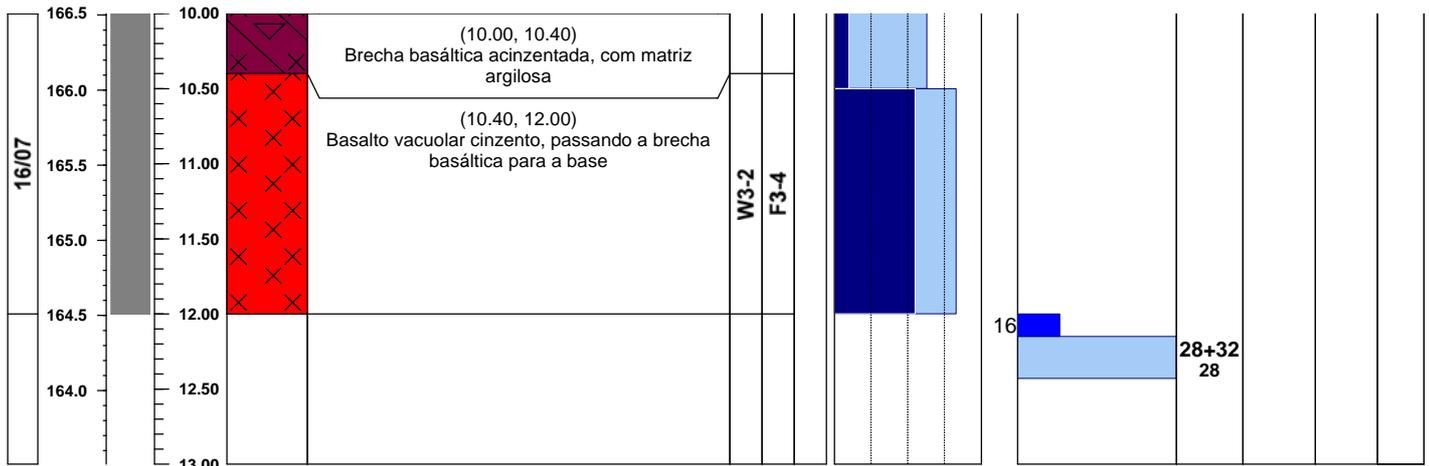
M: 317010.271 P: 3613981.712 Z: 176.510 AZIMUTE: COMPRIMENTO: 12.00 m INCLIN: 90º FURAÇÃO À ROTAÇÃO Proj. Nº P07/1334/GEO

FURAÇÃO 0.00m - 12.00m = 86.00mm REVESTIMENTO 0.00m - 7.00m = 98.00mm NÍVEL DE ÁGUA
 EQUIPAMENTO Clivio Hidráulica INICIO: 15/07/2008 FIM: 16/07/2008
 Des. Jul/08 JPP Ver. Jul/08 PNJ Lag. Nº P07/1334-3160/S14/0 Pág. 2 de 2

DATAS	COTA	DIÂMETROS	PROF. (m)	SIMBOLOGIA	DESCRIÇÃO	ALTERAÇÃO	FRACTURAÇÃO	ESTRATIGRAFIA	PERCENTAGEM DE RECUPERAÇÃO	ENSAIOS E AMOSTRAGEM		Z. GEOTÉCNICAS
										ÍNDICE RQD	ENSAIO SPT	
					De acordo com os critérios definidos pela Classificação Triangular de Solos [LNEC E-219] [LNEC E-239]				0 % 100	1ª Fase 0 Nº de pancadas (N) 60 2ª e 3ª Fase Penet. (cm)

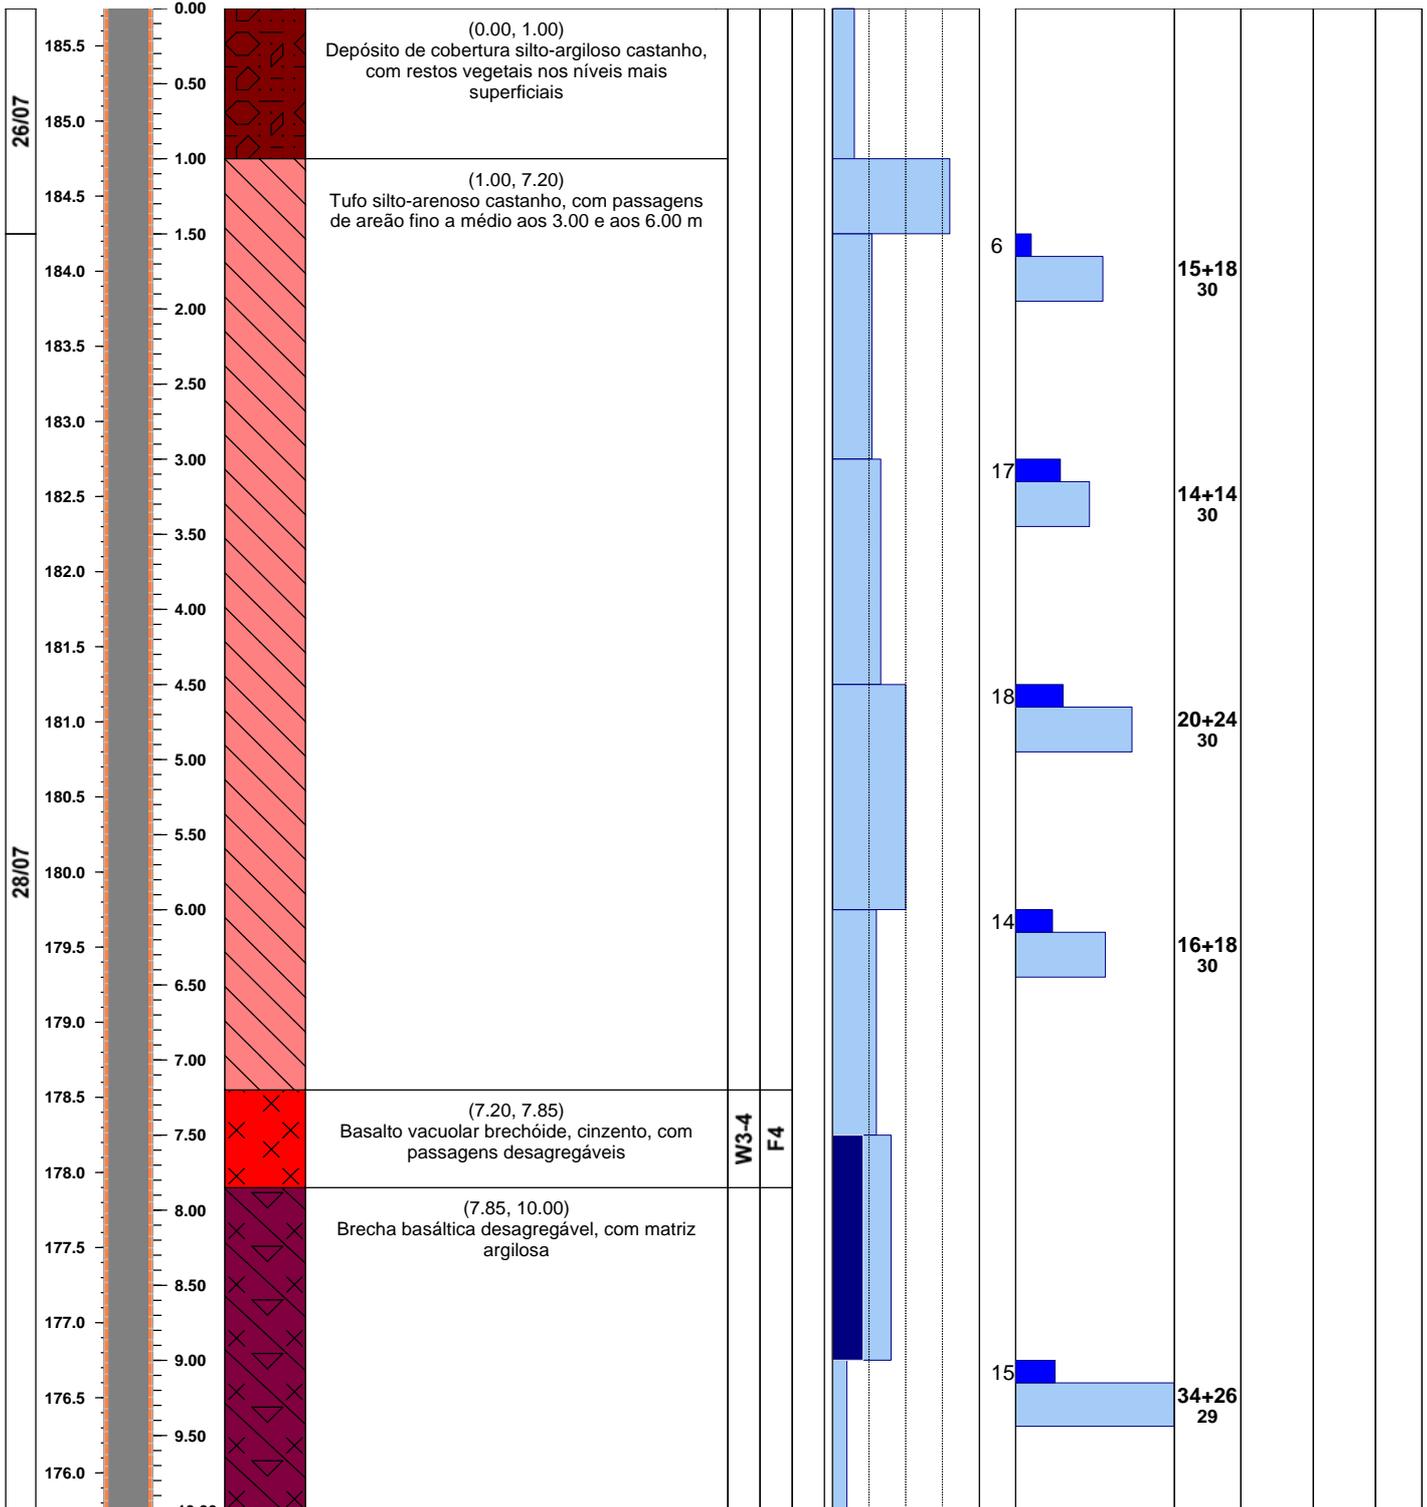
DATAS	COTA	DIÂMETROS	PROF. (m)	SIMBOLOGIA	DESCRIÇÃO	ALTERAÇÃO	FRACTURAÇÃO	ESTRATIGRAFIA	PERCENTAGEM DE RECUPERAÇÃO	ENSAIOS E AMOSTRAGEM			Z. GEOTÉCNICAS
										ÍNDICE RQD	ENSAIO SPT	ENSAIOS	
					De acordo com os critérios definidos pela Classificação Triangular de Solos				0 % 100	1ª Fase 0 60 Nº de pancadas (N)	2ª e 3ª Fase Penet. (cm)

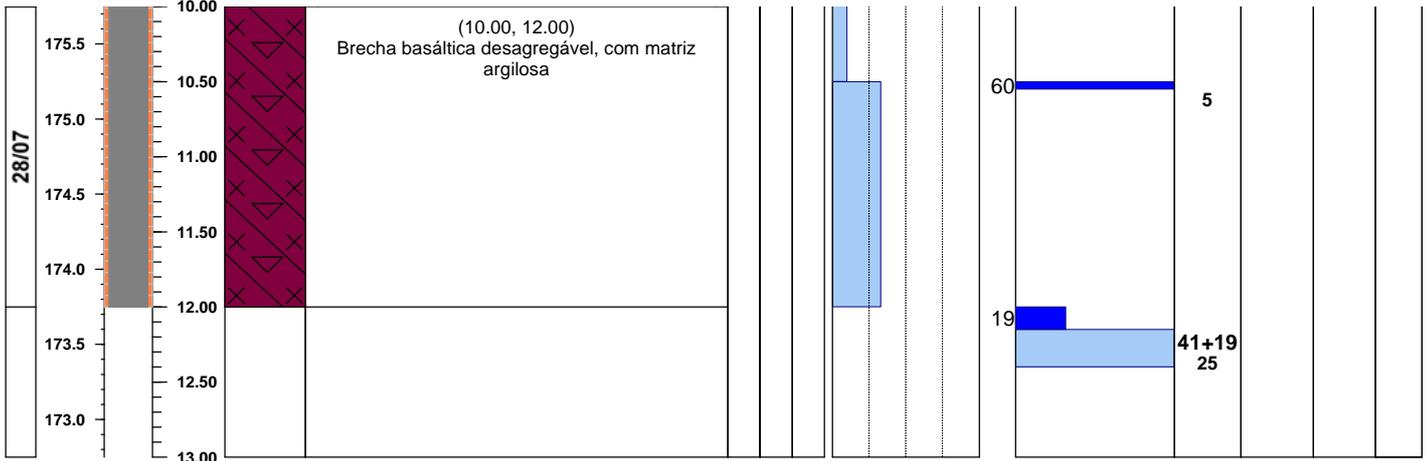
DATAS	COTA	DIÂMETROS	PROF. (m)	SIMBOLOGIA	DESCRIÇÃO	ALTERAÇÃO	FRACTURAÇÃO	ESTRATIGRAFIA	PERCENTAGEM DE RECUPERAÇÃO	ENSAIOS E AMOSTRAGEM		Z. GEOTÉCNICAS
										ÍNDICE RQD	ENSAIO SPT	
					De acordo com os critérios definidos pela Classificação Triangular de Solos [LNEC E-219] [LNEC E-239]				0 % 100	1ª Fase 0 60 Nº de pancadas (N)	2ª e 3ª Fase Penet. (cm)

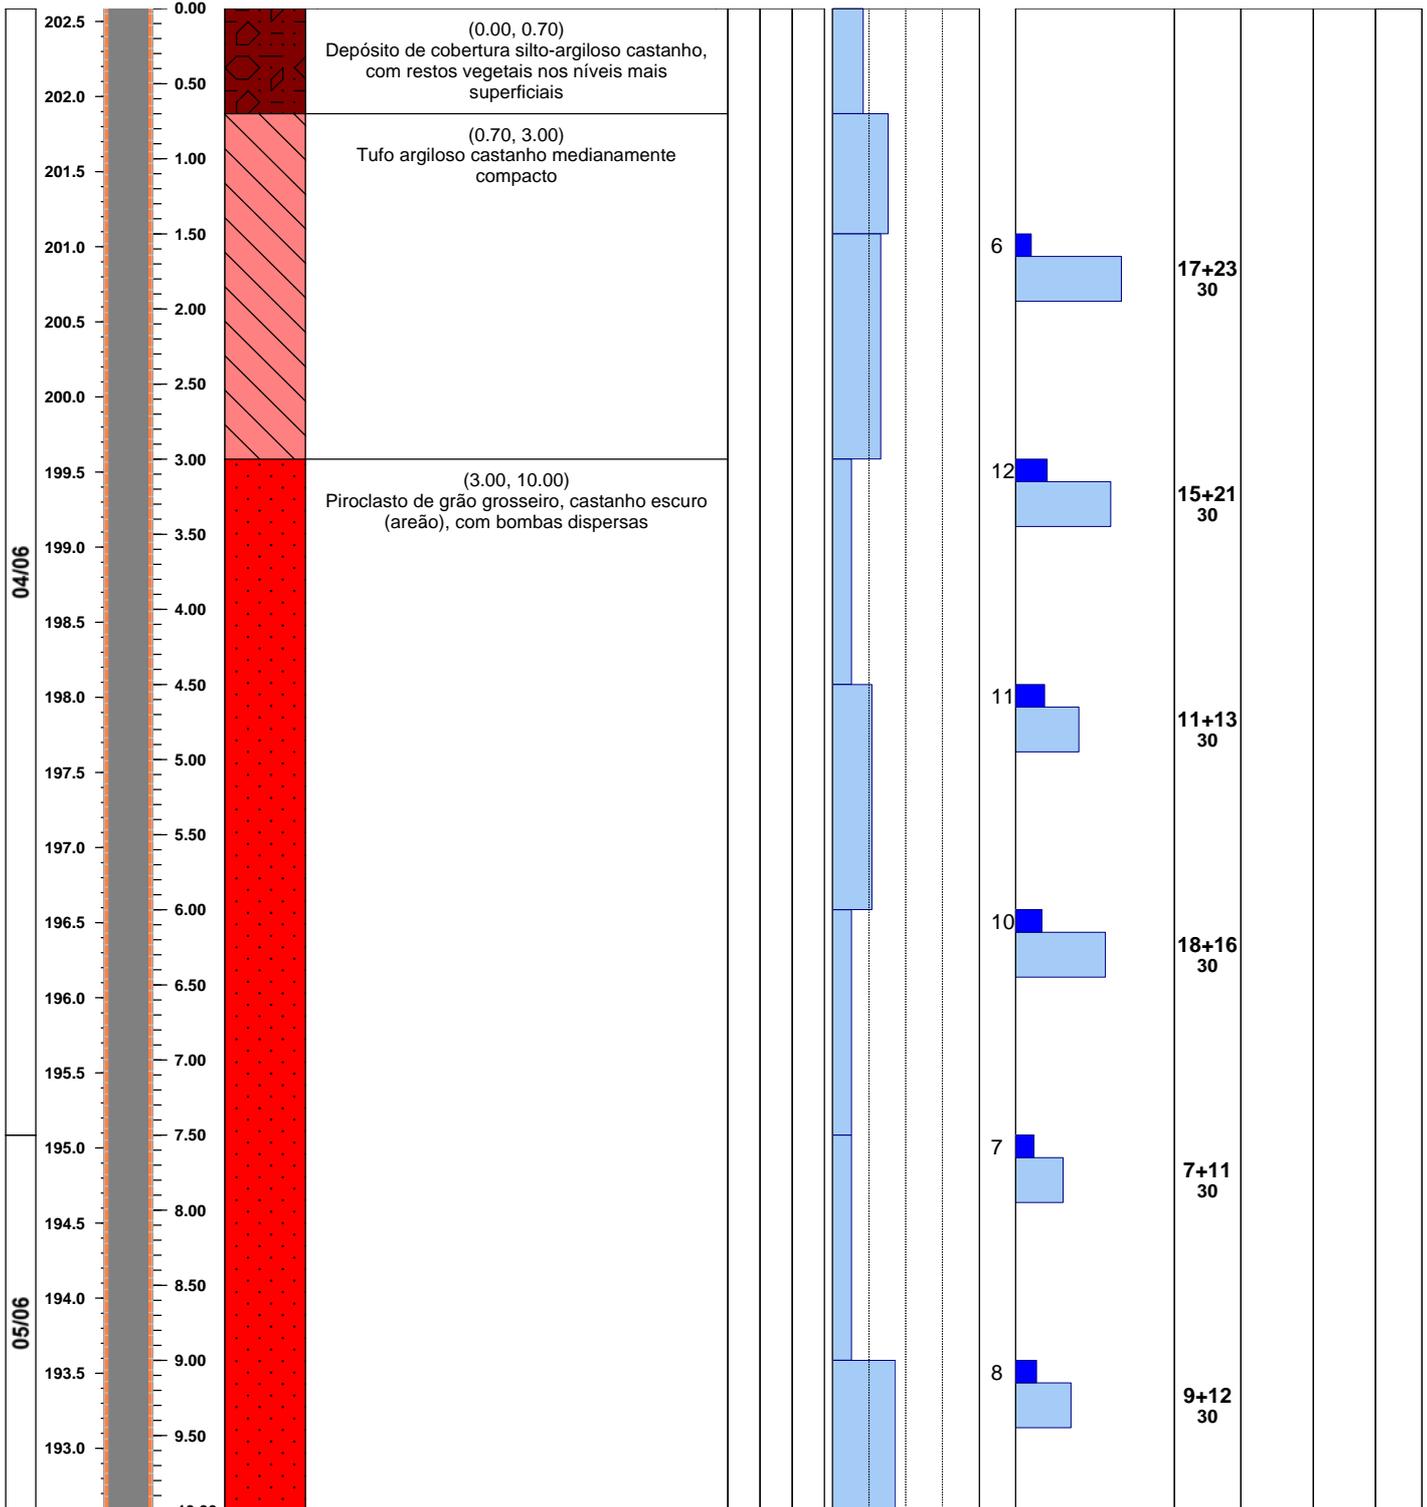
FURAÇÃO 0.00m - 21.00m = 86.00mm REVESTIMENTO 0.00m - 21.00m = 98.00mm NÍVEL DE ÁGUA
 21.00m - 43.50m = 76.00mm 0.00m - 43.50m = 84.00mm
 EQUIPAMENTO Clivio Hidráulica INICIO: 4/06/2008 FIM: 12/06/2008
 Des. Jun./08 JPP Ver. Jun./08 PNJ Lag. Nº P07/1334-3160/S16/0 Pág. 1 de 5

DATAS	COTA	DIÂMETROS	PROF. (m)	SIMBOLOGIA	DESCRIÇÃO	ALTERAÇÃO	FRACTURAÇÃO	ESTRATIGRAFIA	PERCENTAGEM DE RECUPERAÇÃO	ENSAIOS E AMOSTRAGEM		Z. GEOTÉCNICAS
										ÍNDICE RQD	ENSAIO SPT	
					De acordo com os critérios definidos pela Classificação Triangular de Solos [LNEC E-219] [LNEC E-239]				0 % 100	1ª Fase 0 Nº de pancadas (N) 60 2ª e 3ª Fase Penet. (cm)

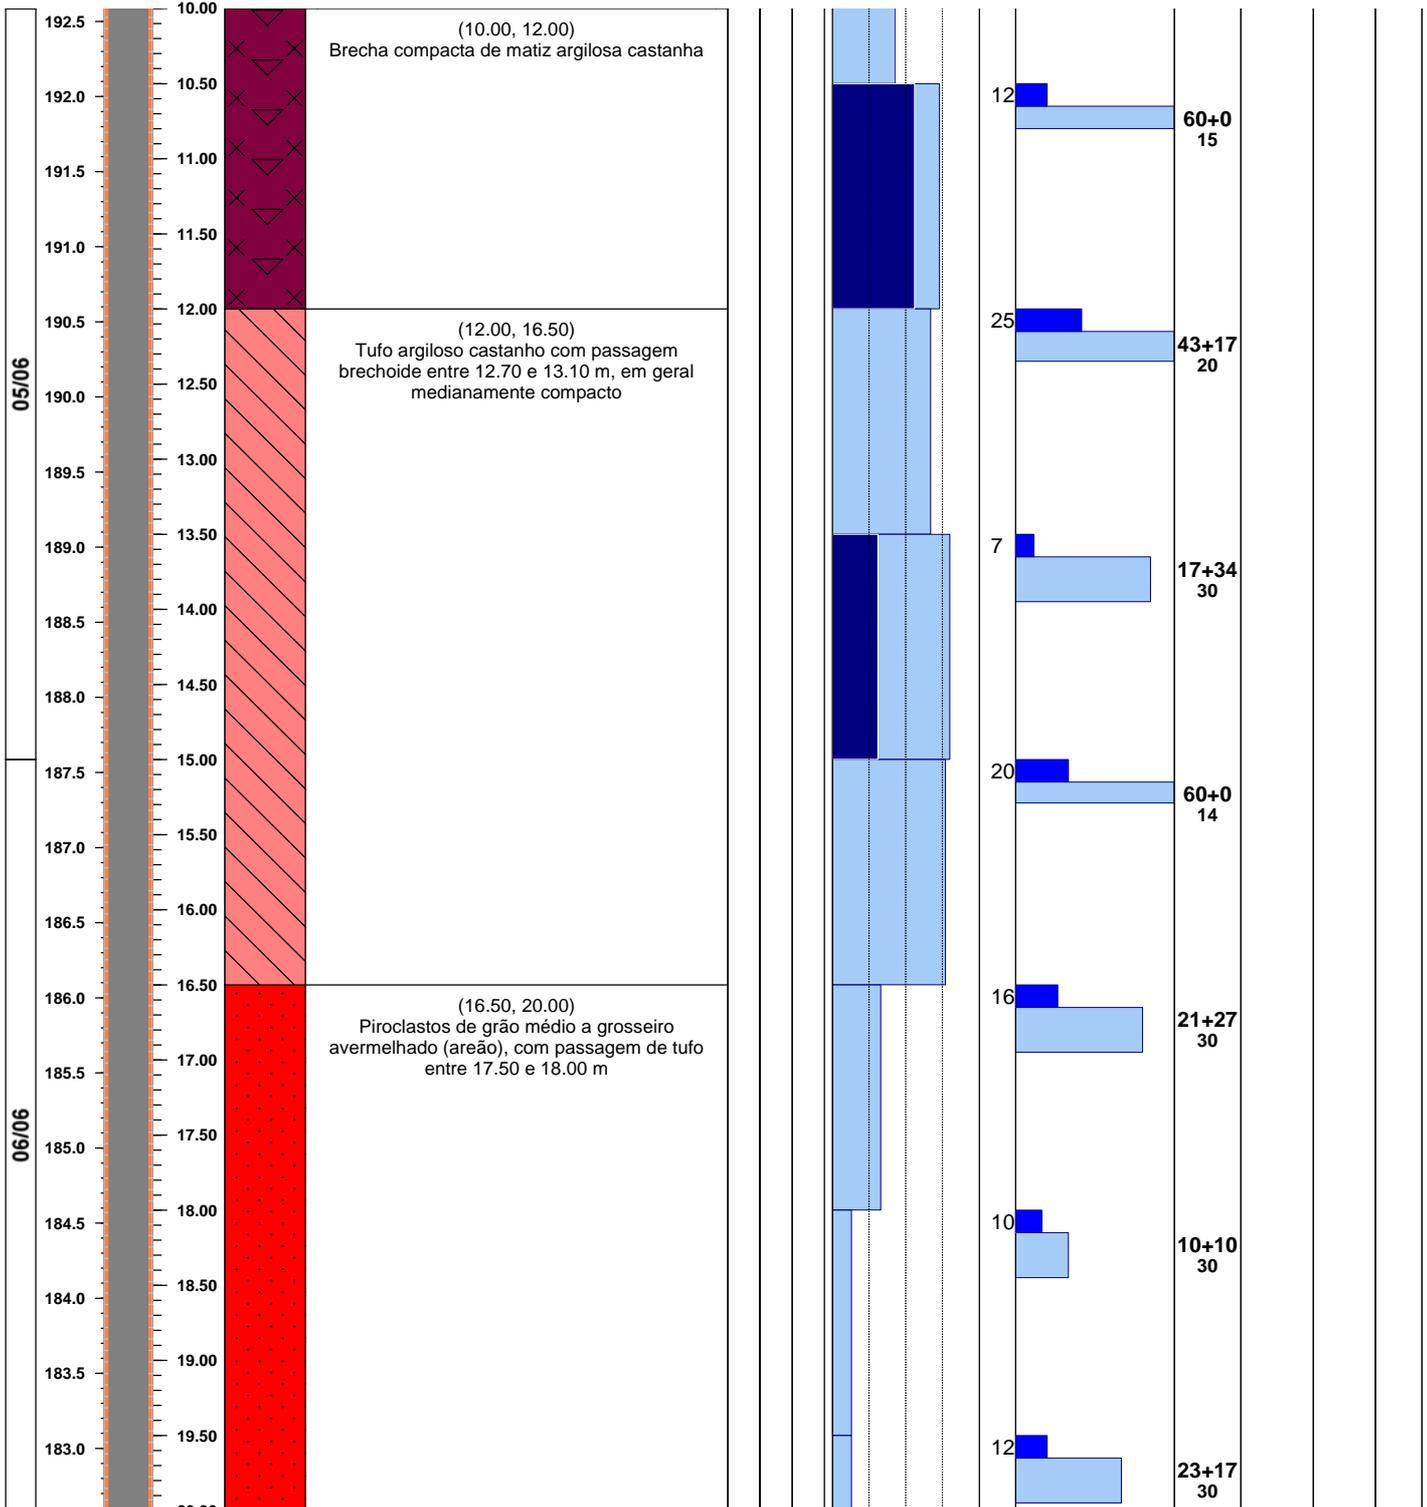
EQUIPAMENTO Clivio Hidráulica INICIO: 4/06/2008 FIM: 12/06/2008 Des. Jun/08 JPP Ver. Jun/08 PNJ Lag. Nº P07/1334-3160/S16/0 Pág. 2 de 5

DATAS	COTA	DIÂMETROS	PROF. (m)	SIMBOLOGIA	DESCRIÇÃO	ALTERAÇÃO	FRACTURAÇÃO	ESTRATIGRAFIA	PERCENTAGEM DE RECUPERAÇÃO	ENSAIOS E AMOSTRAGEM			Z. GEOTÉCNICAS
										ÍNDICE RQD	ENSAIO SPT	ENSAIOS	
					De acordo com os critérios definidos pela Classificação Triangular de Solos				0 % 100	1ª Fase 0 60 Nº de pancadas (N)	2ª e 3ª Fase Penet. (cm)		
					[LNEC E-219] [LNEC E-239]

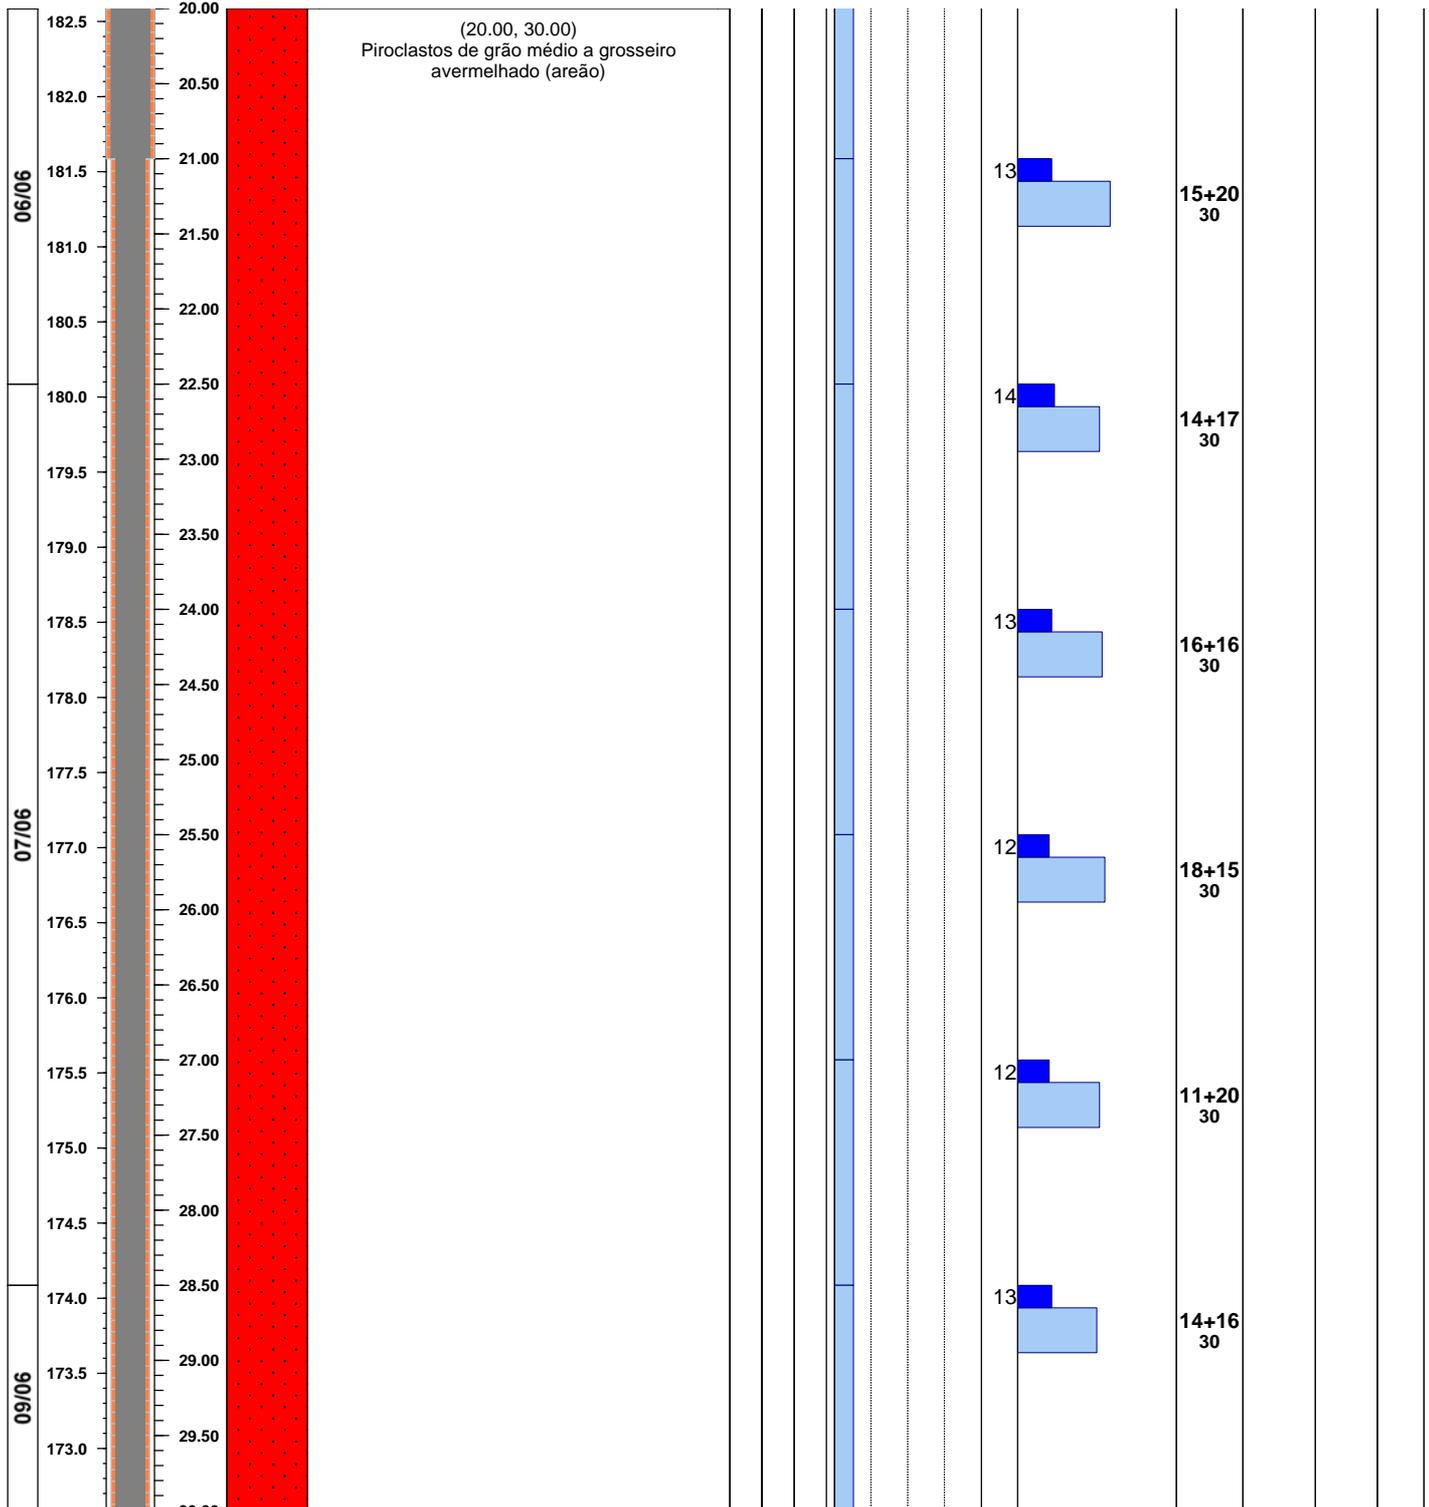
DATAS	COTA	DIÂMETROS	PROF. (m)	SIMBOLOGIA	DESCRIÇÃO	ALTERAÇÃO	FRACTURAÇÃO	ESTRATIGRAFIA	PERCENTAGEM DE RECUPERAÇÃO	ENSAIOS E AMOSTRAGEM		Z. GEOTÉCNICAS
										ÍNDICE RQD	ENSAIO SPT	
					De acordo com os critérios definidos pela Classificação Triangular de Solos				0 % 100	1ª Fase 0 Nº de pancadas (N) 60	2ª e 3ª Fase Penet. (cm)	
					[LNEC E-219] [LNEC E-239]

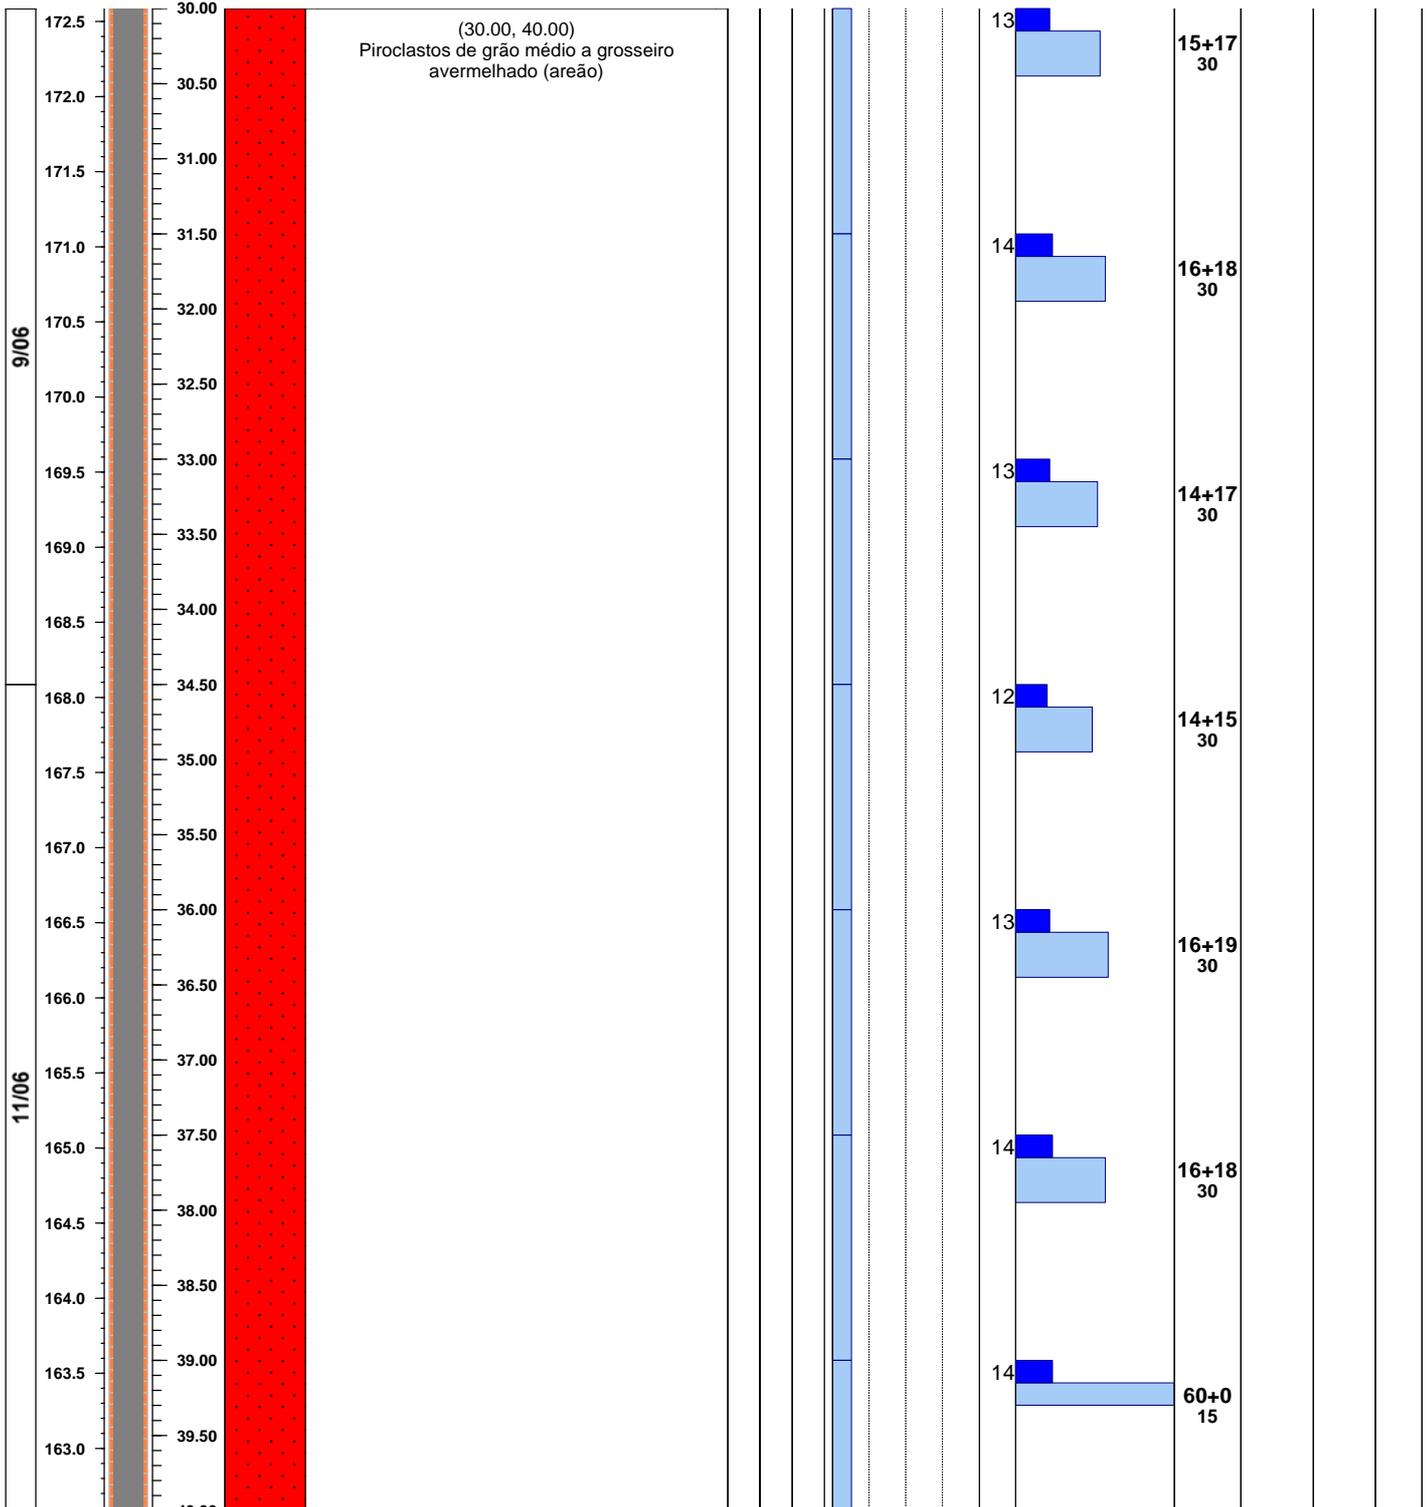
M: 317186.198 P: 3614071.755 Z: 202.586 AZIMUTE: COMPRIMENTO: 43.50 m INCLIN: 90º FURAÇÃO À ROTAÇÃO Proj. Nº P07/1334/GEO

EQUIPAMENTO Clivio Hidráulica INICIO: 4/06/2008 FIM: 12/06/2008 Des. Jun./08 JPP Ver. Jun./08 PNJ Lag. Nº P07/1334-3160/S16/0 Pág. 4 de 5

DATAS	COTA	DIÂMETROS	PROF. (m)	SIMBOLOGIA	DESCRIÇÃO	ALTERAÇÃO	FRACTURAÇÃO	ESTRATIGRAFIA	PERCENTAGEM DE RECUPERAÇÃO	ENSAIOS E AMOSTRAGEM			Z. GEOTÉCNICAS
										ÍNDICE RQD	ENSAIO SPT	ENSAIOS	
					De acordo com os critérios definidos pela Classificação Triangular de Solos [LNEC E-219] [LNEC E-239]				0 % 100	1ª Fase 0 Nº de pancadas (N) 60 2ª e 3ª Fase Penet. (cm)

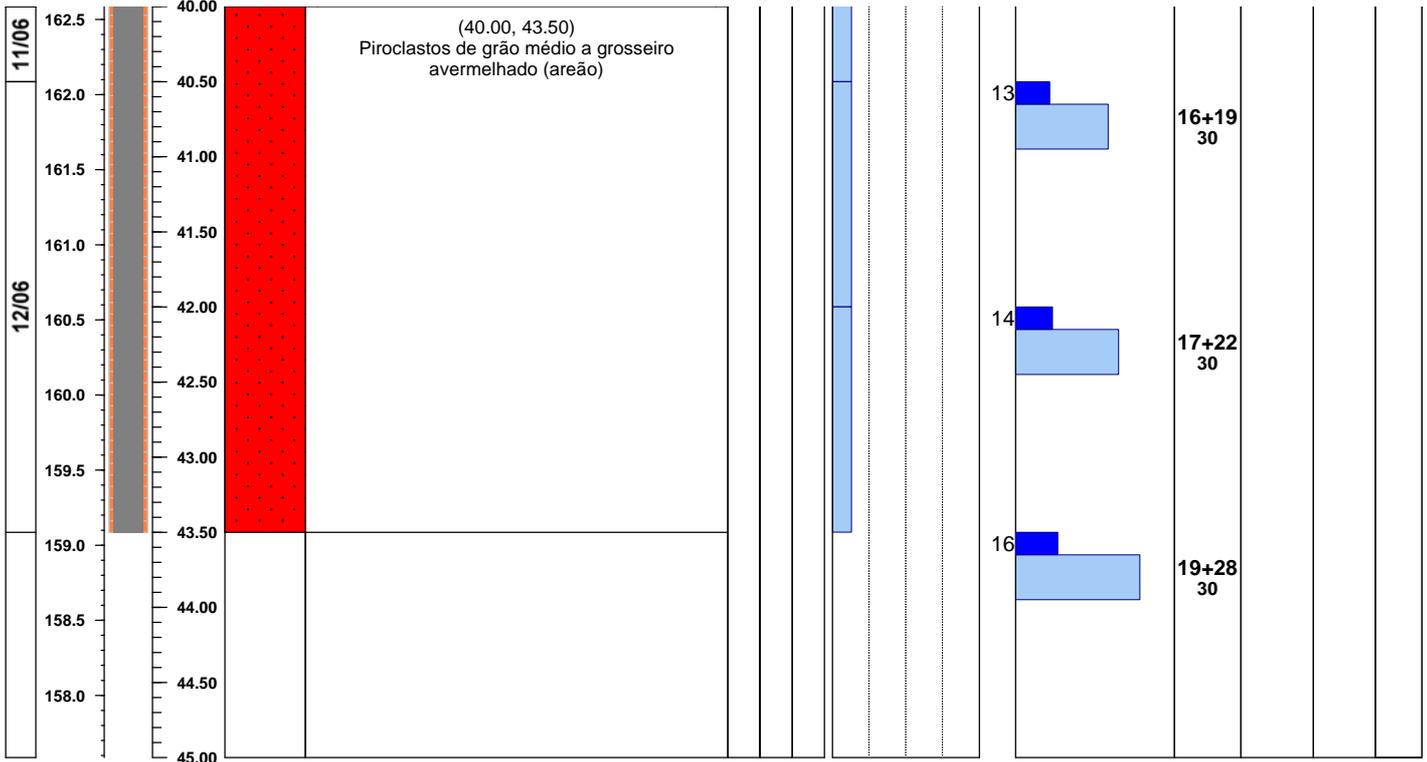
EQUIPAMENTO Clivio Hidráulica INICIO: 4/06/2008 FIM: 12/06/2008 Des. Jun/08 JPP Ver. Jun/08 PNJ Lag. Nº P07/1334-3160/S16/0 Pág. 5 de 5

DATAS	COTA	DIÂMETROS	PROF. (m)	SIMBOLOGIA	DESCRIÇÃO	ALTERAÇÃO	FRACTURAÇÃO	ESTRATIGRAFIA	PERCENTAGEM DE RECUPERAÇÃO	ENSAIOS E AMOSTRAGEM		Z. GEOTÉCNICAS
										ÍNDICE RQD	ENSAIO SPT	
					De acordo com os critérios definidos pela Classificação Triangular de Solos [LNEC E-219] [LNEC E-239]				0 % 100	1ª Fase 0 Nº de pancadas (N) 60 2ª e 3ª Fase Penet. (cm)

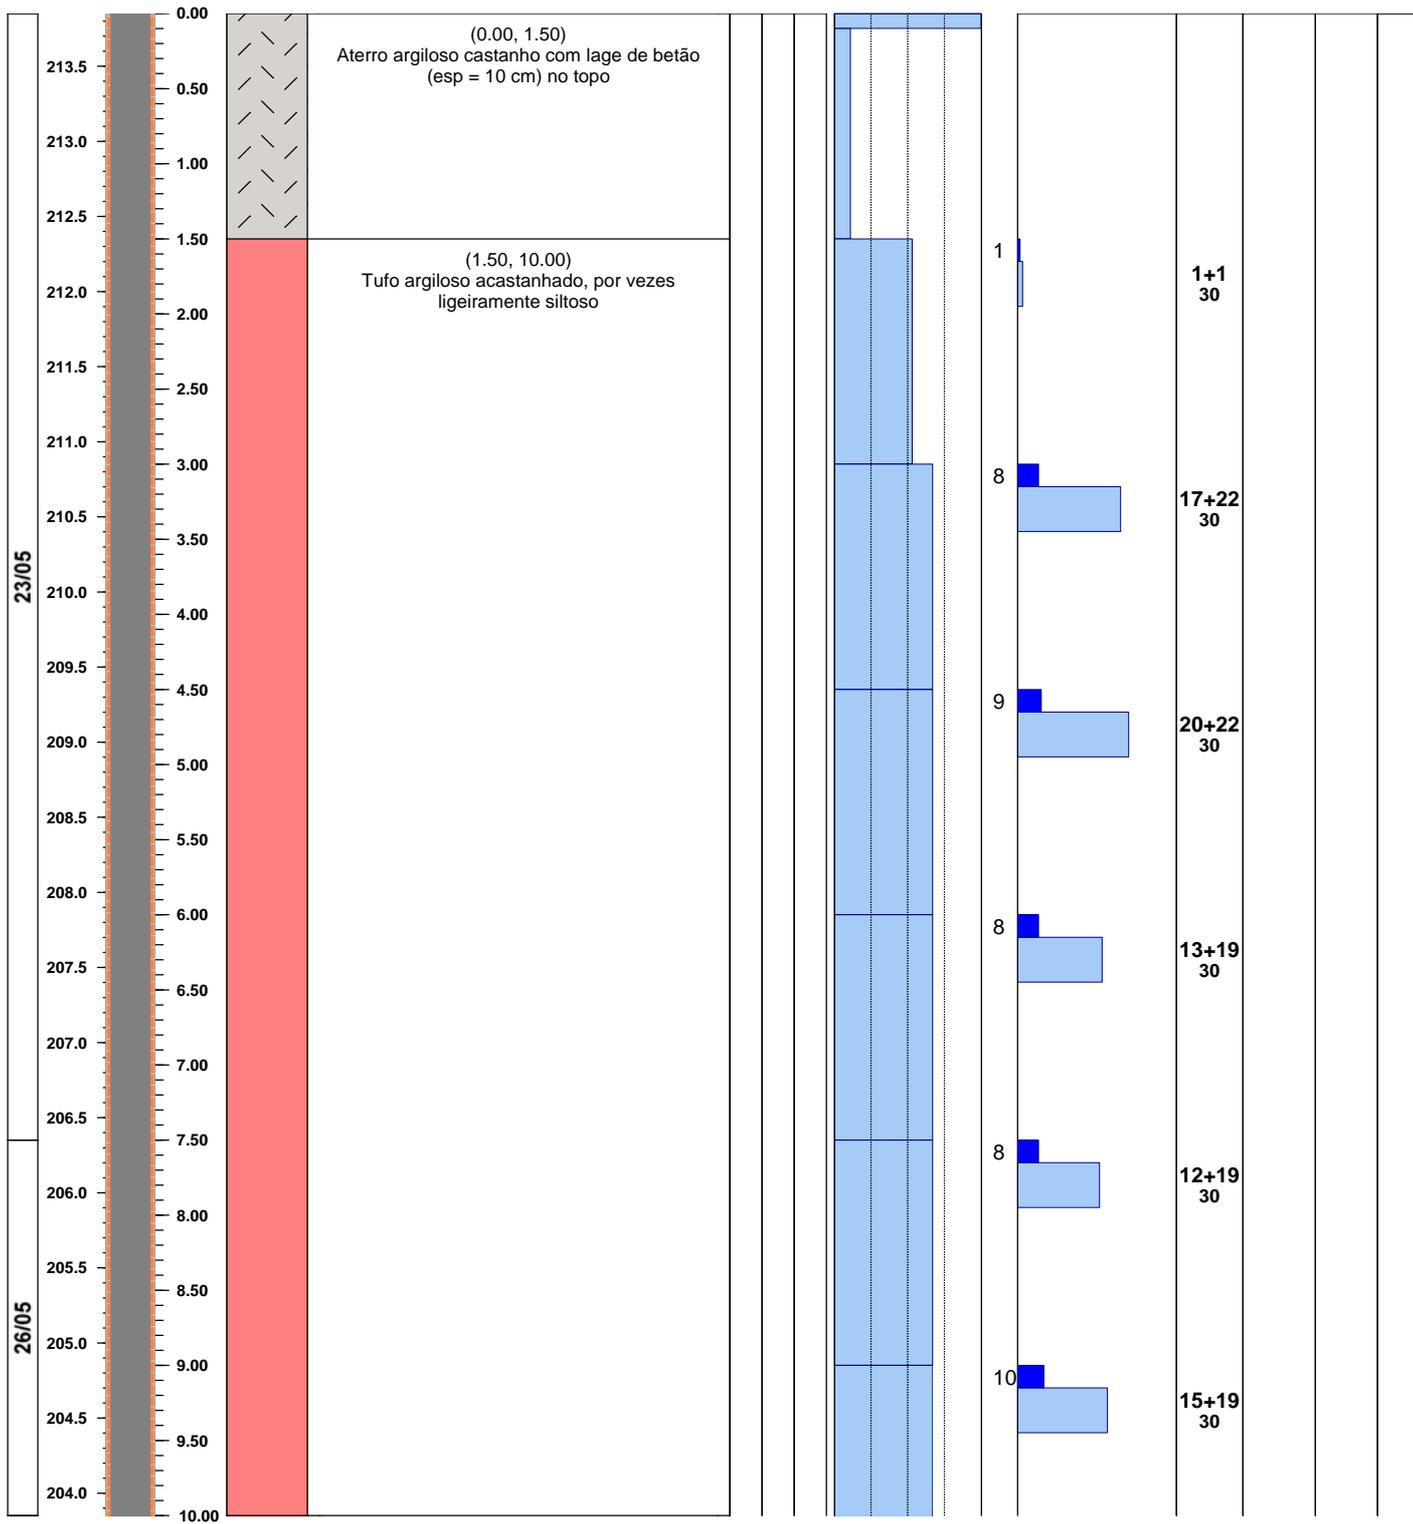
EQUIPAMENTO Clivio Hidráulica INICIO: 23/05/2008 FIM: 2/06/2008 Des. Jun./08 JPP Ver. Jun./08 PNJ Lag. Nº P07/1334-3160/S17/0 Pág. 1 de 7

DATAS	COTA	DIÂMETROS	PROF. (m)	SIMBOLOGIA	DESCRIÇÃO	ALTERAÇÃO	FRACTURAÇÃO	ESTRATIGRAFIA	PERCENTAGEM DE RECUPERAÇÃO	ENSAIOS E AMOSTRAGEM			Z. GEOTÉCNICAS
										ÍNDICE RQD	ENSAIO SPT	ENSAIOS	
					De acordo com os critérios definidos pela Classificação Triangular de Solos				0 % 100	1ª Fase 0 Nº de pancadas (N) 60 2ª e 3ª Fase Penet. (cm)
