HOSPITAL CENTRAL DA MADEIRA
(FUNCHAL)

ESTUDO GEOLÓGICO-GEOTÉCNICO
RELATÓRIO

AGOSTO DE 2008

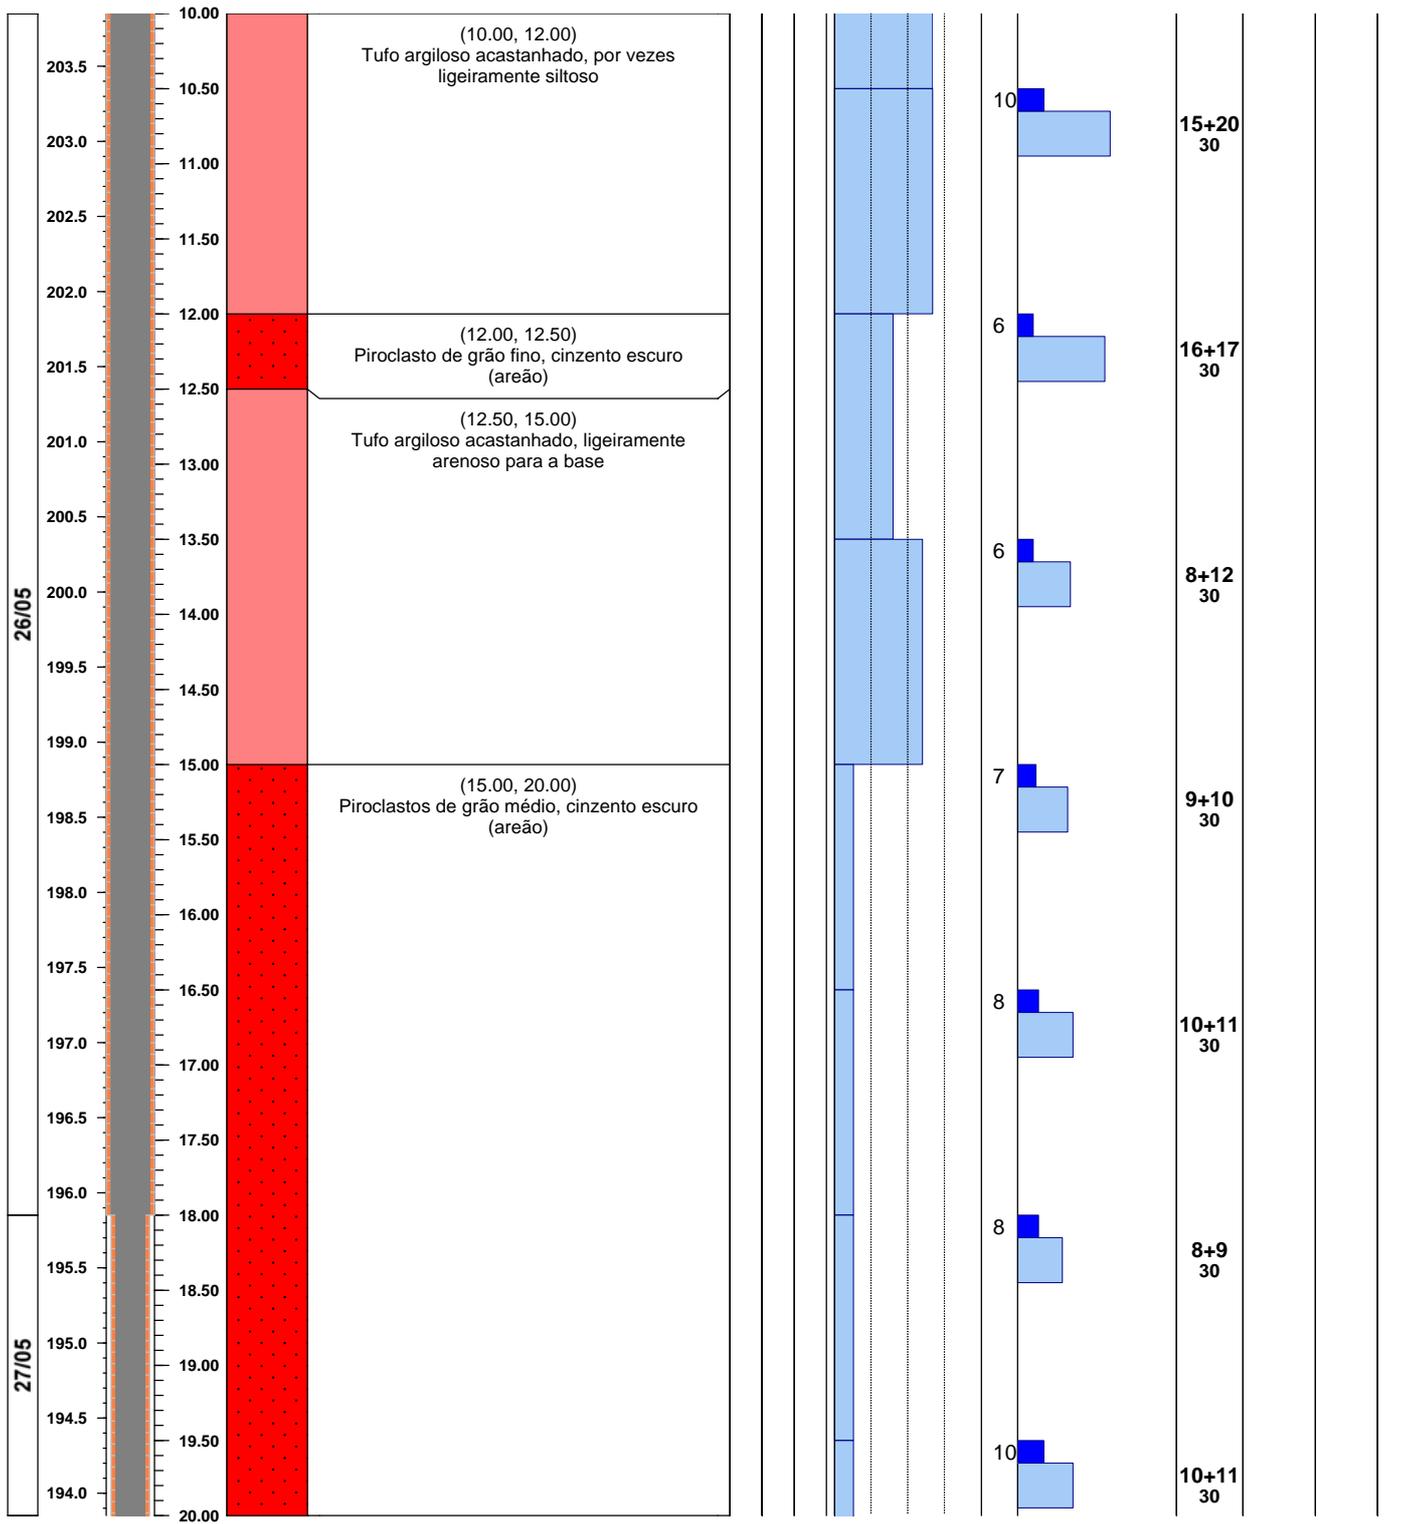
DATAS	COTA	DIÂMETROS	PROF. (m)	SIMBOLOGIA	DESCRIÇÃO De acordo com os critérios definidos pela Classificação Triangular de Solos [LNEC E-219] [LNEC E-239]	ALTERAÇÃO	FRACTURAÇÃO	ESTRATIGRAFIA	PERCENTAGEM DE RECUPERAÇÃO ÍNDICE RQD 0 % 100	ENSAIOS E AMOSTRAGEM			Z. GEOTÉCNICAS
										ENSAIO SPT		ENSAIOS	
										1ª Fase	0 60	2ª e 3ª Fase Penet. (cm)

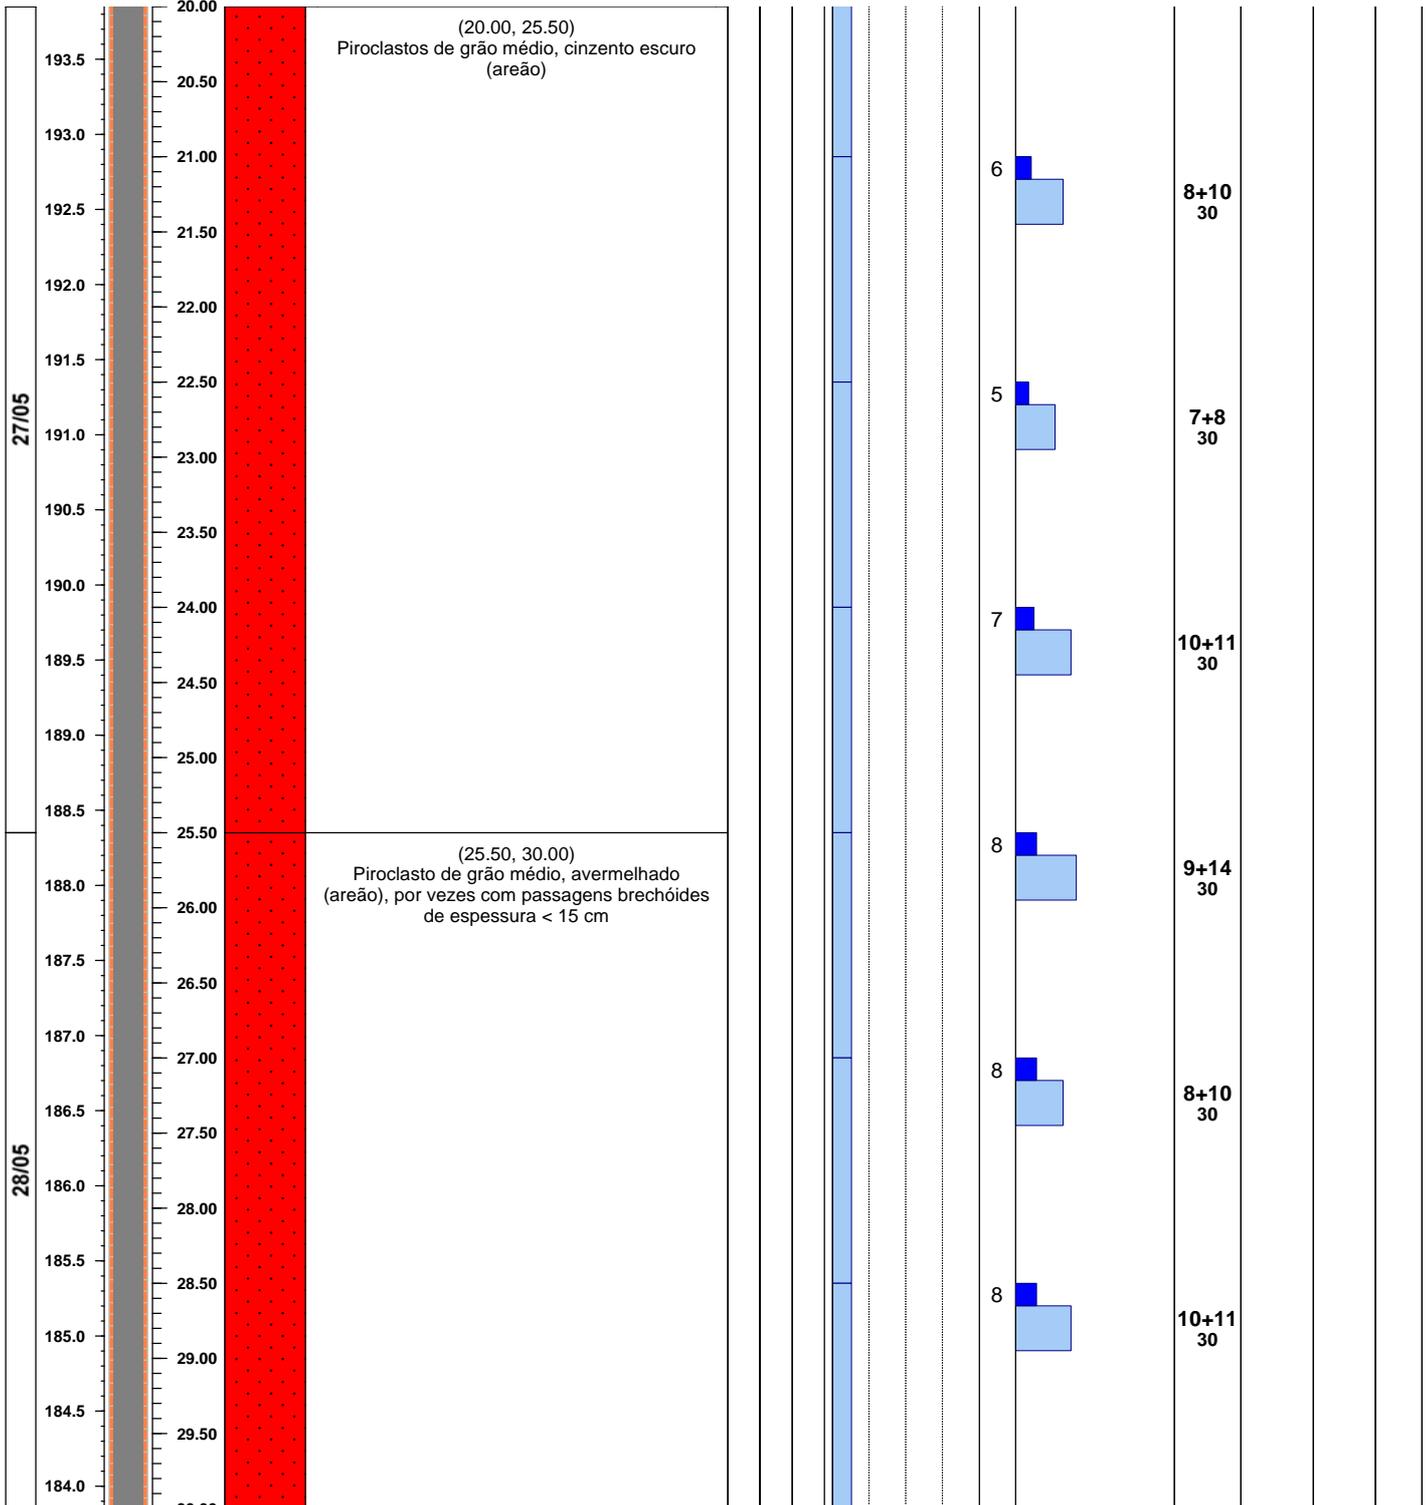
EQUIPAMENTO Clivio Hidráulica INICIO: 23/05/2008 FIM: 2/06/2008 Des. Jun./08 JPP Ver. Jun./08 PNJ Lag. Nº P07/1334-3160/S17/0 Pág. 3 de 7

DATAS	COTA	DIÂMETROS	PROF. (m)	SIMBOLOGIA	DESCRIÇÃO	ALTERAÇÃO	FRACTURAÇÃO	ESTRATIGRAFIA	PERCENTAGEM DE RECUPERAÇÃO	ENSAIOS E AMOSTRAGEM			Z. GEOTÉCNICAS
										INDICE RQD	ENSAIO SPT	ENSAIOS	
					De acordo com os critérios definidos pela Classificação Triangular de Solos				0 % 100	1ª Fase	2ª e 3ª Fase		
					[LNEC E-219] [LNEC E-239]					0 60	Nº de pancadas (N)	Penet. (cm)

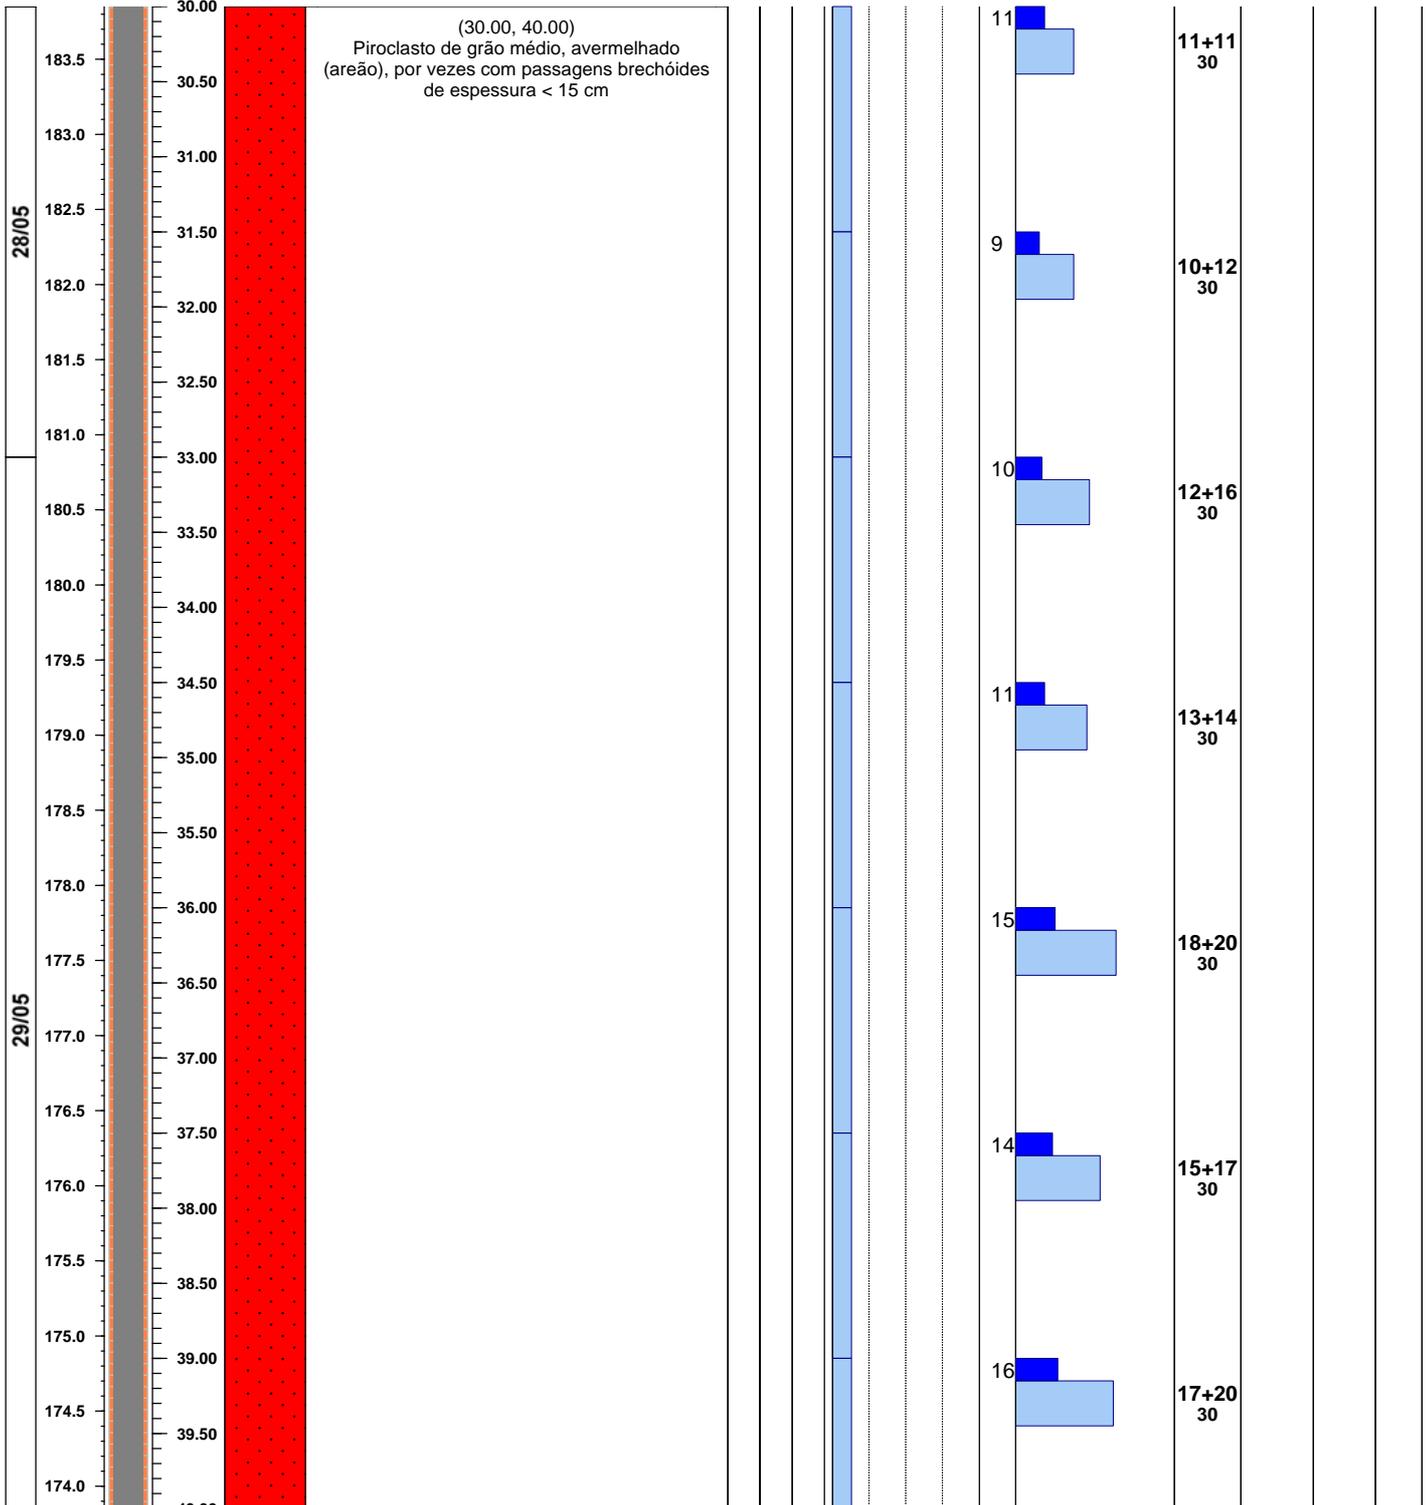
EQUIPAMENTO Clivio Hidráulica INICIO: 23/05/2008 FIM: 2/06/2008 Des. Jun./08 JPP Ver. Jun./08 PNJ Lag. Nº P07/1334-3160/S17/0 Pág. 4 de 7

DATAS	COTA	DIÂMETROS	PROF. (m)	SIMBOLOGIA	DESCRIÇÃO	ALTERAÇÃO	FRACTURAÇÃO	ESTRATIGRAFIA	PERCENTAGEM DE RECUPERAÇÃO	ENSAIOS E AMOSTRAGEM			Z. GEOTÉCNICAS
										ÍNDICE RQD	ENSAIO SPT	ENSAIOS	
					De acordo com os critérios definidos pela Classificação Triangular de Solos [LNEC E-219] [LNEC E-239]				0 % 100	1ª Fase 0 60 Nº de pancadas (N)	2ª e 3ª Fase Penet. (cm)

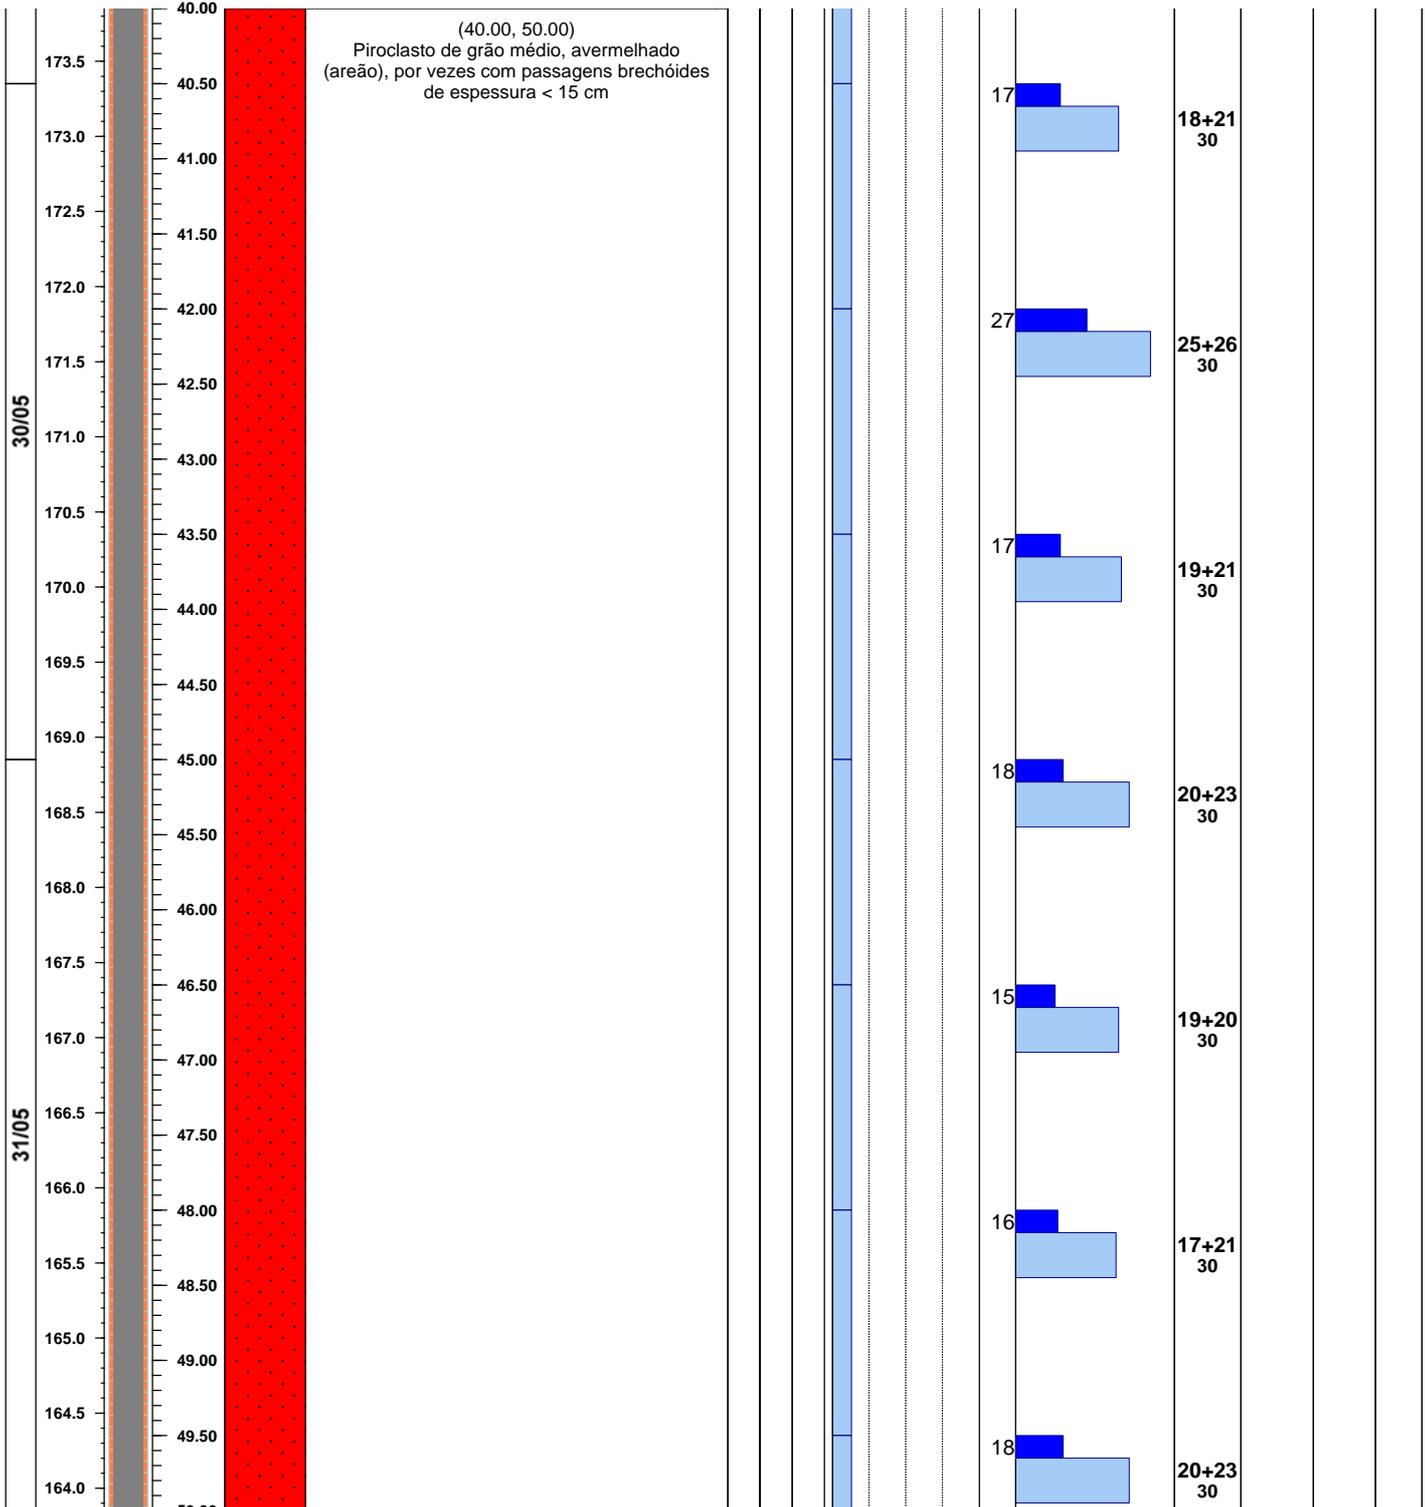
EQUIPAMENTO Clivio Hidráulica INICIO: 23/05/2008 FIM: 2/06/2008 Des. Jun./08 JPP Ver. Jun./08 PNJ Lag. Nº P07/1334-3160/S17/0 Pág. 5 de 7

DATAS	COTA	DIÂMETROS	PROF. (m)	SIMBOLOGIA	DESCRIÇÃO	ALTERAÇÃO	FRACTURAÇÃO	ESTRATIGRAFIA	PERCENTAGEM DE RECUPERAÇÃO	ENSAIOS E AMOSTRAGEM			Z. GEOTÉCNICAS
										ÍNDICE RQD	ENSAIO SPT	ENSAIOS	
					De acordo com os critérios definidos pela Classificação Triangular de Solos [LNEC E-219] [LNEC E-239]				0 % 100	1ª Fase 0 60 Nº de pancadas (N)	2ª e 3ª Fase Penet. (cm)

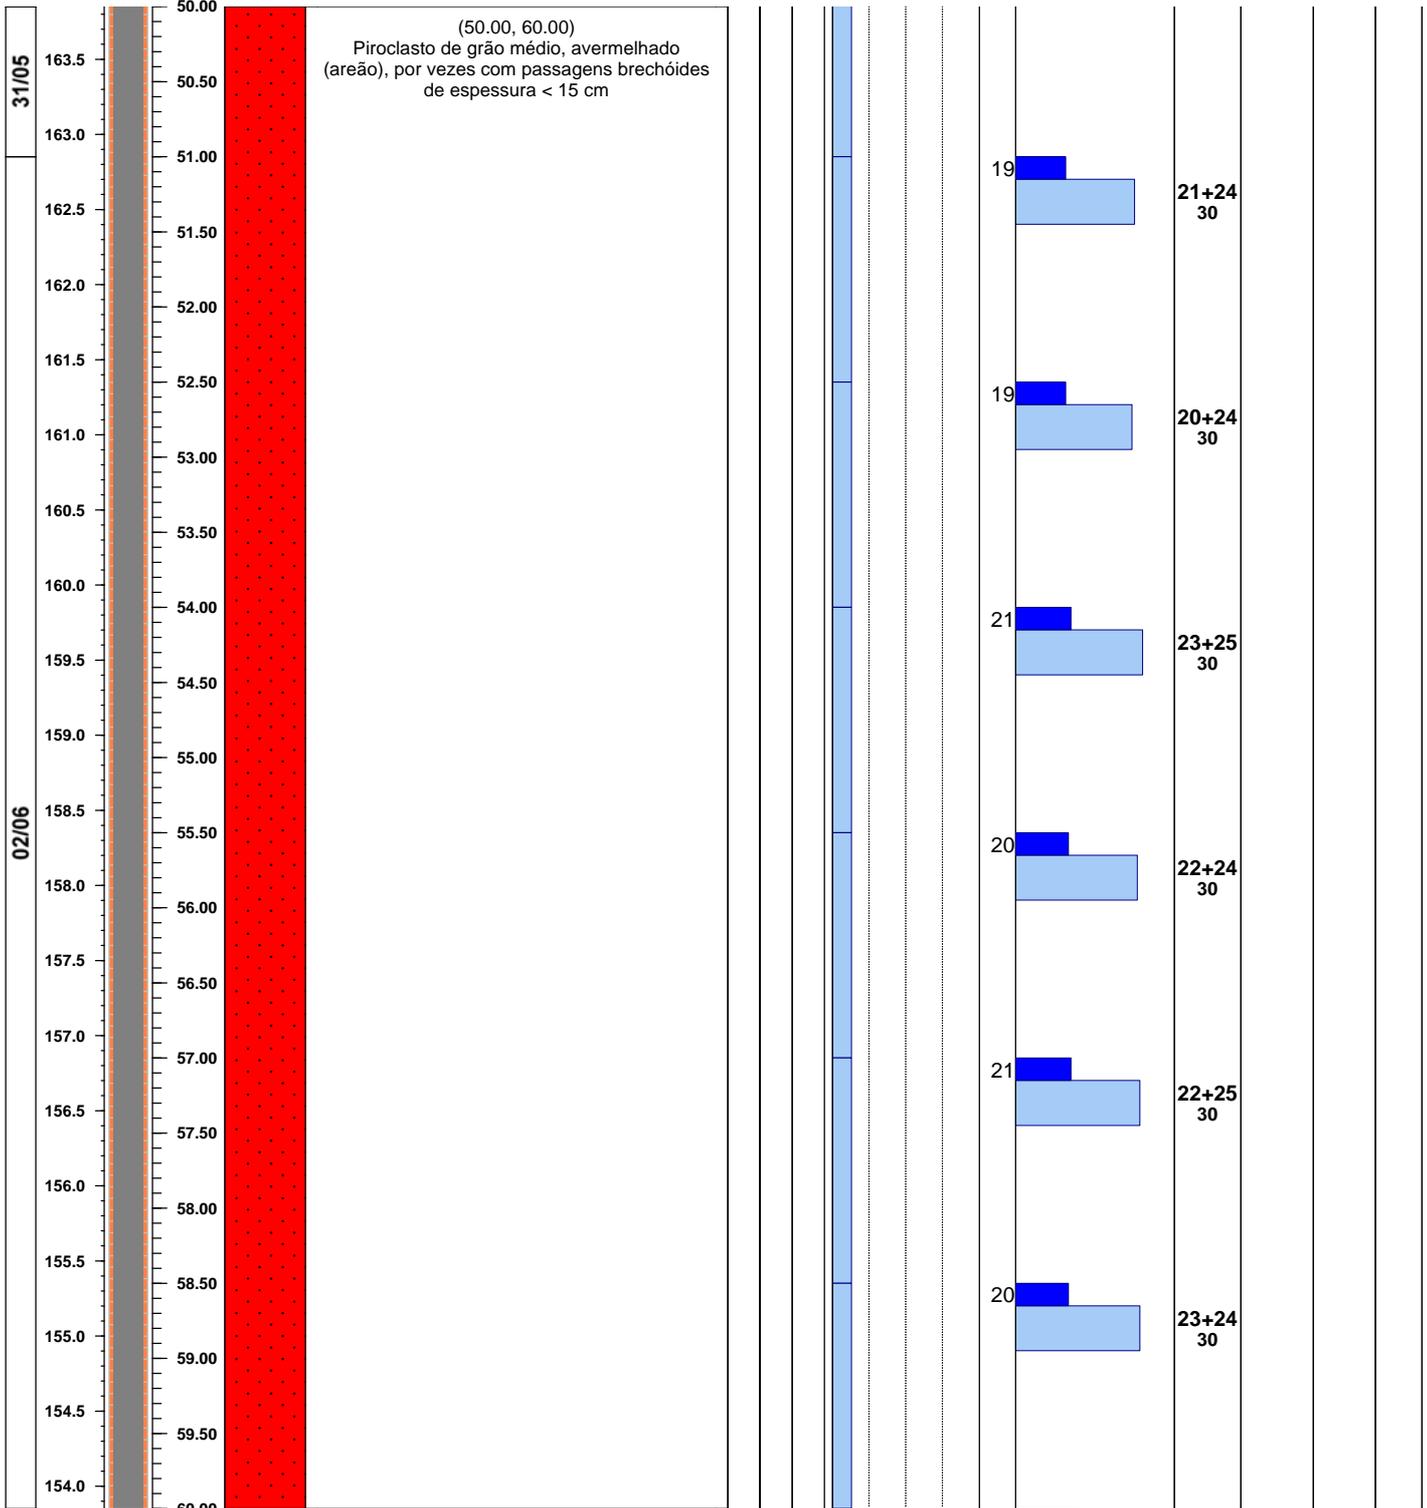
EQUIPAMENTO Clivio Hidráulica INICIO: 23/05/2008 FIM: 2/06/2008 Des. Jun/08 JPP Ver. Jun/08 PNJ Lag. Nº P07/1334-3160/S17/0 Pág. 6 de 7

DATAS	COTA	DIÂMETROS	PROF. (m)	SIMBOLOGIA	DESCRIÇÃO	ALTERAÇÃO	FRACTURAÇÃO	ESTRATIGRAFIA	PERCENTAGEM DE RECUPERAÇÃO	ENSAIOS E AMOSTRAGEM			Z. GEOTÉCNICAS
										ÍNDICE RQD	ENSAIO SPT	ENSAIOS	
					De acordo com os critérios definidos pela Classificação Triangular de Solos [LNEC E-219] [LNEC E-239]				0 % 100	1ª Fase 0 Nº de pancadas (N) 60 2ª e 3ª Fase Penet. (cm)

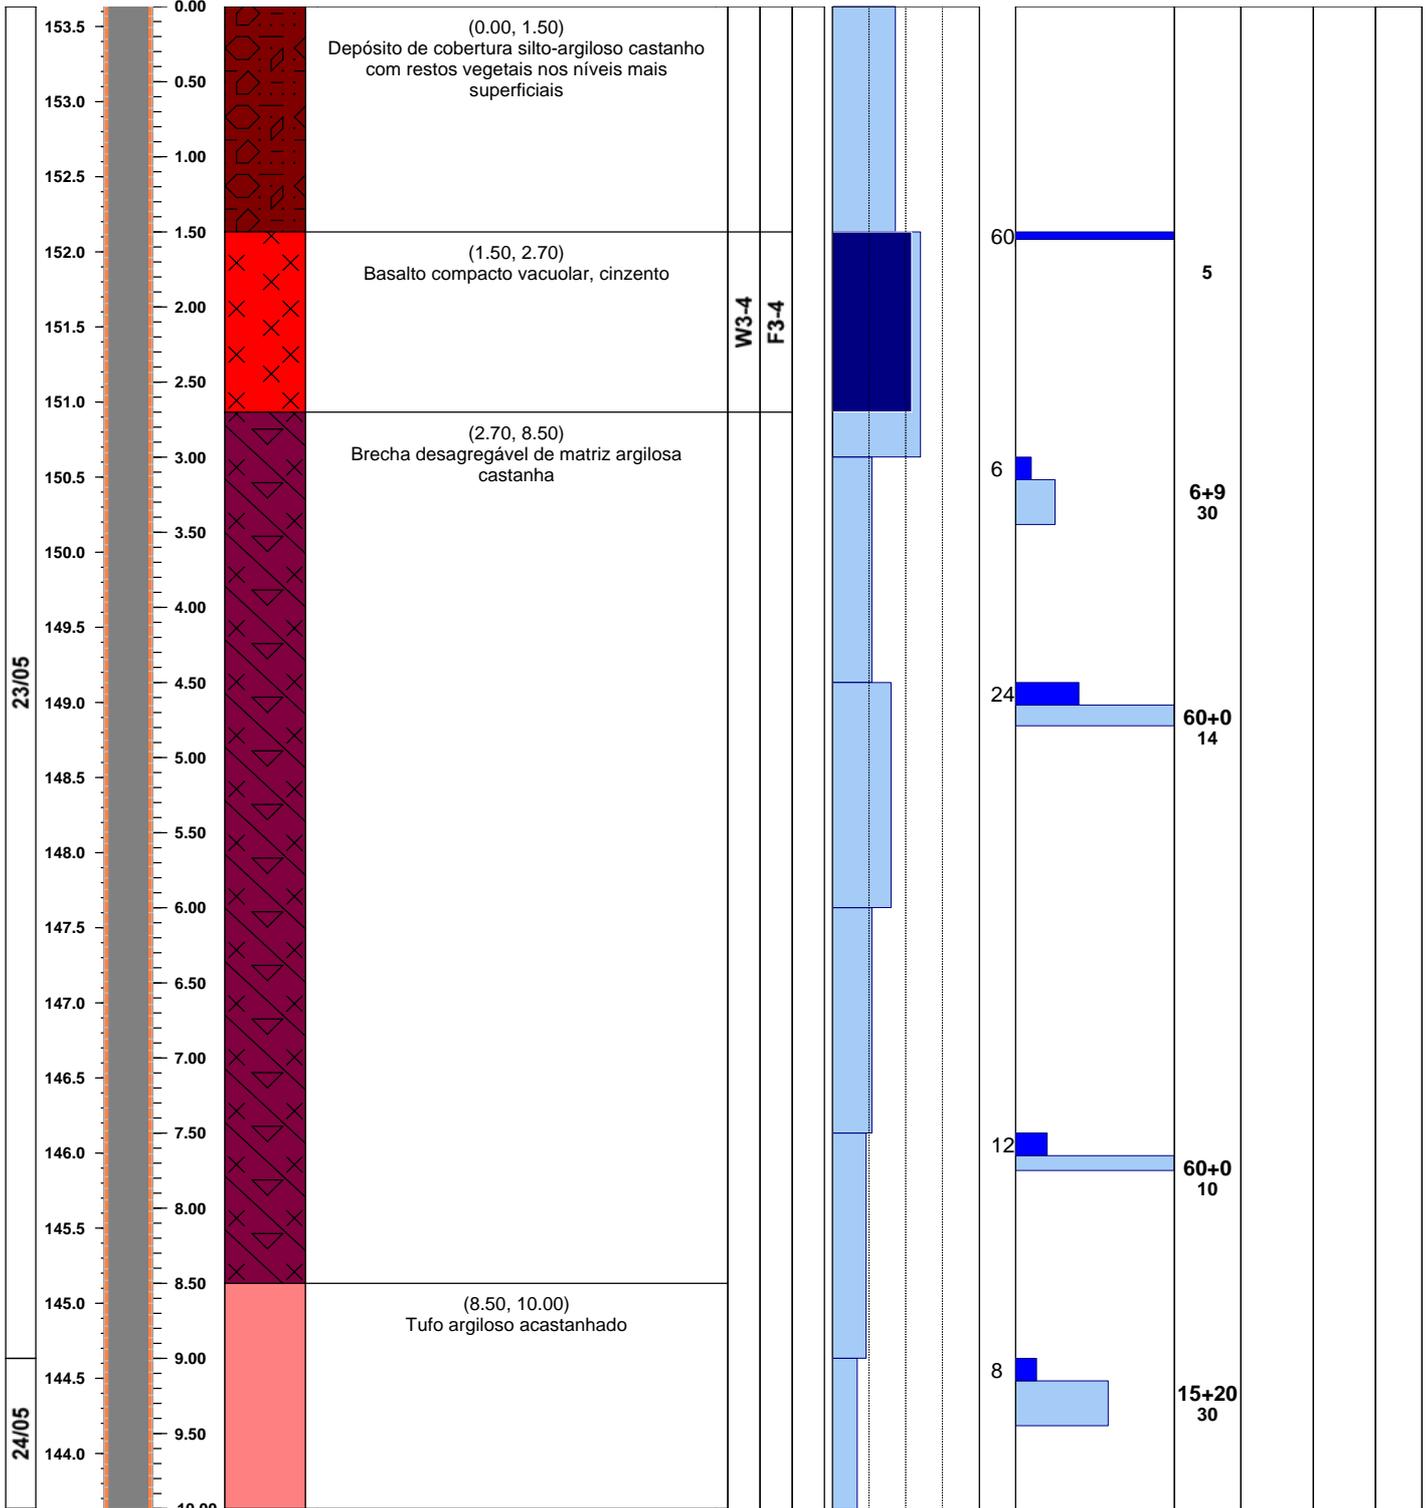
EQUIPAMENTO Clivio Hidráulica INICIO: 23/05/2008 FIM: 26/05/2008 Des. Jun./08 JPP Ver. Jun./08 PNJ Lag. Nº P07/1334-3160/S18/0 Pág. 1 de 3

M: 316836.185 P: 3613823.447 Z: 153.633 AZIMUTE: COMPRIMENTO: 27.00 m INCLIN: 90º FURAÇÃO À ROTAÇÃO Proj. Nº P07/1334/GEO

FURAÇÃO 0.00m - 12.00m = 86.00mm REVESTIMENTO 0.00m - 12.00m = 98.00mm NÍVEL DE ÁGUA
 12.00m - 27.00m = 76.00mm 0.00m - 21.00m = 84.00mm
 DETECTADO:
 ESTABILIZADO:

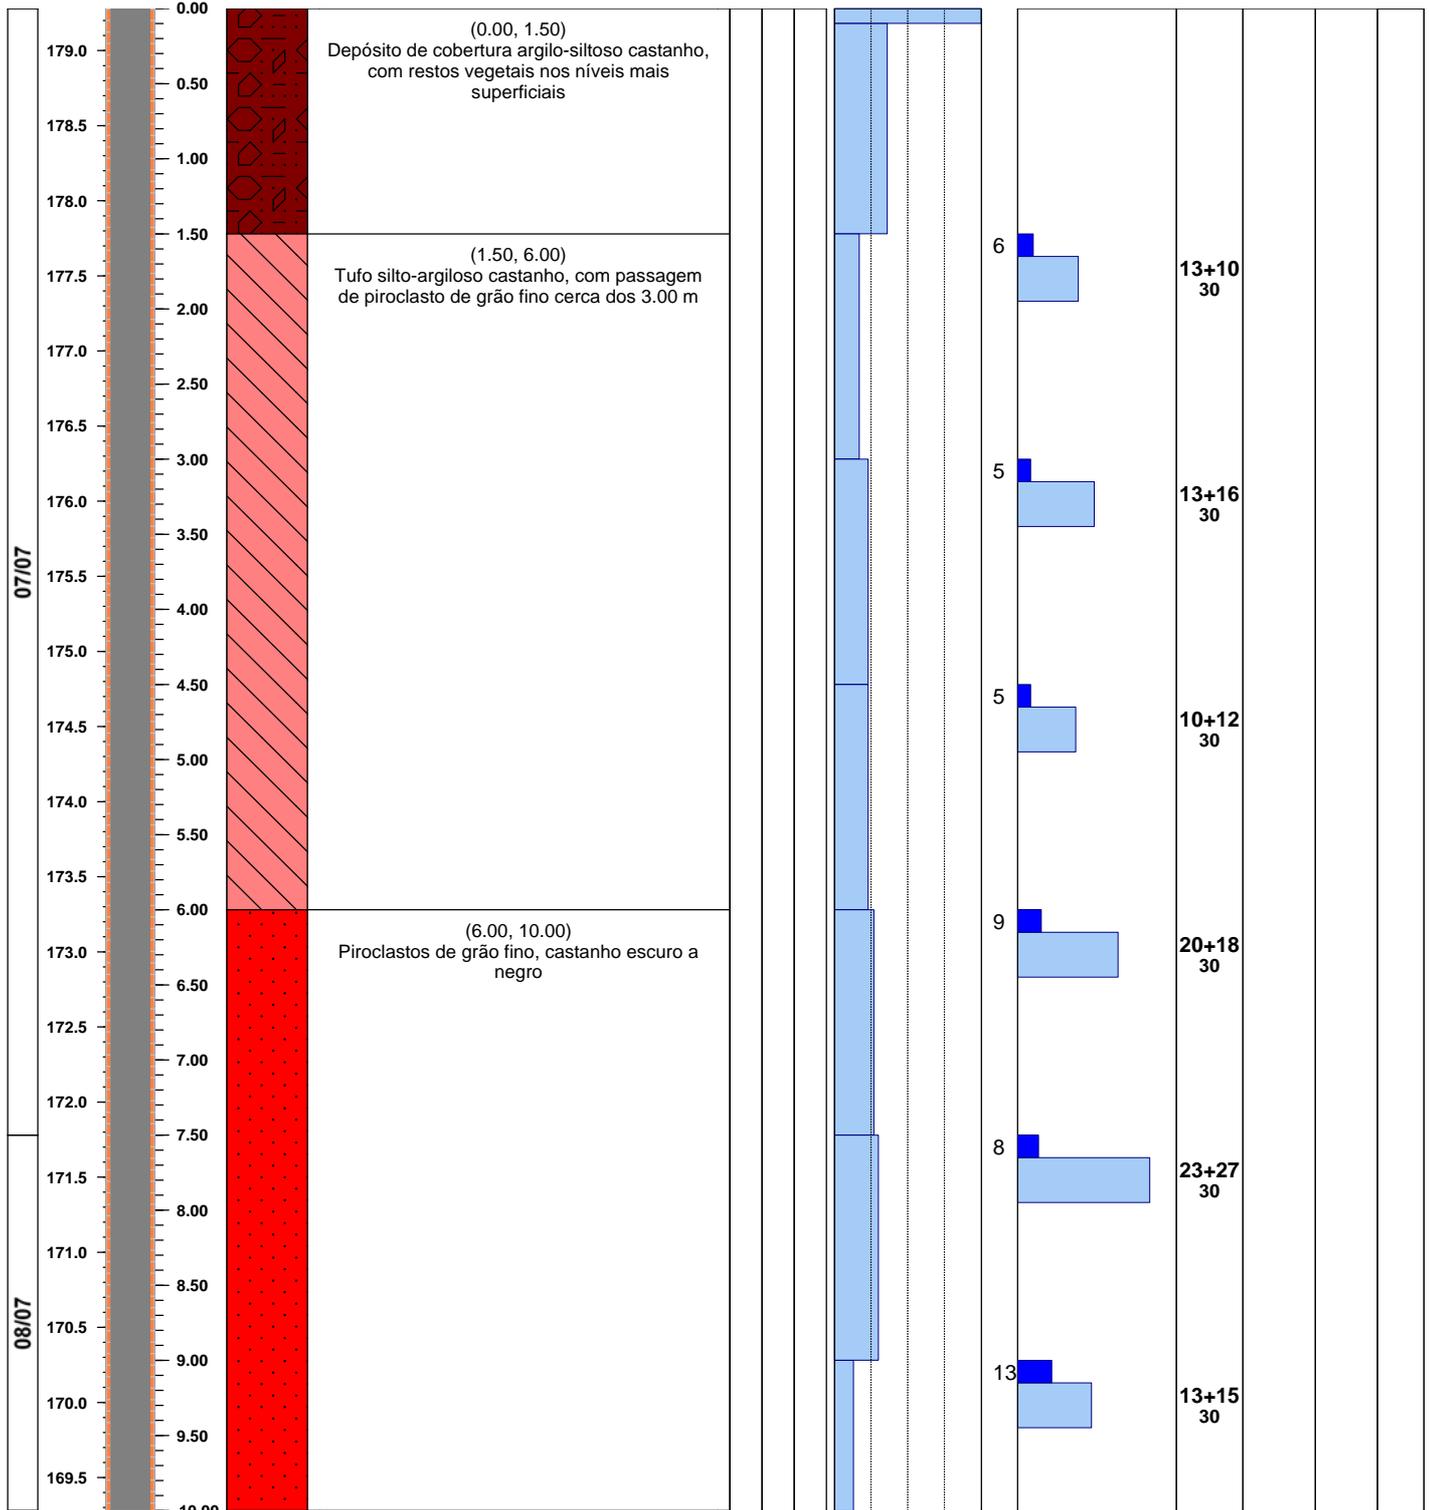
SONDAGEM
S25

DATAS	COTA	DIÂMETROS	PROF. (m)	SIMBOLOGIA	DESCRIÇÃO	ALTERAÇÃO	FRACTURAÇÃO	ESTRATIGRAFIA	PERCENTAGEM DE RECUPERAÇÃO	ENSAIOS E AMOSTRAGEM			Z. GEOTÉCNICAS
										ÍNDICE RQD	ENSAIO SPT	ENSAIOS	
					De acordo com os critérios definidos pela Classificação Triangular de Solos				0 % 100	1ª Fase 0 60 Nº de pancadas (N)	2ª e 3ª Fase Penet. (cm)		
					[LNEC E-219] [LNEC E-239]

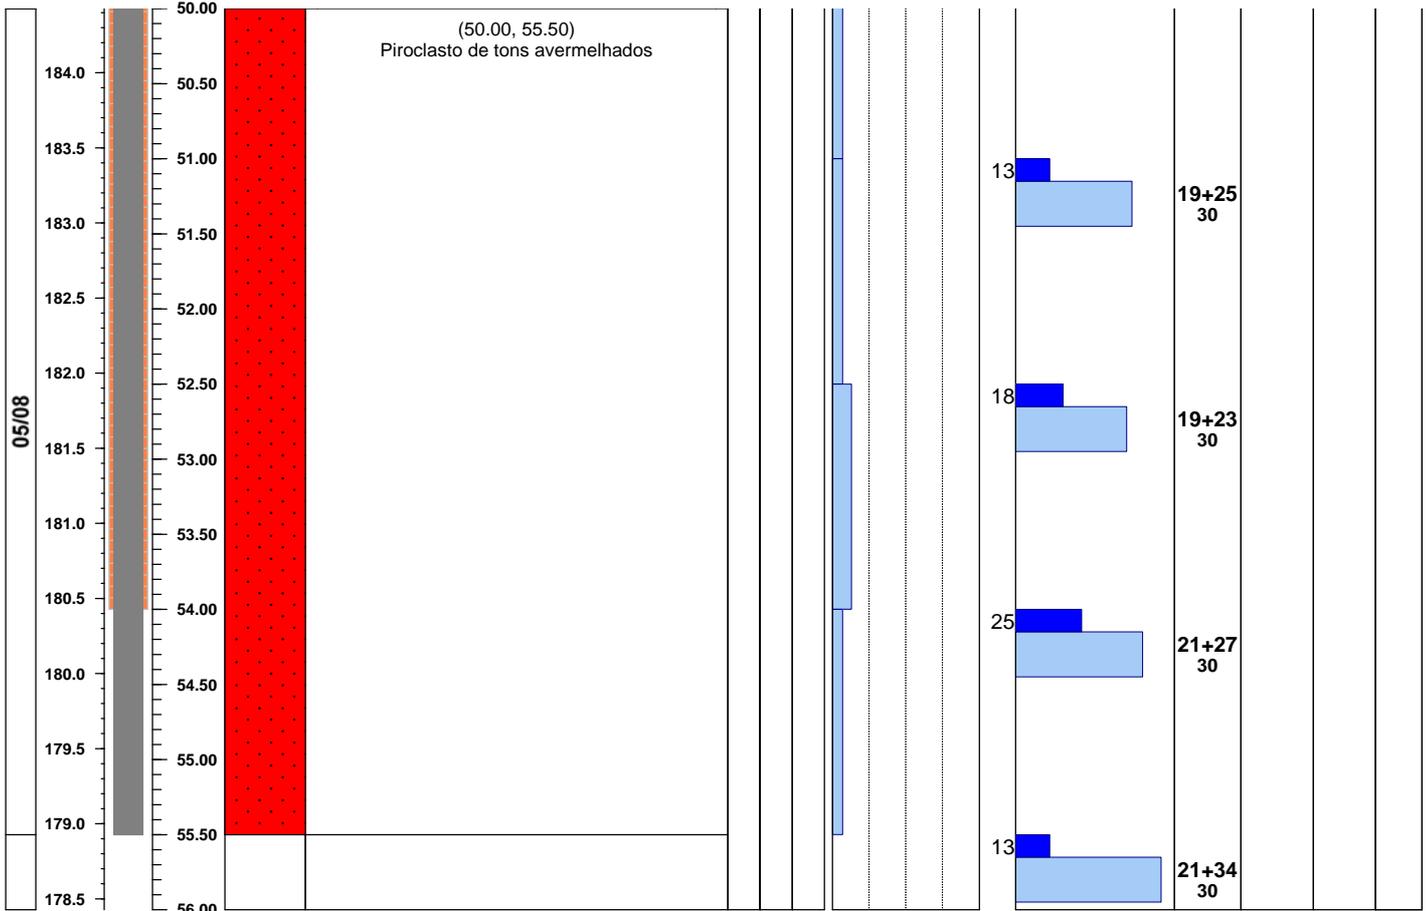
DATAS	COTA	DIÂMETROS	PROF. (m)	SIMBOLOGIA	DESCRIÇÃO	ALTERAÇÃO	FRACTURAÇÃO	ESTRATIGRAFIA	PERCENTAGEM DE RECUPERAÇÃO	ENSAIOS E AMOSTRAGEM			Z. GEOTÉCNICAS
										ÍNDICE RQD	ENSAIO SPT	ENSAIOS	
					De acordo com os critérios definidos pela Classificação Triangular de Solos				0 % 100	1ª Fase 0 60 Nº de pancadas (N)	2ª e 3ª Fase Penet. (cm)		
					[LNEC E-219] [LNEC E-239]

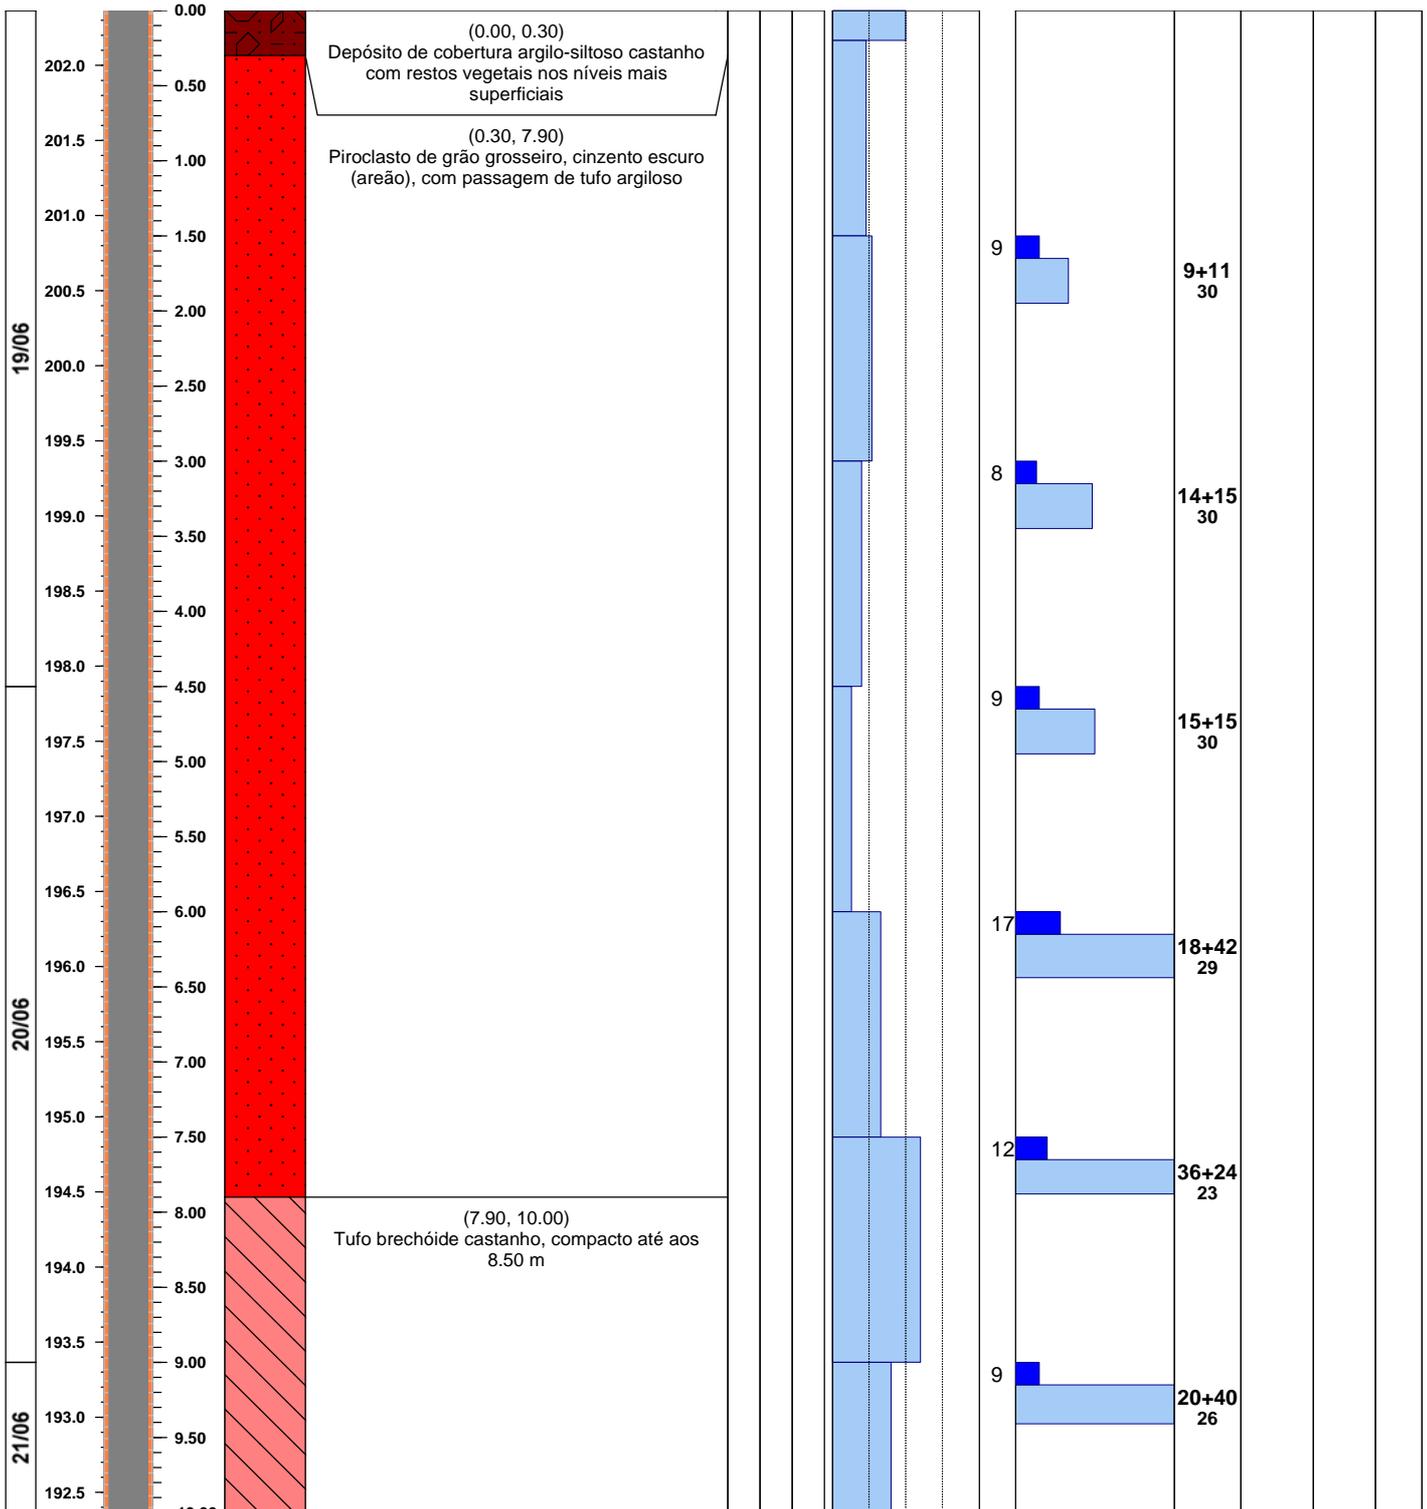
SONDAGEM
S32

M: 317218.046 P: 3613821.818 Z: 202.365 AZIMUTE: COMPRIMENTO: 33.00 m INCLIN: 90º FURAÇÃO À ROTAÇÃO Proj. Nº P07/1334/GEO

FURAÇÃO 0.00m - 18.00m = 86.00mm REVESTIMENTO 0.00m - 18.00m = 98.00mm NÍVEL DE ÁGUA
 18.00m - 33.00m = 76.00mm 0.00m - 31.50m = 84.00mm
 DETECTADO: Des: Jul/08 JPP
 Ver: Jul/08 PNJ
 Lag. Nº

DATAS	COTA	DIÂMETROS	PROF. (m)	SIMBOLOGIA	DESCRIÇÃO	ALTERAÇÃO	FRACTURAÇÃO	ESTRATIGRAFIA	PERCENTAGEM DE RECUPERAÇÃO	ENSAIOS E AMOSTRAGEM			Z. GEOTÉCNICAS
										ÍNDICE RQD	ENSAIO SPT	ENSAIOS	
					De acordo com os critérios definidos pela Classificação Triangular de Solos				0 % 100	1ª Fase 0 60 Nº de pancadas (N)	2ª e 3ª Fase Penet. (cm)

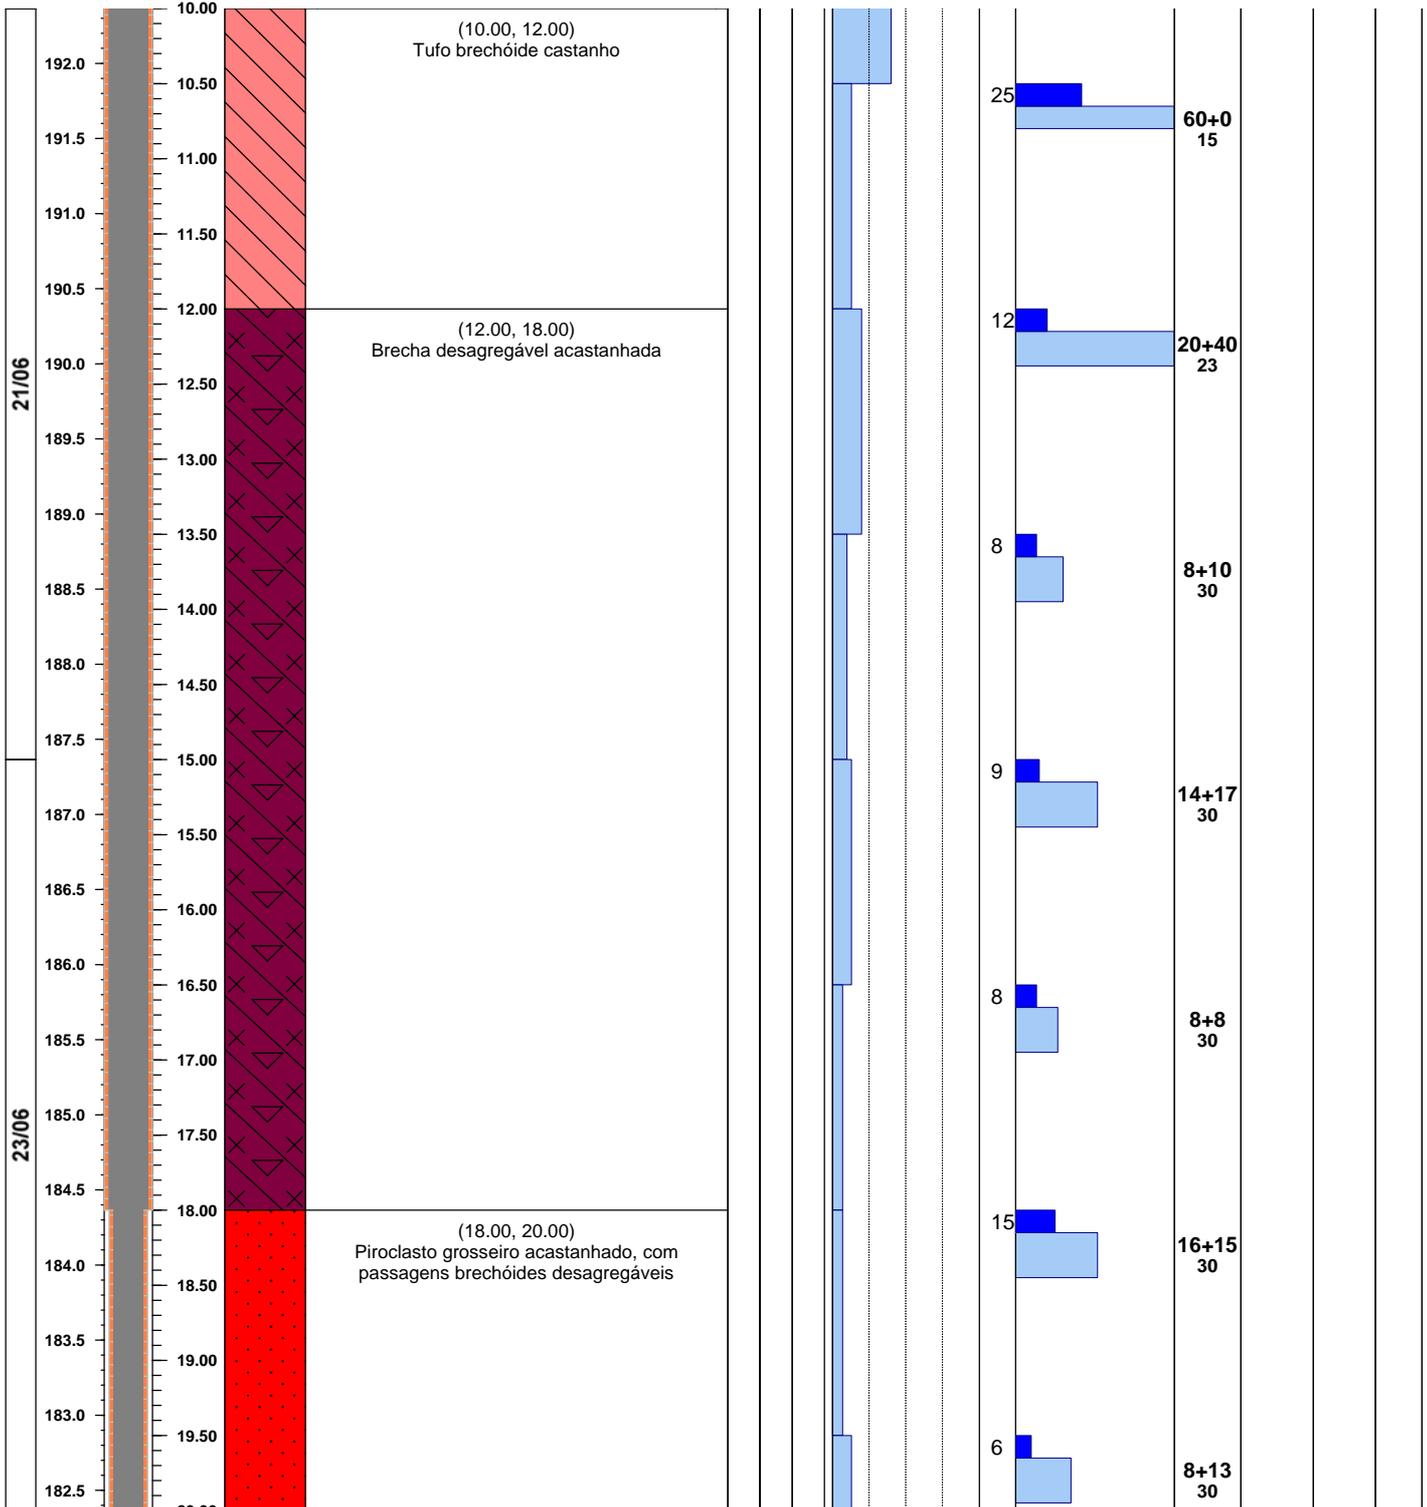
DATAS	COTA	DIÂMETROS	PROF. (m)	SIMBOLOGIA	DESCRIÇÃO	ALTERAÇÃO	FRACTURAÇÃO	ESTRATIGRAFIA	PERCENTAGEM DE RECUPERAÇÃO	ENSAIOS E AMOSTRAGEM			Z. GEOTÉCNICAS
										ÍNDICE RQD	ENSAIO SPT	ENSAIOS	
					De acordo com os critérios definidos pela Classificação Triangular de Solos				0 % 100	1ª Fase 0 60 Nº de pancadas (N)	2ª e 3ª Fase Penet. (cm)		
					[LNEC E-219] [LNEC E-239]
