HOSPITAL CENTRAL DA MADEIRA
(FUNCHAL)

ESTUDO GEOLÓGICO-GEOTÉCNICO
RELATÓRIO

AGOSTO DE 2008

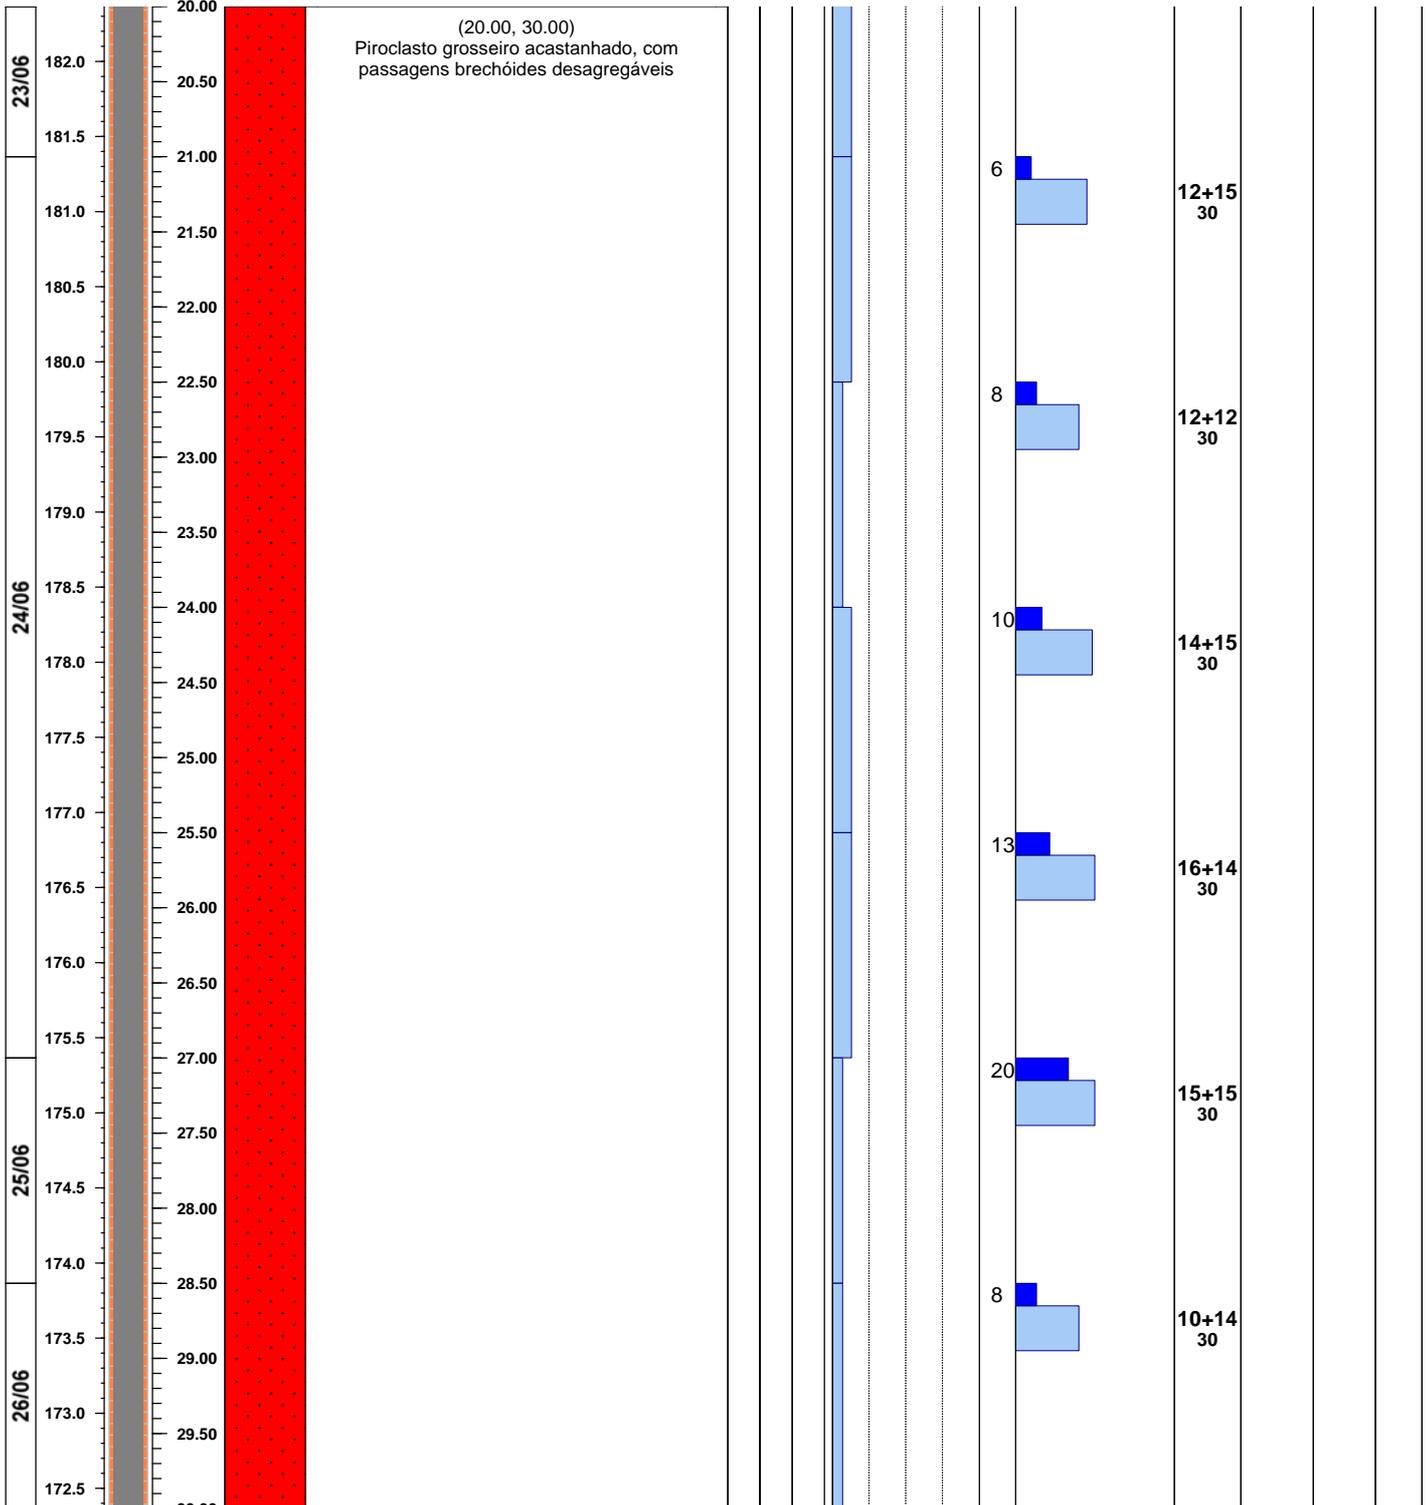
EQUIPAMENTO Clivio Hidráulica INICIO: 19/06/2008 FIM: 26/06/2008 Des. Jul/08 JPP
Ver. Jul/08 PNJ
Lag. Nº
P07/1334-3160/S32/0
Pág. 3 de 4

DATAS	COTA	DIÂMETROS	PROF. (m)	SIMBOLOGIA	DESCRIÇÃO	ALTERAÇÃO	FRACTURAÇÃO	ESTRATIGRAFIA	PERCENTAGEM DE RECUPERAÇÃO	ENSAIOS E AMOSTRAGEM			Z. GEOTÉCNICAS
										INDICE RQD	ENSAIO SPT	ENSAIOS	
					De acordo com os critérios definidos pela Classificação Triangular de Solos [LNEC E-219] [LNEC E-239]				0 % 100	1ª Fase 0 60 Nº de pancadas (N)	2ª e 3ª Fase Penet. (cm)

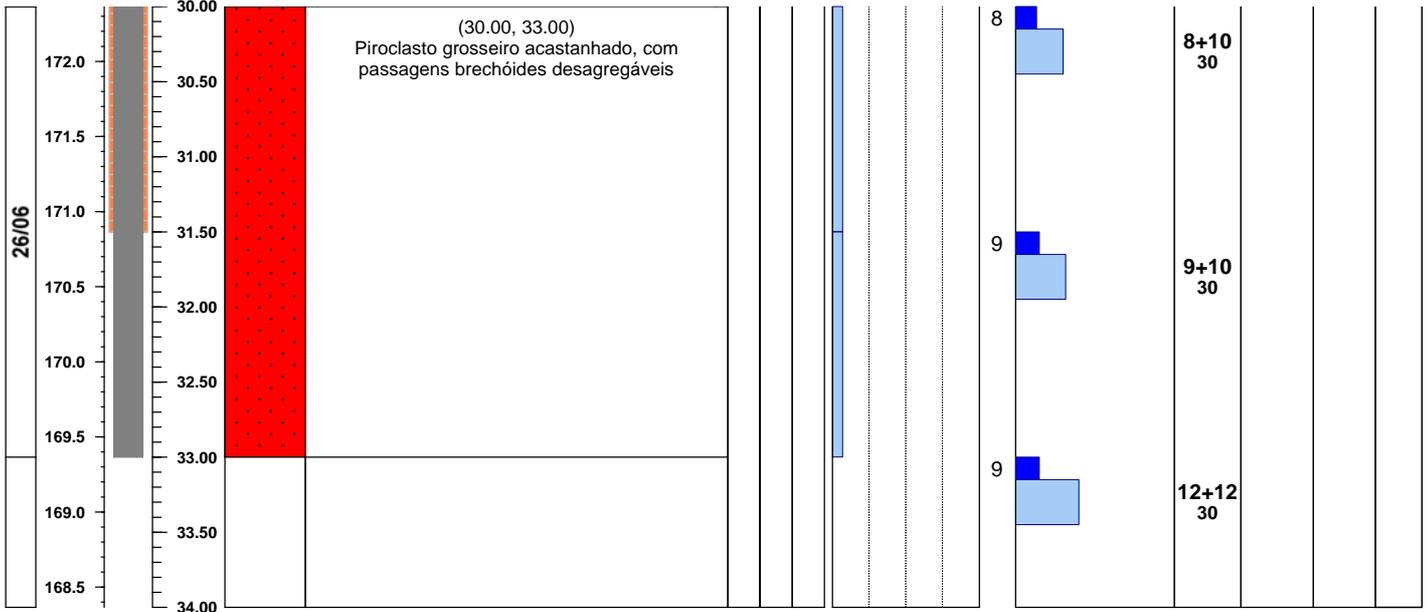
EQUIPAMENTO Clivio Hidráulica INICIO: 19/06/2008 FIM: 26/06/2008 Des. Jul/08 JPP
Ver. Jul/08 PNJ
Lag. Nº
P07/1334-3160/S32/0
Pág. 4 de 4

DATAS	COTA	DIÂMETROS	PROF. (m)	SIMBOLOGIA	DESCRIÇÃO	ALTERAÇÃO	FRACTURAÇÃO	ESTRATIGRAFIA	PERCENTAGEM DE RECUPERAÇÃO	ENSAIOS E AMOSTRAGEM			Z. GEOTÉCNICAS
										ÍNDICE RQD	ENSAIO SPT	ENSAIOS	
					De acordo com os critérios definidos pela Classificação Triangular de Solos [LNEC E-219] [LNEC E-239]				0 % 100	1ª Fase 0 60 Nº de pancadas (N)	2ª e 3ª Fase Penet. (cm)
